mosaïque n°1

détérioration et conservation rome novembre 1977

REMERCIEMENTS

Cette brochure contient les actes du premier Symposium international sur la conservation des mosaïques qui s'est tenu à Rome du 2 au 5 novembre 1977, et est le fruit du travail d'une équipe qui comprenait:

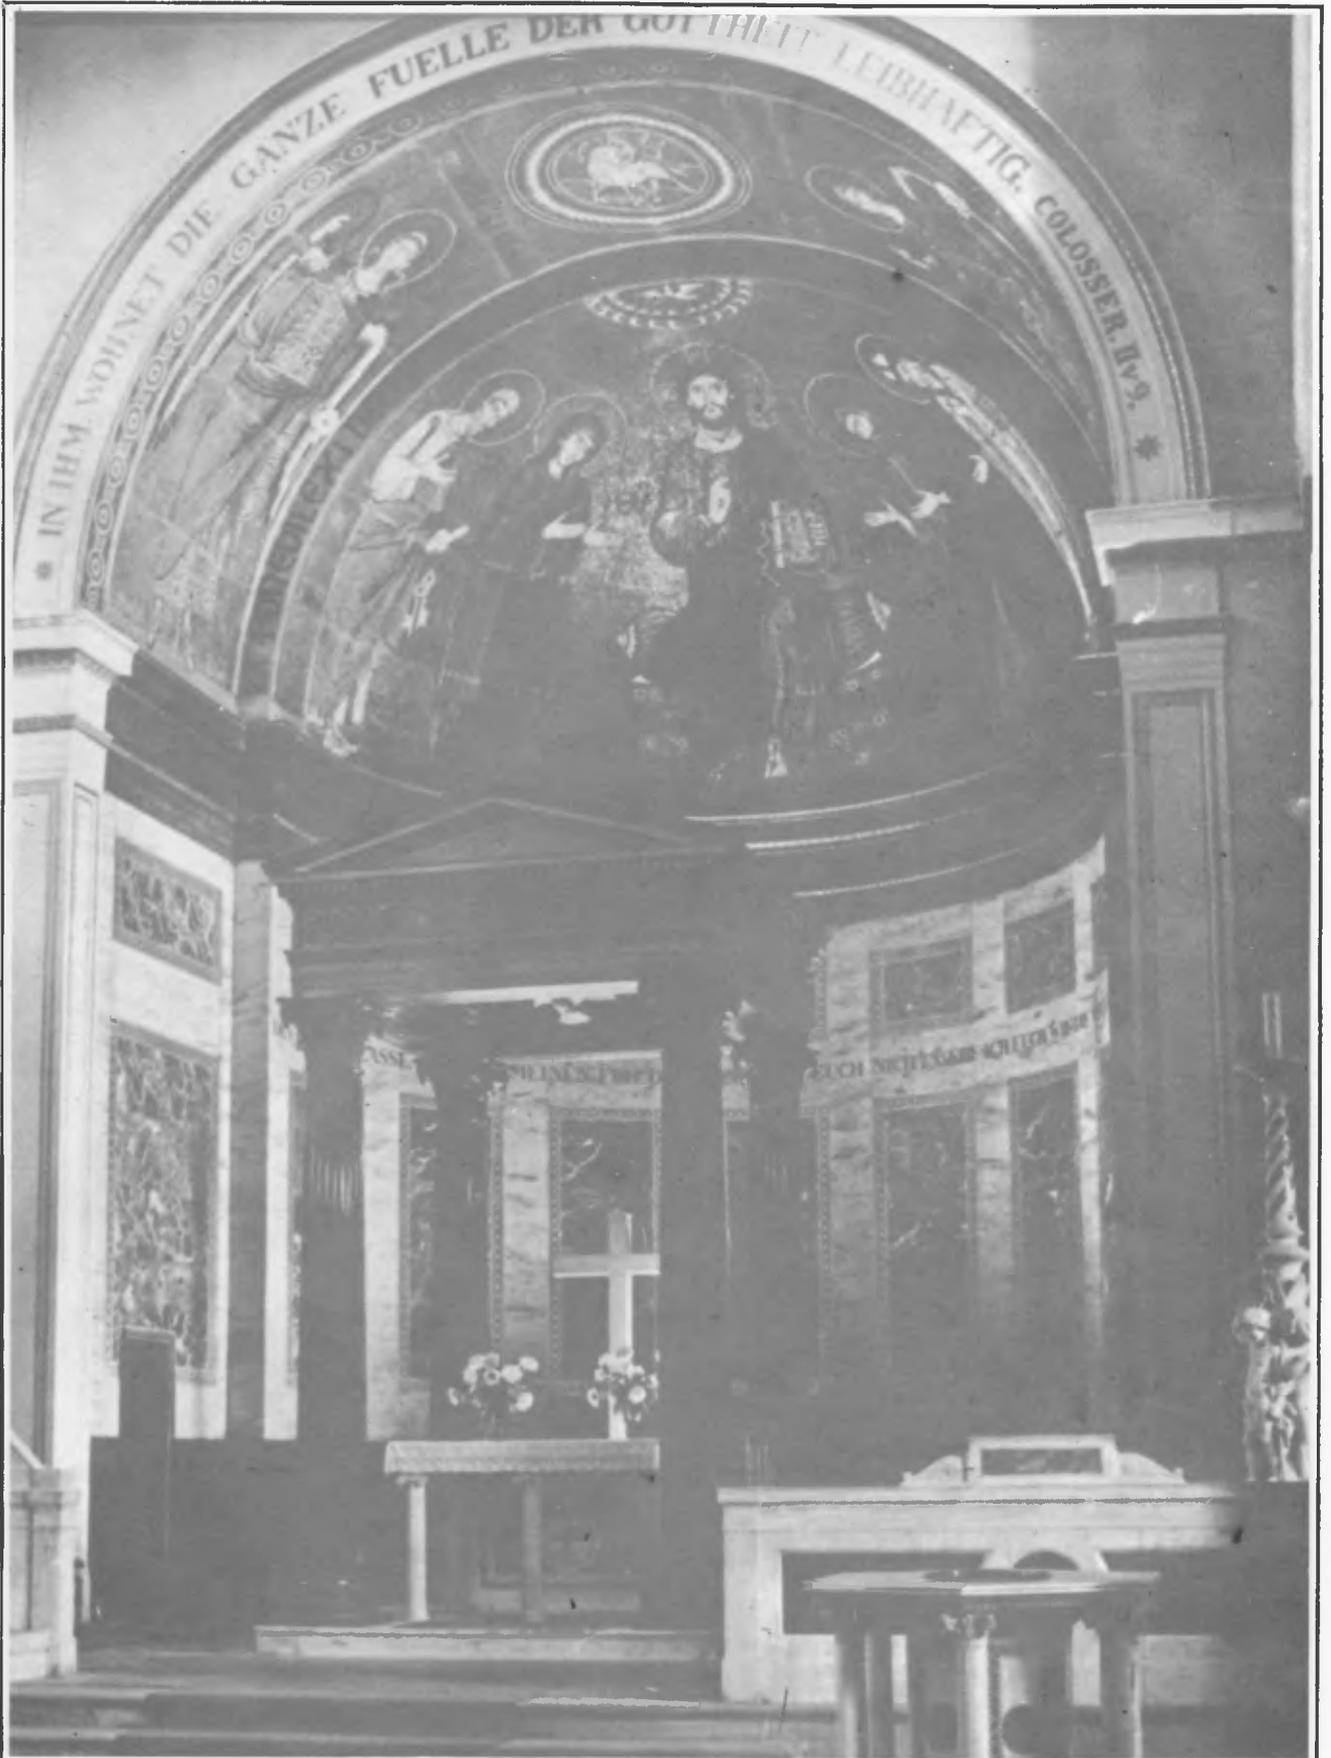
Fig. 2 - Potsdam, Friedenskirche, mosaïque provenant de l'ancienne église de Saint-Cyprien à Murano, vue d'ensemble.

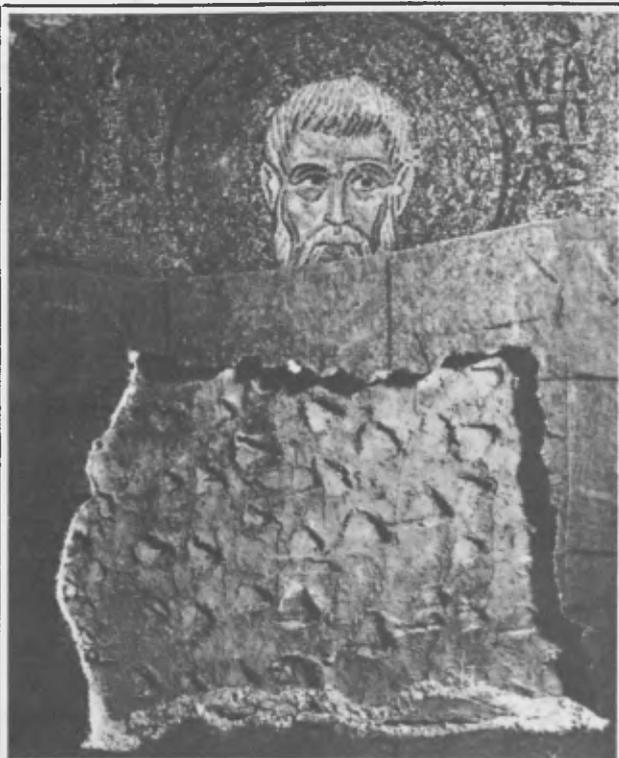
Figs. 3-8 - Série illustrant les différentes phases du strappo (pratiqué ici sur les mosaïques de San Giusto, Trieste en 1947 - hémicycle de l'abside N).

Fig. 3: Enlèvement de la mosaïque et de la première couche du support, laissant à découvert la deuxième couche avec les "borsette" pratiquées pour une meilleure prise du mortier.

La technique qui était à ses débuts dans les exemples ci-dessus consiste dans le détachement (strappo) de la mosaïque de son support, afin de nettoyer et consolider le mur et/ou les couches de mortier qui l'y font adhérer, et dans la réapplication de la

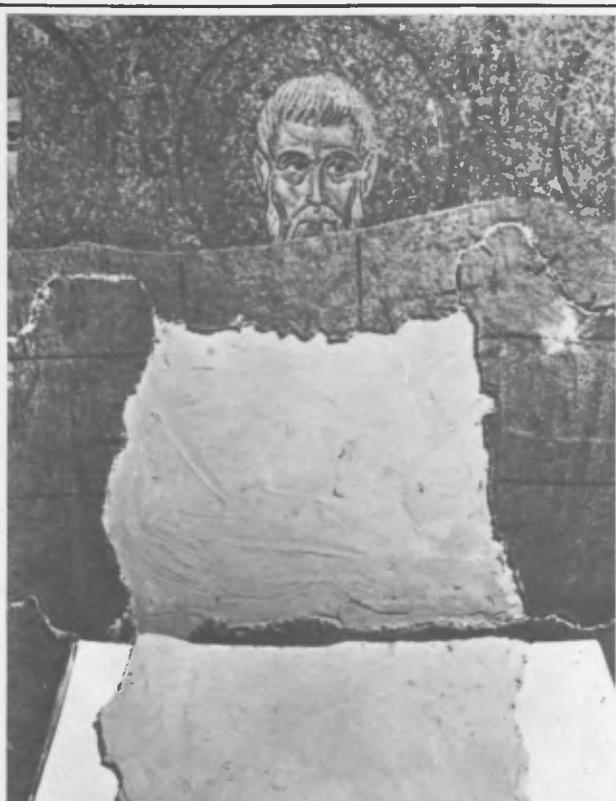
Fig. 5: La nouvelle couche de mortier est prête pour recevoir la mosaïque.

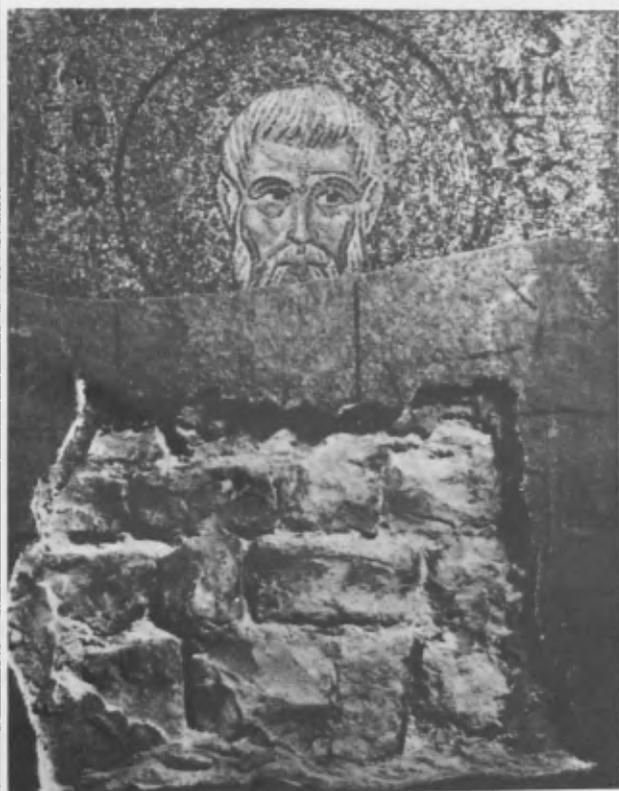
Fig. 4: Le mortier totalement enlevé laisse voir la maçonnerie en pierre.

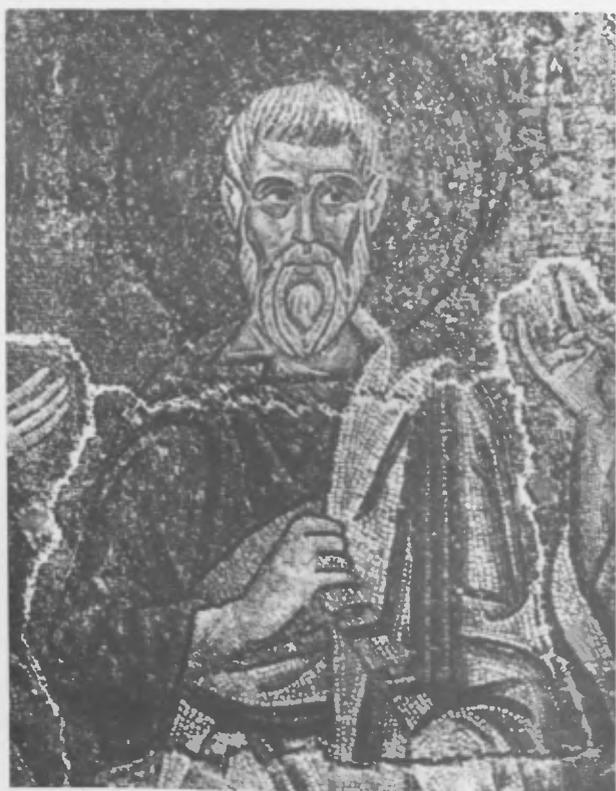
Fig. 6: Vue de la mosaïque remise en place.

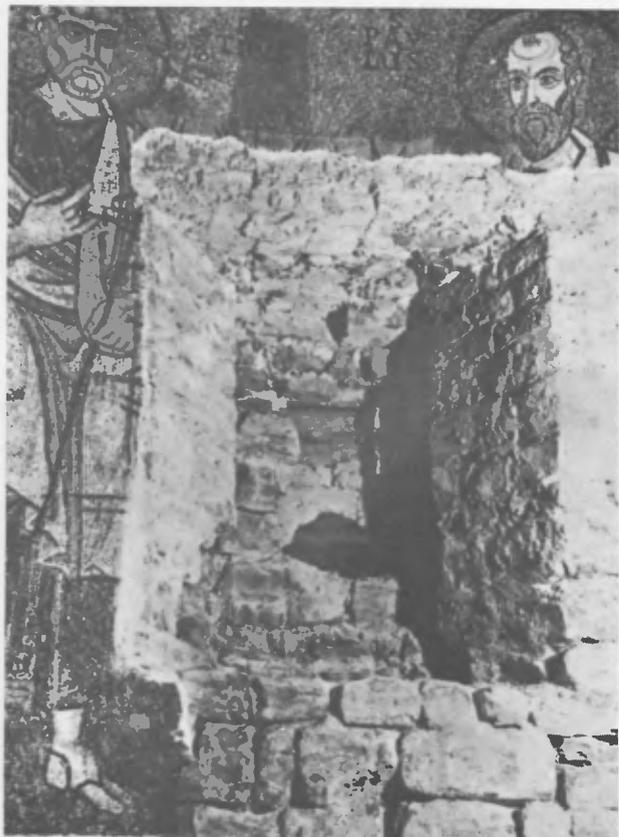
Fig. 8: Au cours de cette campagne, l'enlèvement de la mosaïque, des mortiers successifs ainsi que le nettoyage de la maçonnerie ont permis la découverte de fenêtres appartenant à une phase antérieure à celle qui décora l'abside de mosaïques.

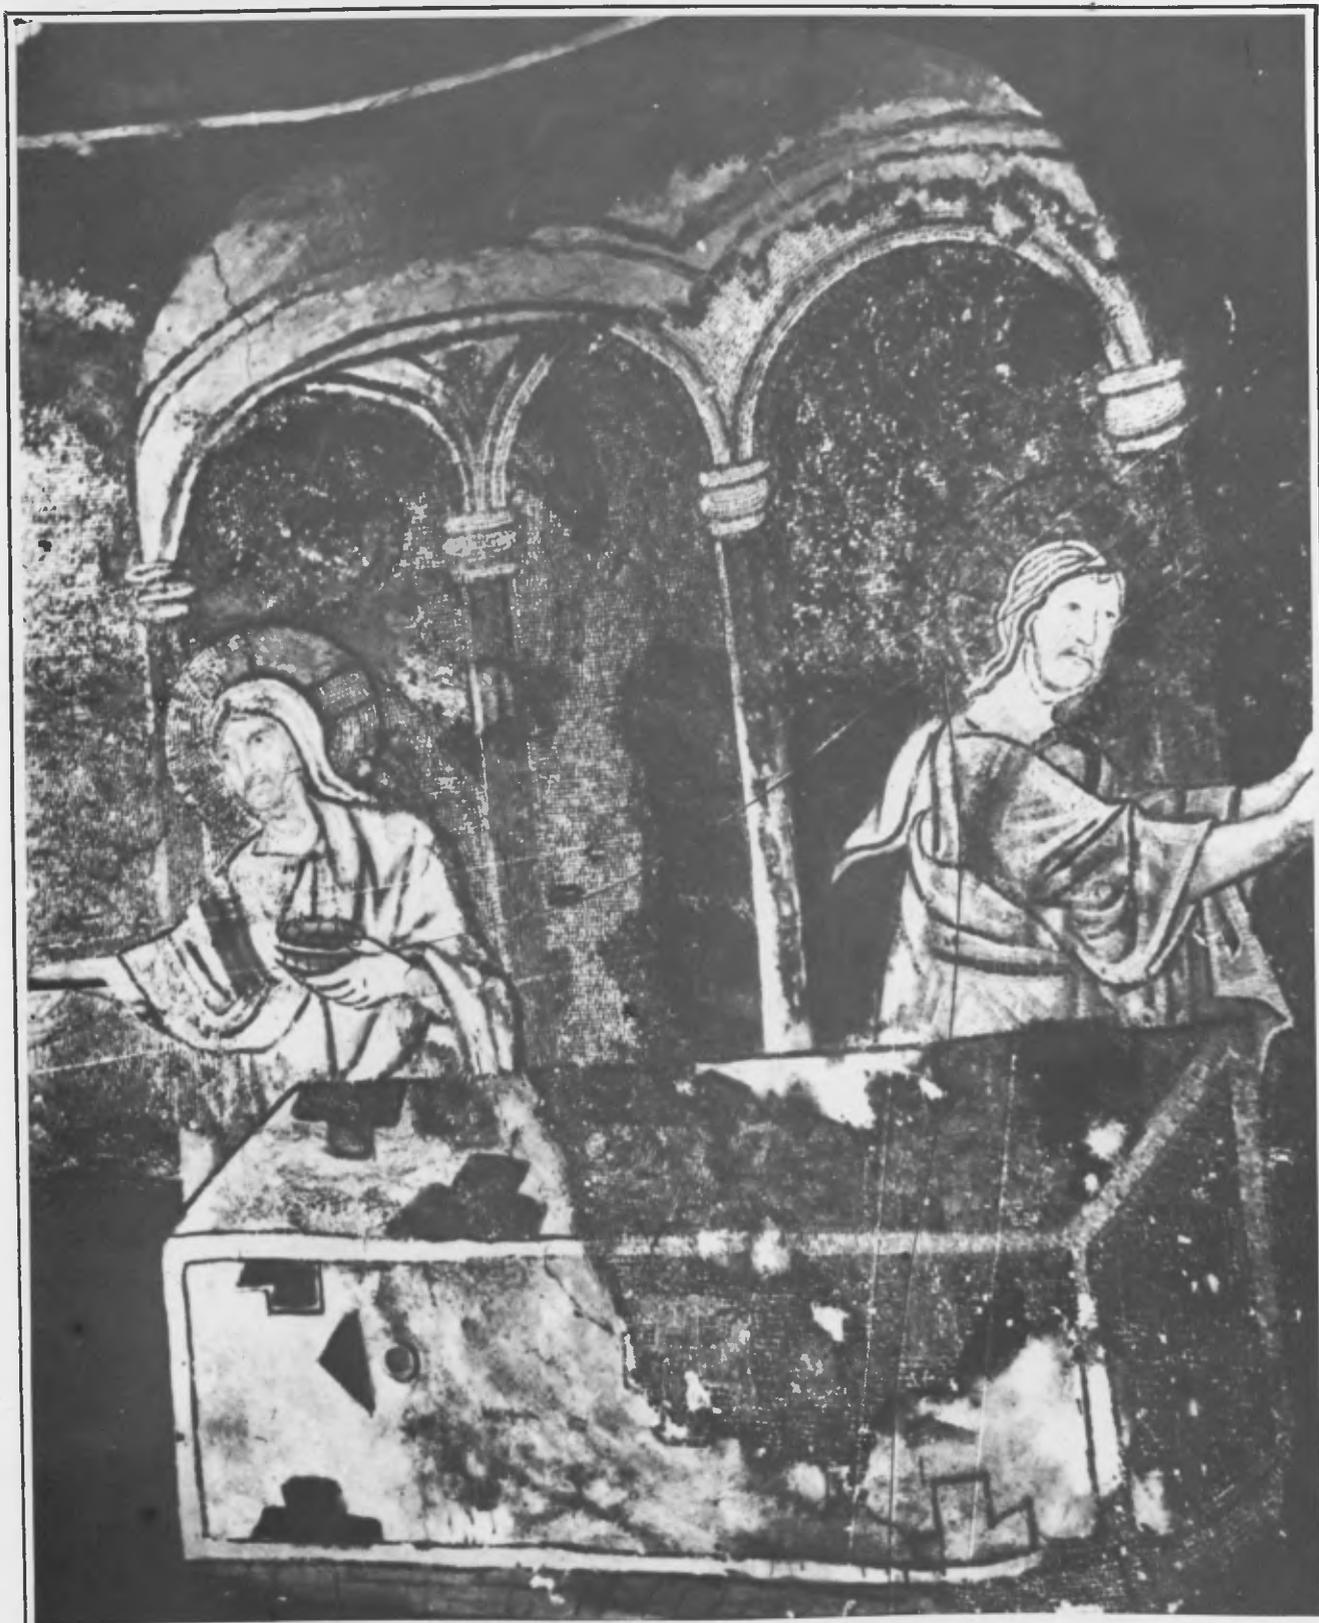
Fig. 9 - Serrès, métropole, mosaïque dans l'abside maintenant totalement détruite, Communion des Apôtres, détail: noter que les parties manquantes dans la mosaïque ont été remplacés par de la peinture.

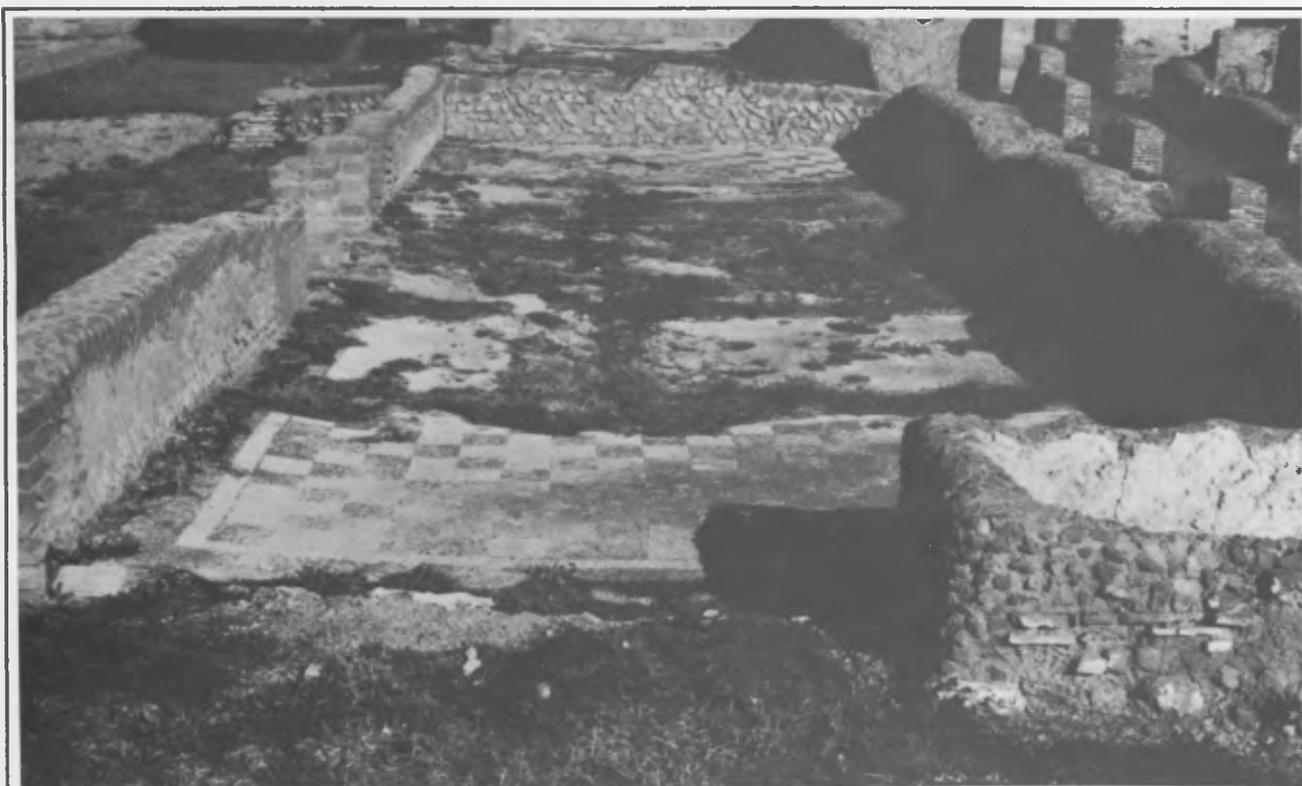
Fig. 1 - Vue d'ensemble d'une mosaïque laissée in situ en voie de disparition par effondrements, calcination, lacunes, herbes et algues.

Les causes de la détérioration, dans une certaine mesure inévitable pour tout édifice antique, entraînent malheureusement une dégradation irréversible allant jusqu'à la perte totale de l'oeuvre. L'oeuvre est endommagée dans ses éléments constitutifs, à savoir le marbre et la pierre des tesselles, le support et l'assise. Ces dégradations (Fig. 1) sont essentiellement de trois types associés entre eux et interdépendants:

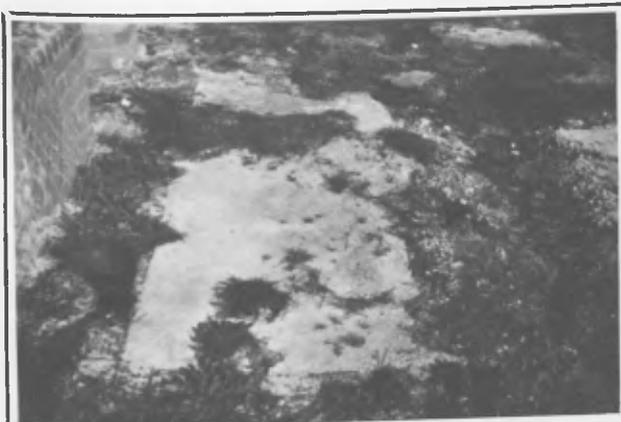
Fig. 3 - Infestation partielle facilitée par une calcination et un effondrement.

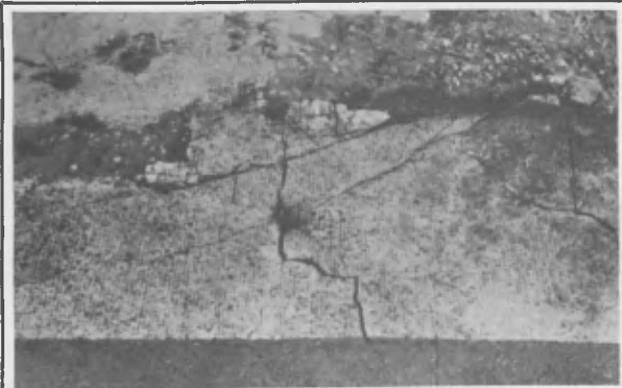
Fig. 5 - Cassures créées dans la mosaïque par les racines d'un arbuste dont la partie supérieure a été coupée.

lignifiées se sont installées dans des fractures, des lacunes de la dalle, ou dans des brèches dans les murs, la surface de la mosaïque va rapidement se lézarder et se boursoufler (Fig. 5).

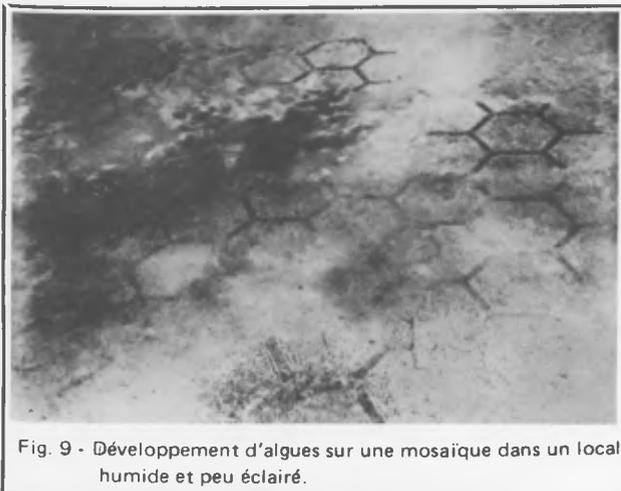
Fig. 9 - Développement d'algues sur une mosaïque dans un local humide et peu éclairé.

Les algues, dont la classification des types actuels n'est pas achevée, attaquent les surfaces de mosaïques à partir de la périphérie des tesselles. Elles s'insinuent de façon particulière dans le mortier de jointoiment, plus humide en général, le recouvrant d'une couche gris-brunâtre, tirant sur le vert dans les parties les mieux éclairées, ternissant les couleurs et rendant illisibles les dessins. Pour l'instant nous ne pouvons pas encore dire dans quelle mesure elles attaquent la surface des pierres, même si dans tous les cas examinés jusqu'à présent les tesselles, après attaque, présentaient une porosité accentuée, alors qu'elles laissent intacts les supports. Les algues se développent exclusivement sur les pavements non déposés et, de préférence, dans les lieux clos ou du moins couverts, où la ventilation est rare ou nulle (Fig. 9), et où l'éclairage est également déficient. Cependant de récentes observations ont démontré qu'une infestation d'algues vertes en colonies très florissantes est possible dans des conditions particulières d'humidité, même dans des lieux couverts et ventilés. L'apparition d'une colonie se manifeste normalement dès que l'on a installé un toit. Son développement est toujours plutôt moyen-lent, et montre un cours cyclique qui garde des valeurs hautes en hiver avec deux hausses correspondant à la fin de l'automne et au milieu du printemps.

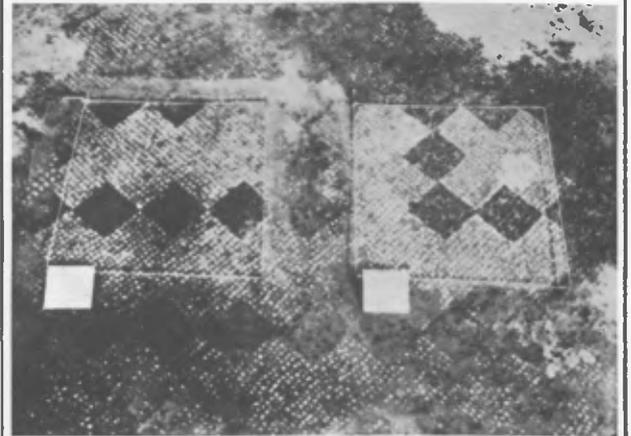
Fig. 11 - Mosaïque après traitement chimique.

Les expériences réalisées jusqu'à présent en collaboration avec Institut Central de Restauration Italien montrent que les substances algicides (mertiolate) employées jusqu'à présent à titre expérimental, semblent avoir une efficacité moyenne d'un an et demi environ, pourvu que les algues soient vivantes (Figs. 10 et 11). On ne peut rien avancer pour les algues en phase de recyclage et pour les lichens qui ne semblent pas réagir aux produits utilisés. En réalité on n'a pas encore amorcé d'expériences systématiques.

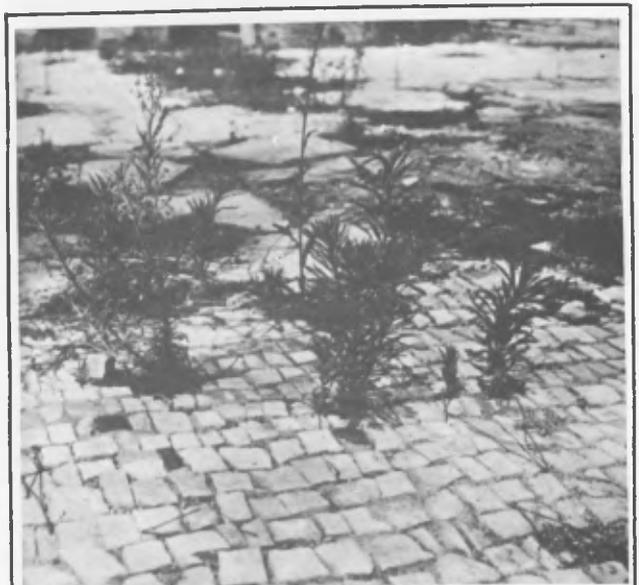
Fig. 1-2: Exemple de dégâts causés par la présence d'herbes.

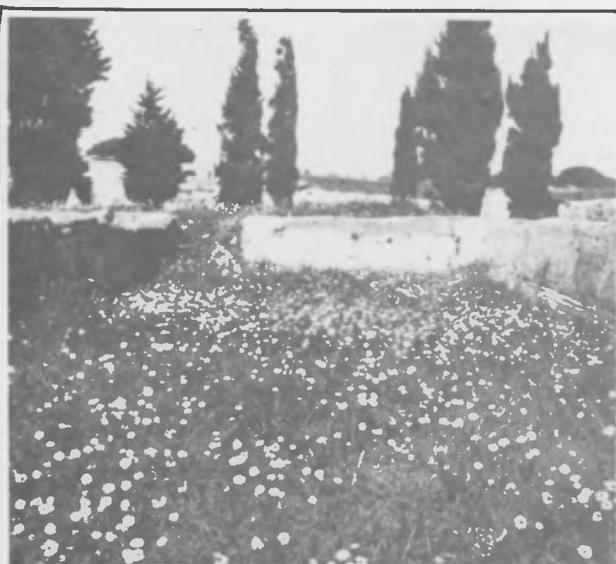
Fig. 3: Conditions d'un pavement de mosaïques avant traitement de désherbage.

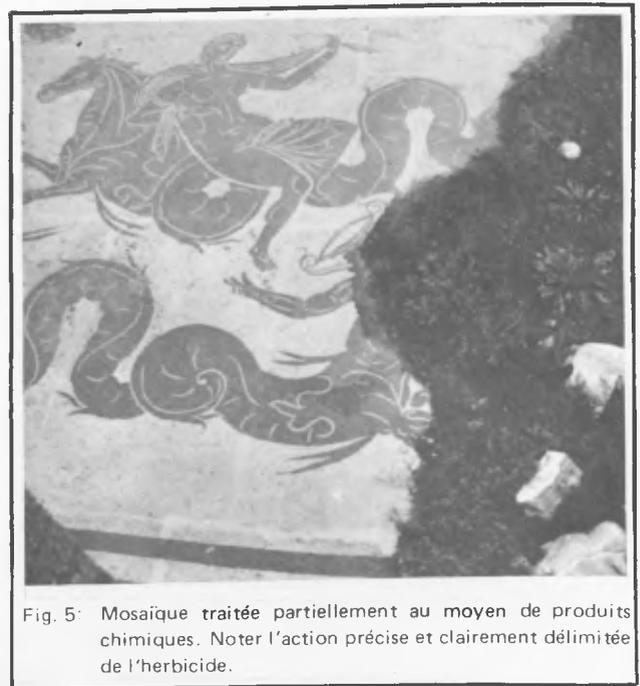
Fig. 5: Mosaïque traitée partiellement au moyen de produits chimiques. Noter l'action précise et clairement délimitée de l'herbicide.

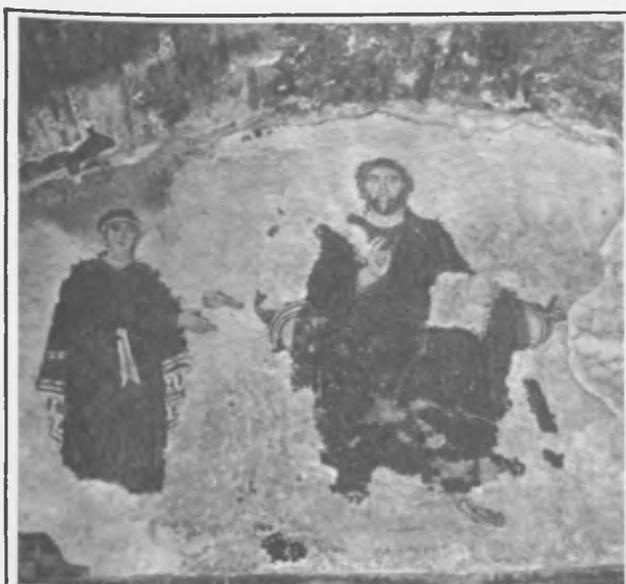
Fig. 2 - Mosaïque dans une salle de Sainte Sophie. La première couche avec sa surface travaillée à la truelle est visible à droite.

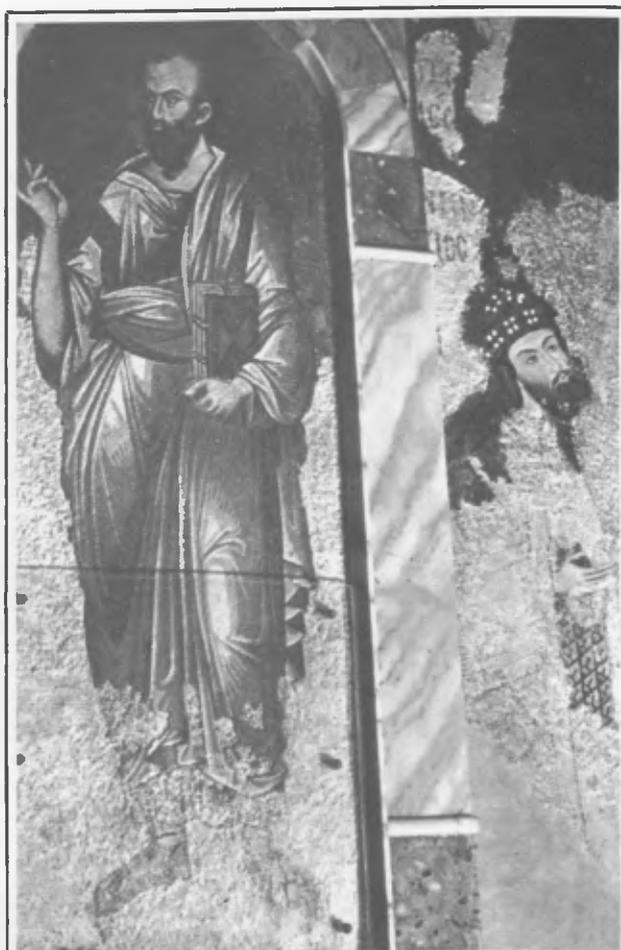
Fig. 3 - Mosaïque de Saint Paul dans la Kariye Djami, Istamboul et détail de la Deisis. Des zones de mortier peint sont visibles là où les tesselles sont tombées.

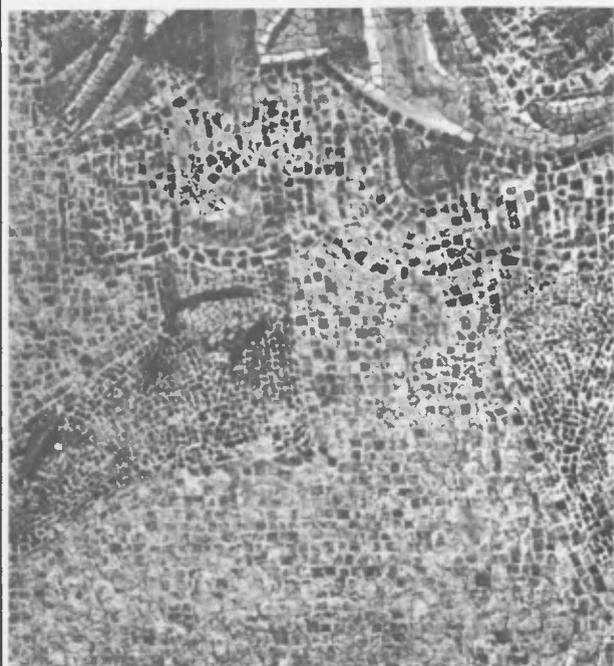
Fig. 4 - Détail de Figure 3 montrant clairement qu'une vraie fresque était peinte sur du mortier humide afin de guider le mosaïste.

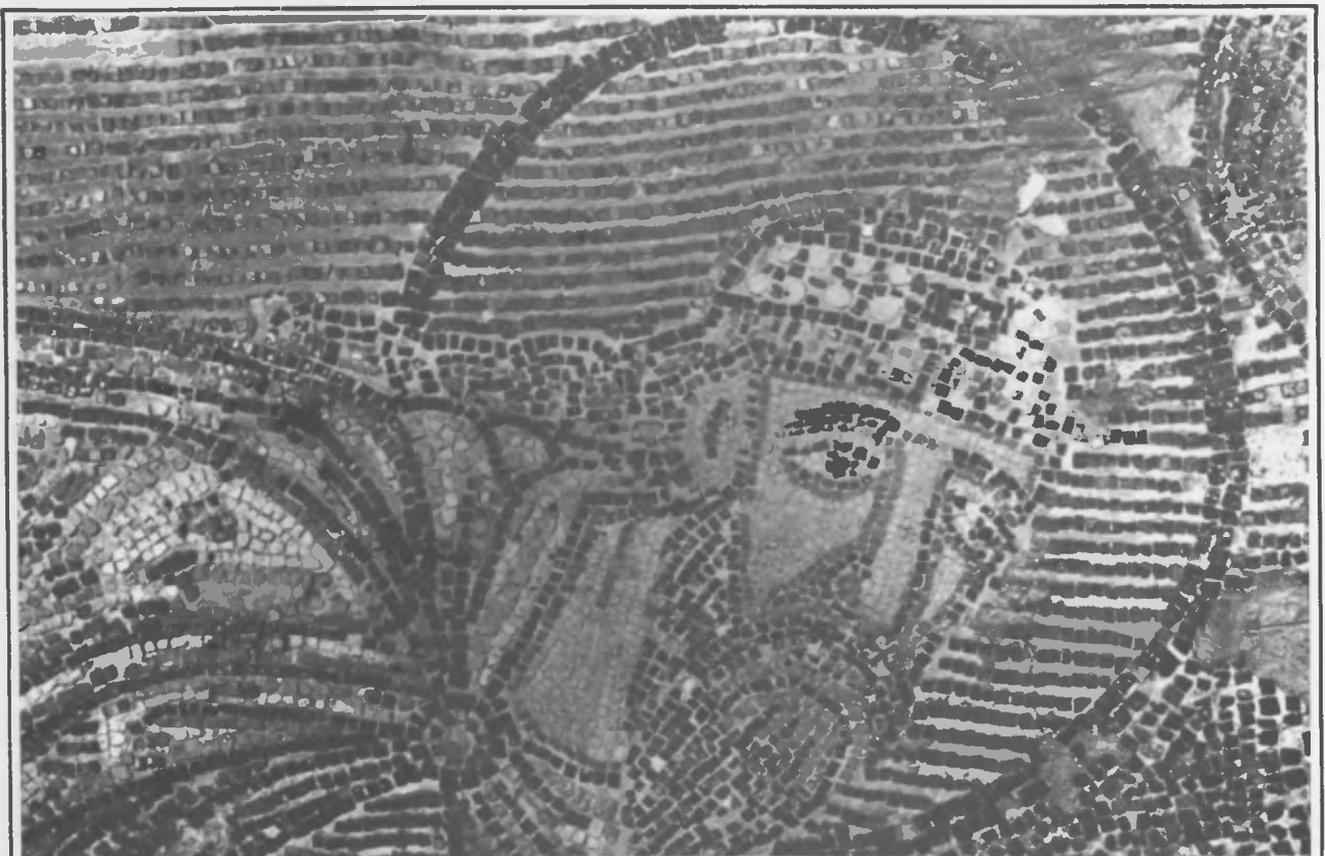
Fig. 5 - Détail de la mosaïque de Léon VI à Sainte Sophie montrant les larges espaces entre les tesselles du fond doré. Ces tesselles présentent une inclinaison par rapport à la verticale afin de donner l'illusion d'une masse compacte.

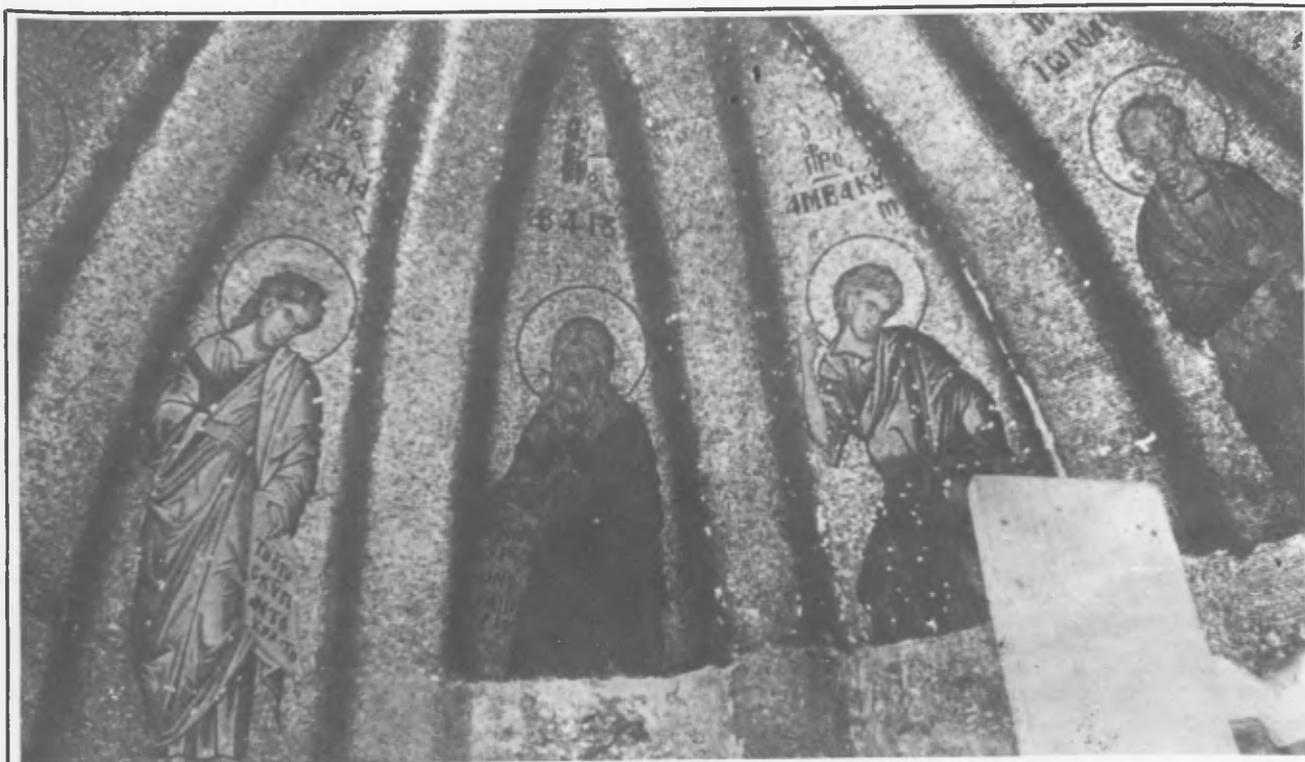
Fig. 6 - Dôme de la Fatiye Djami à Istanbul pendant la restauration. Le rejointoiement au mortier a été enlevé dans la partie inférieure de la mosaïque et des crampons ont été employés pour refixer la mosaïque à la maçonnerie.

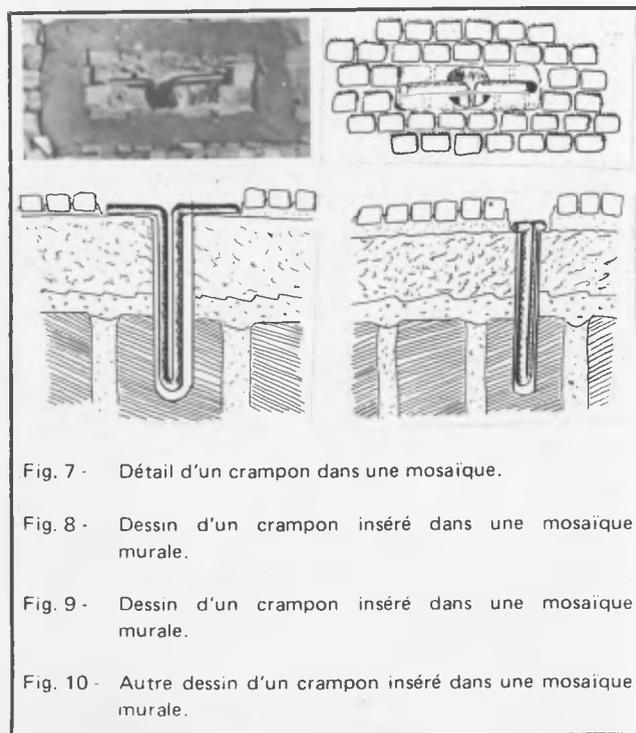
Fig. 7 - Détail d'un crampon dans une mosaïque.

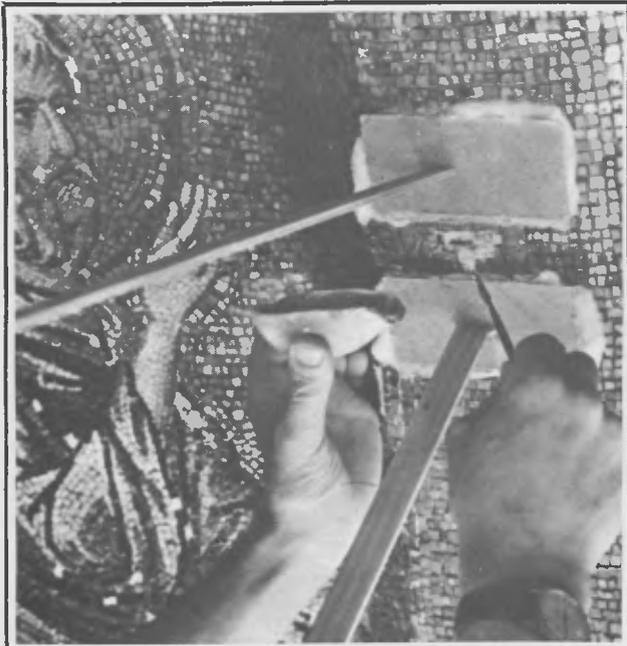
Fig. 11 - Plâtrage d'un crampon dans une mosaïque murale. Aux moyen de tampons une pression légère est appliqué sur la mosaïque autour de la zone où l'injection de chaux est faite.

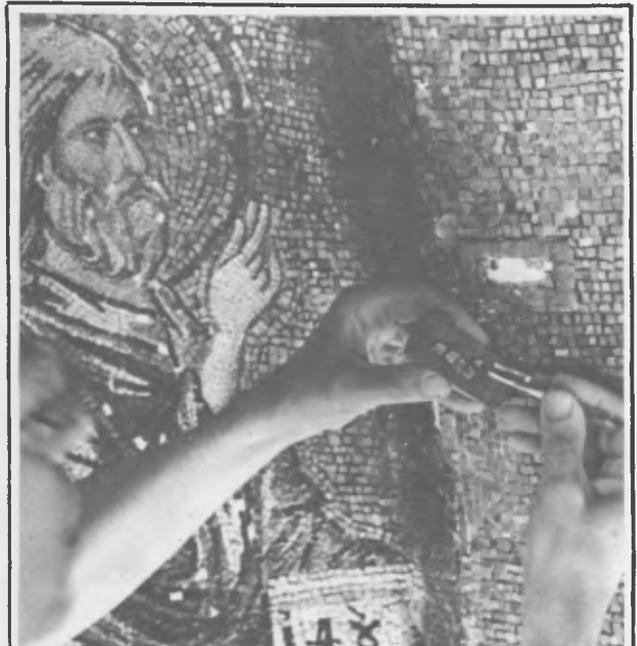
Fig. 12 - Remise en place des tesselles après avoir mis un crampon.

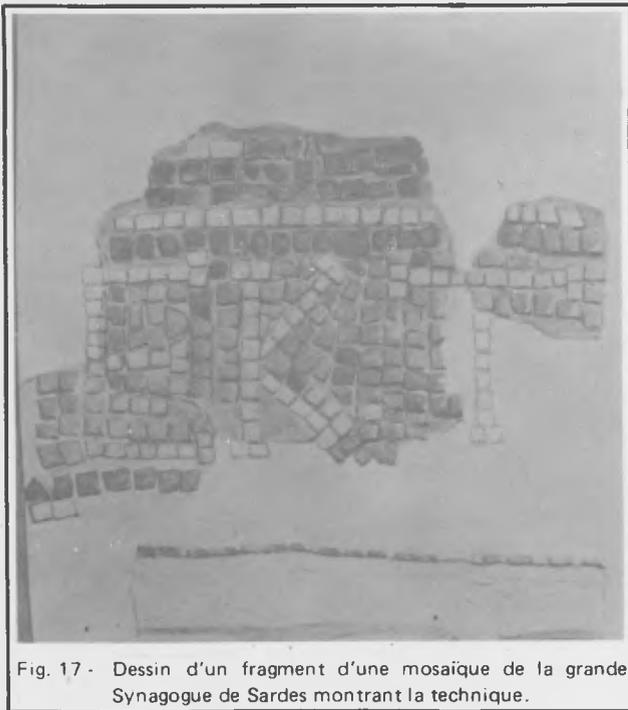
Fig. 17 - Dessin d'un fragment d'une mosaïque de la grande Synagogue de Sardes montrant la technique.

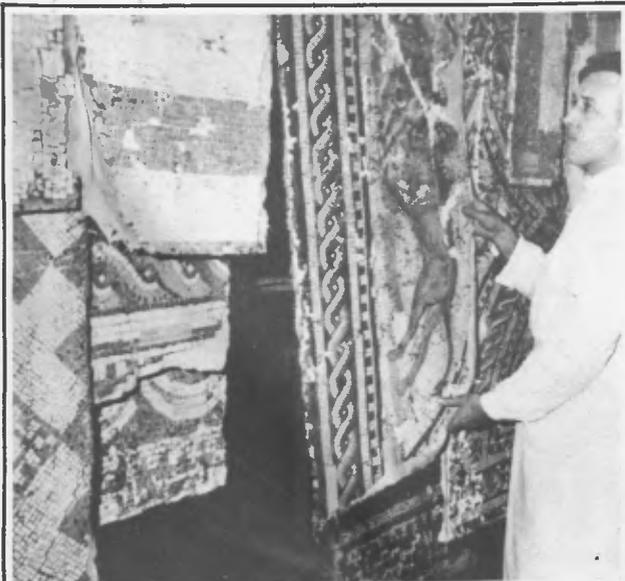
Fig. 1 - Réserve de mosaïques suspendues (support: 1 partie Araldit D, durcisseur HY956, 2 parties de sable et tissu de verre.

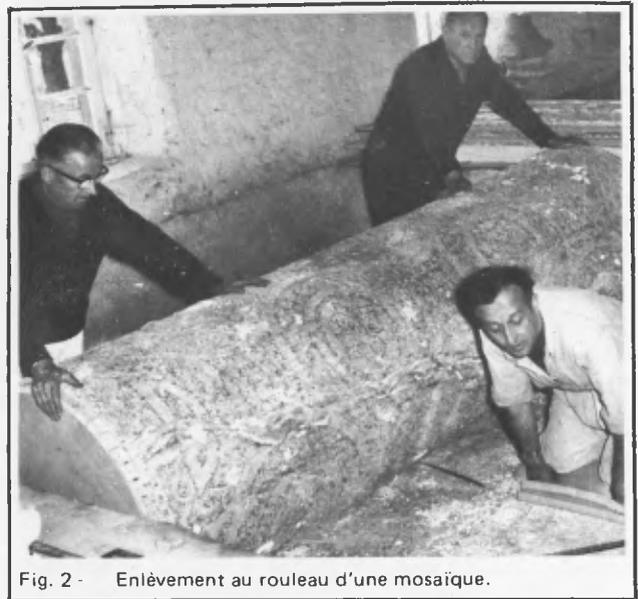
Fig. 2 - Enlèvement au rouleau d'une mosaïque.

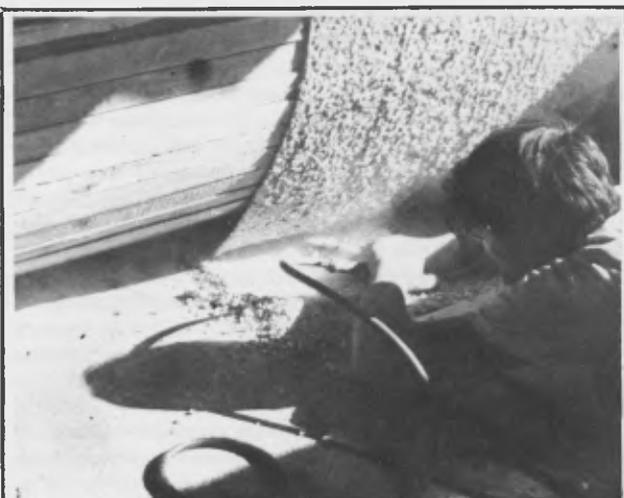
Fig. 3 - Nettoyage de l'envers des tesselles avec un petit marteau compresseur.

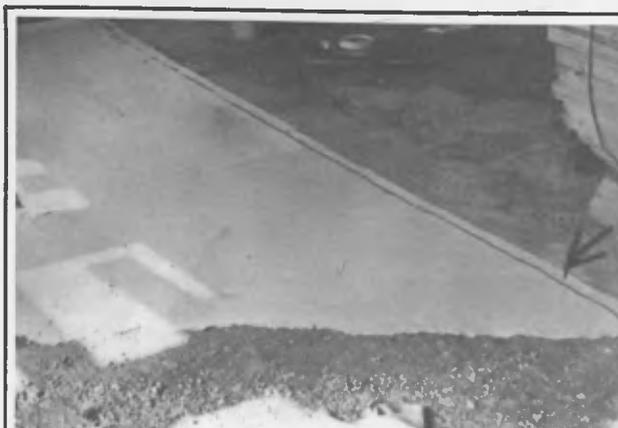
Fig. 4 - Mosaïque entoillée prête à être détachée. Sur le côté une bande de coton est collée sur la mosaïque contiguë.

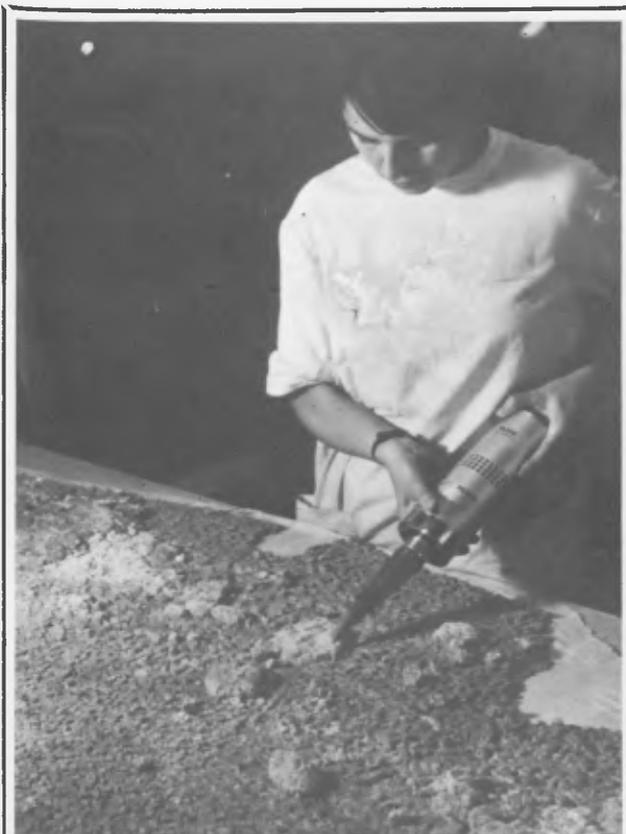
Fig. 6 - Nettoyage du revers de la mosaïque avec un marteau à ultra-sons.

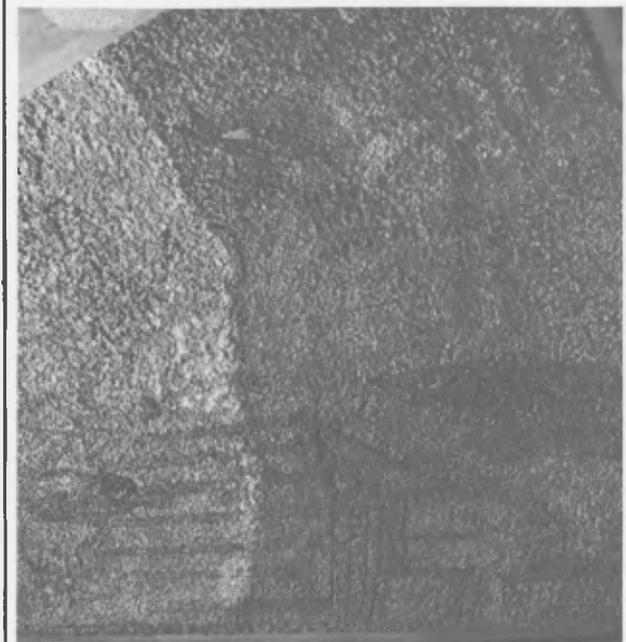
Fig. 7 - Revers d'une mosaïque nettoyée prête à être mise sur un nouveau support.

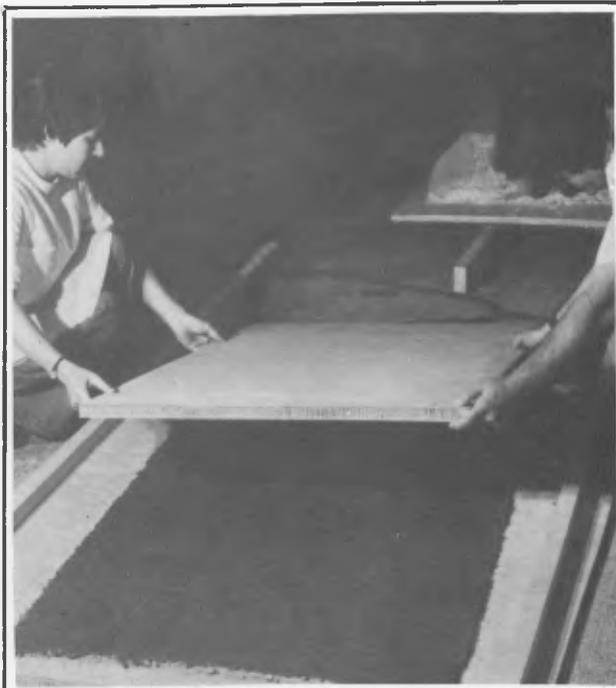
Fig. 8 - Mise en place d'un élément Aeroweb.

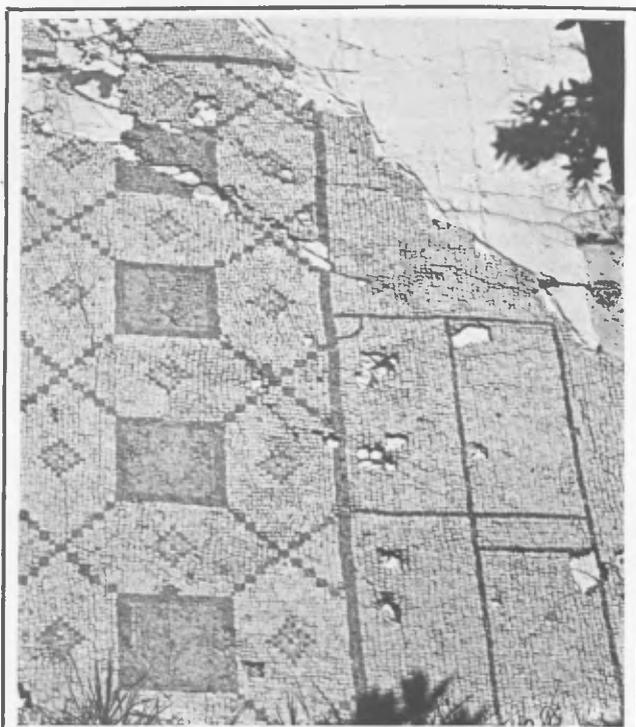
Fig. 9 - Mosaïque transférée sur béton armé. Les fers mal isolés de l'humidité rouillent et font lentement éclater le béton et la mosaïque.

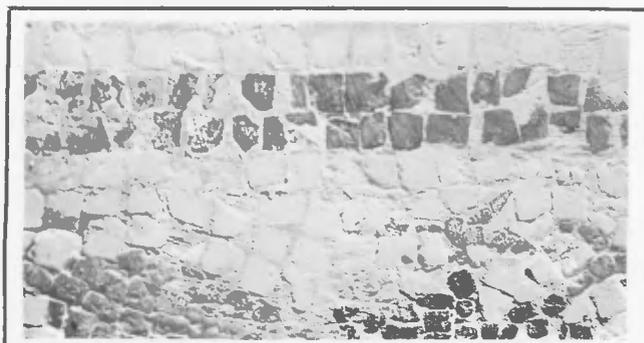
Fig. 10 - MOSAÏQUE DE L'EST DE LA FRANCE - transférée sur une chape de mortier de ciment, sans isolation sur un sous-sol humide, et rejointoyée au ciment blanc. On remarque les efflorescences des sels qui entraînent très rapidement la destruction de la mosaïque.

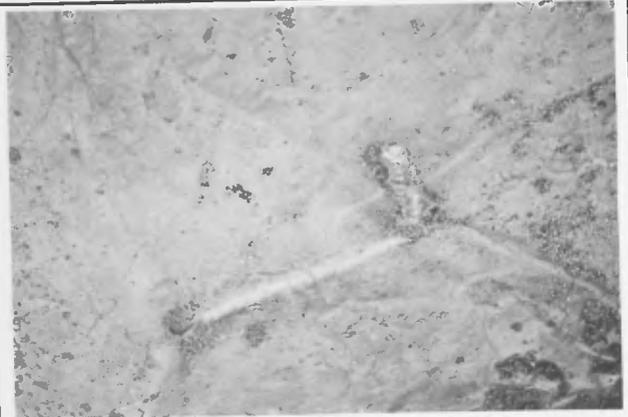
Fig. 12: SAINT PAUL LES ROMAINS - mosaïque protégée par une cabane en polyester; 20 cm de sable, un dallage constitué de dalles de béton de 80 cm x 60 cm et 7 cm d'épaisseur, un film plastique et une couche de 15 cm de sable. La couche supérieure de 20 cm de sable a été rajoutée la 8ème année; la protection en polyester a été détruite par la tempête la 4ème année. Les racines des arbustes sont passées à travers les joints des dalles de béton, la toile plastique et ont pénétré dans la mosaïque à travers le sable.

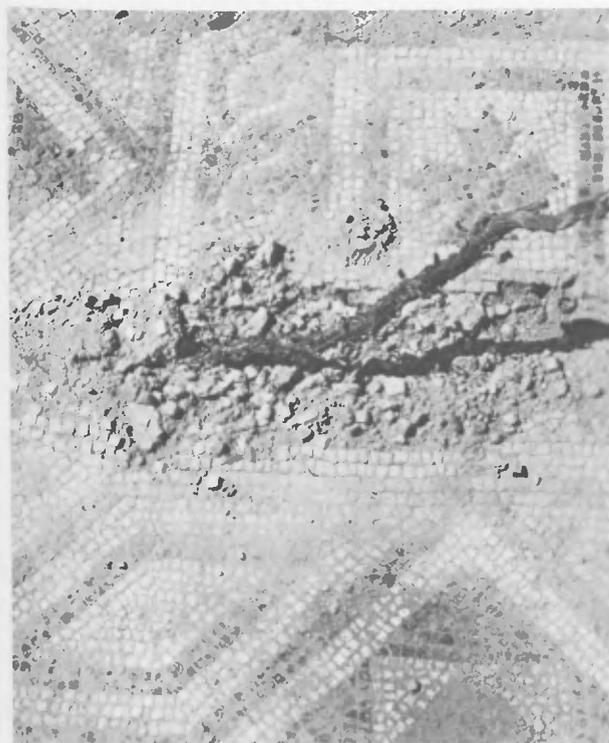
Fig. 17 - NARBONNE - mosaïque détruite par les racines.

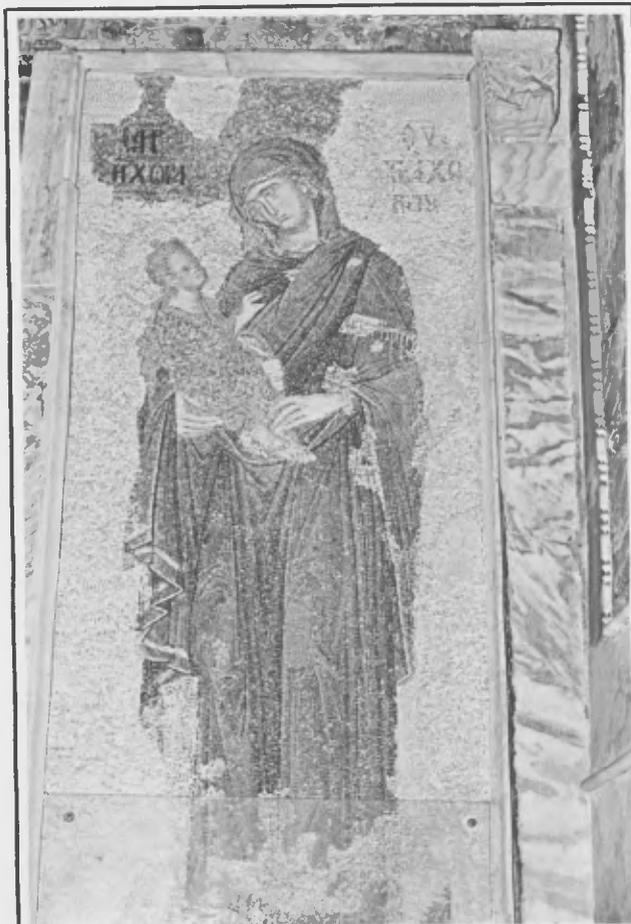
Fig. 3: Les tessères se sont détachées laissant apparaître le bain de pose original.

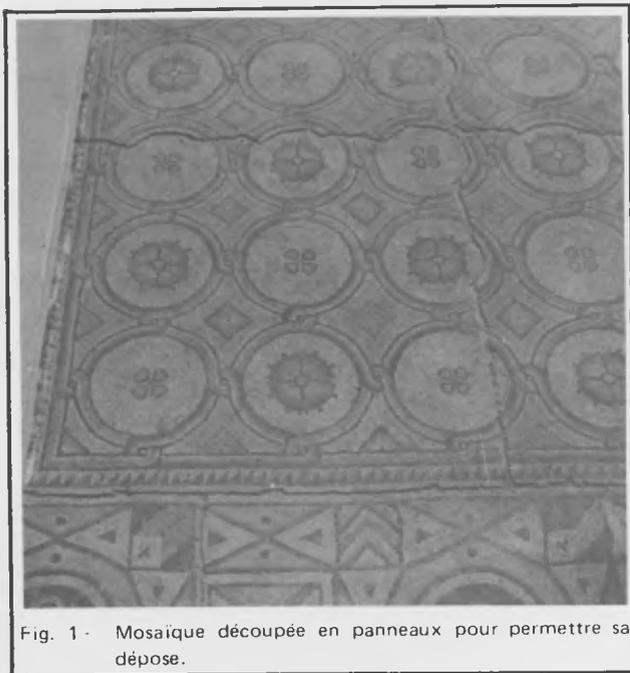
Fig. 1 - Mosaïque découpée en panneaux pour permettre sa dépose.
