mosaïque n°1

détérioration et conservation rome novembre 1977

REMERCIEMENTS

Cette brochure contient les actes du premier Symposium international sur la conservation des mosaïques qui s'est tenu à Rome du 2 au 5 novembre 1977, et est le fruit du travail d'une équipe qui comprenait:

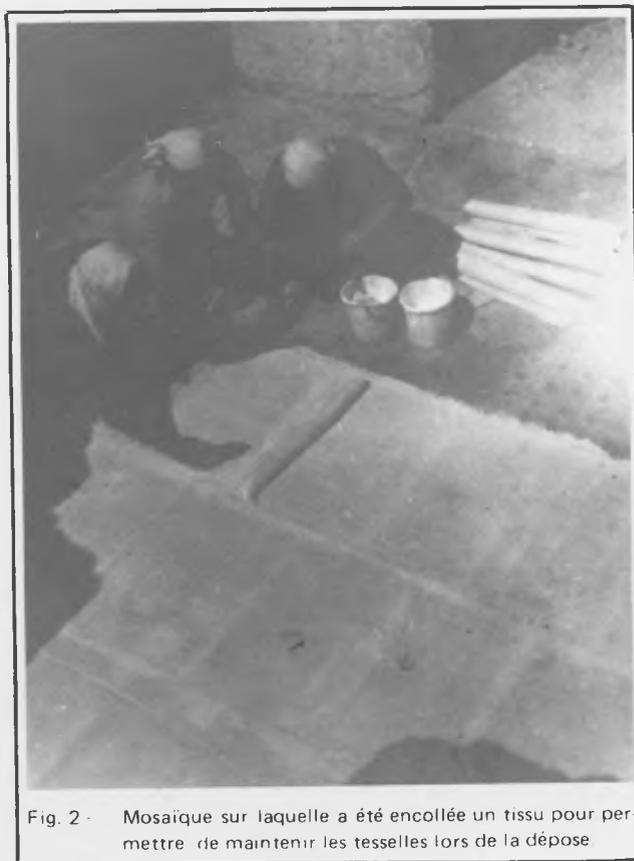
Fig. 2 - Mosaïque sur laquelle a été encollée un tissu pour permettre de maintenir les tesselles lors de la dépose.

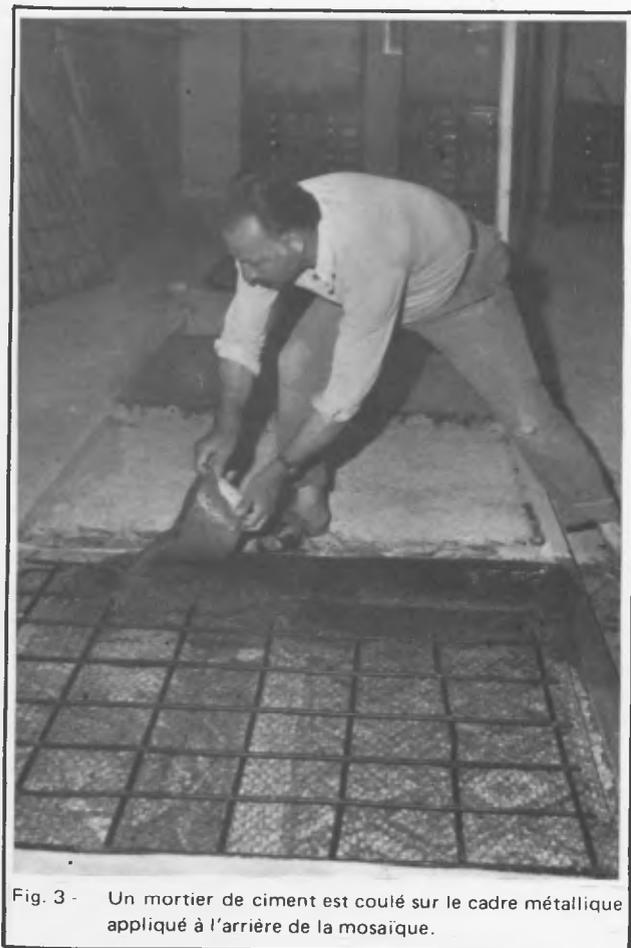
Fig. 3 - Un mortier de ciment est coulé sur le cadre métallique appliqué à l'arrière de la mosaïque.

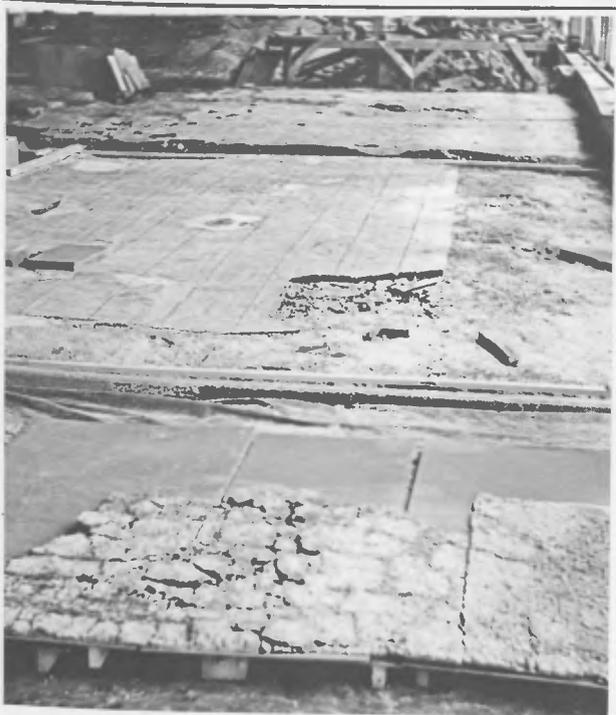
Fig. 1 - PALAIS ROMAIN DE FISHBOURNE.
Mosaïque à motifs géométriques, en partie détachée. Noter les lignes de référence en forme de grille tracées sur la toile d'entoilage. Au premier plan, section de la mosaïque déjà déposée et retournée.
