MOSAICS
MOSAIQUE
MOSAICOS

CONSERVACION
"IN SITU"

SORIA '86

CONSERVACION IN SITU

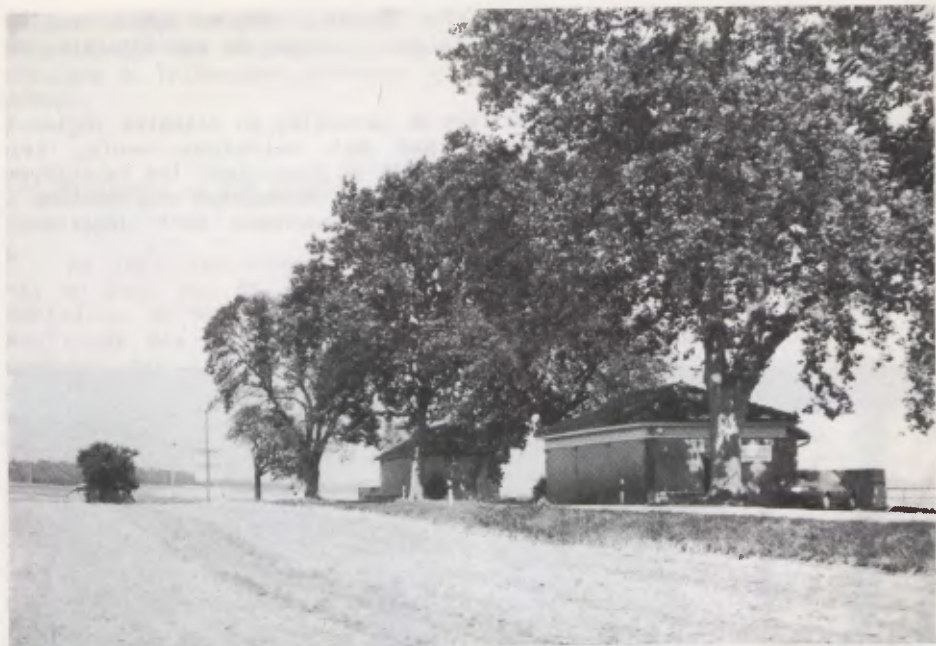
Fig. 3.- Deux bâtiments de protection construits en 1843 et 1862, à proximité de la route cantonale.

Les petits bâtiments ménagent un espace de visite dallé de plaques de terre cuite autour des mosaïques, qui sont entourées de bordures de pierre et protégées par une légère barrière métallique. Des problèmes d'humidité sont rapidement apparus, nécessitant des drainages périphériques autour des pavillons (courettes anglaises, dont le fond est à un niveau inférieur ou égal à celui des mosaïques). Des restaurations sont entreprises avec des matériaux compatibles (chaux, poudre de marbre) pour fermer diverses lacunes observées lors du dégagement.

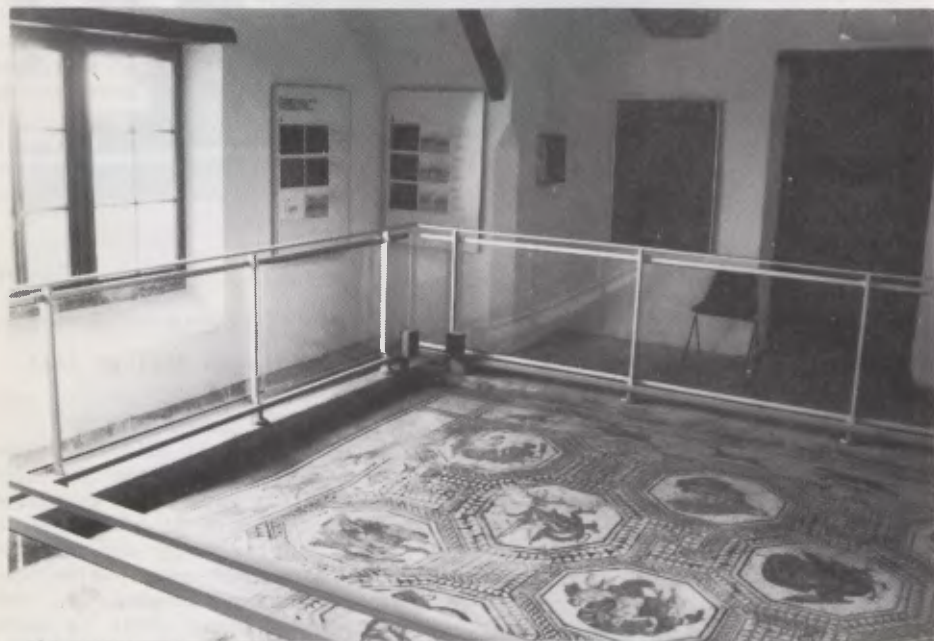
Fig. 4.- Bâtiment de protection (1862) de la mosaïque des Divinités. Les tassements de la mosaïque sont perceptibles. Nouvelles barrières avec plexiglas et dispositif d'alarme.

Les mosaïques sont alors visitables sous surveillance, car les motifs figurés (mosaïque dite des Divinités, avec douze médaillons représentant les planètes (fig. 4) ; mosaïque dite du Cortège rustique, représentant un char tiré par un attelage de boeufs) attirent de nombreux visiteurs. Les pavements sont alors régulièrement poncés, lavés et passés à la cire pour aviver les couleurs.

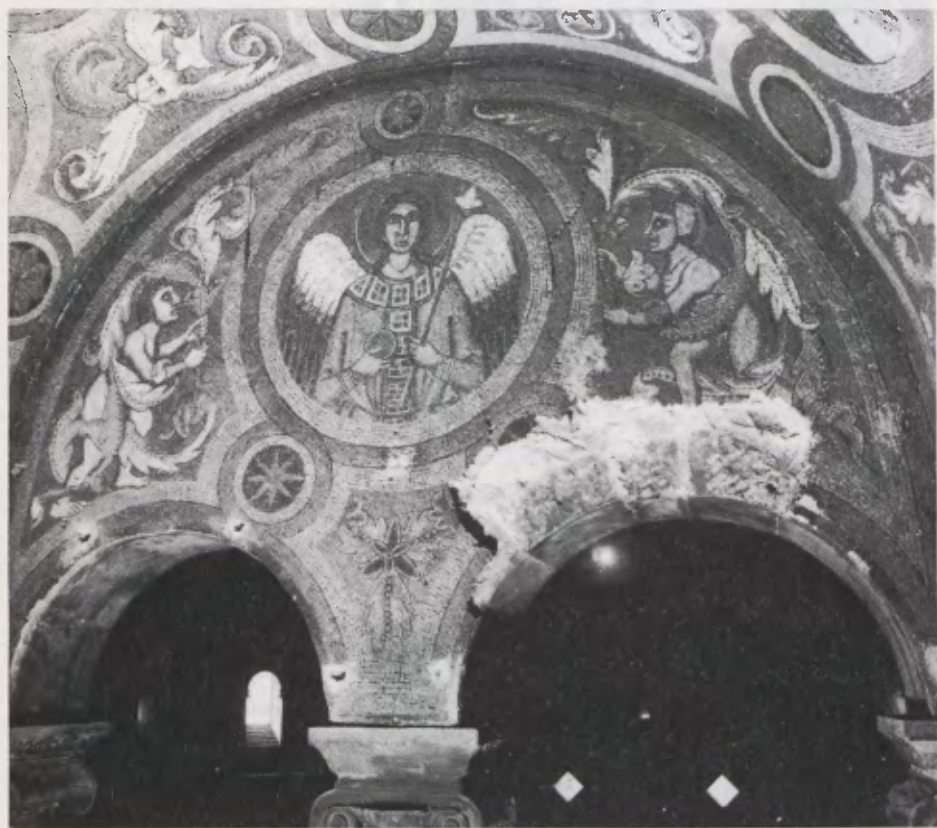
Fig. 3
Florence, tribune du Baptistère:
Lunette du premier choeur du mur est.

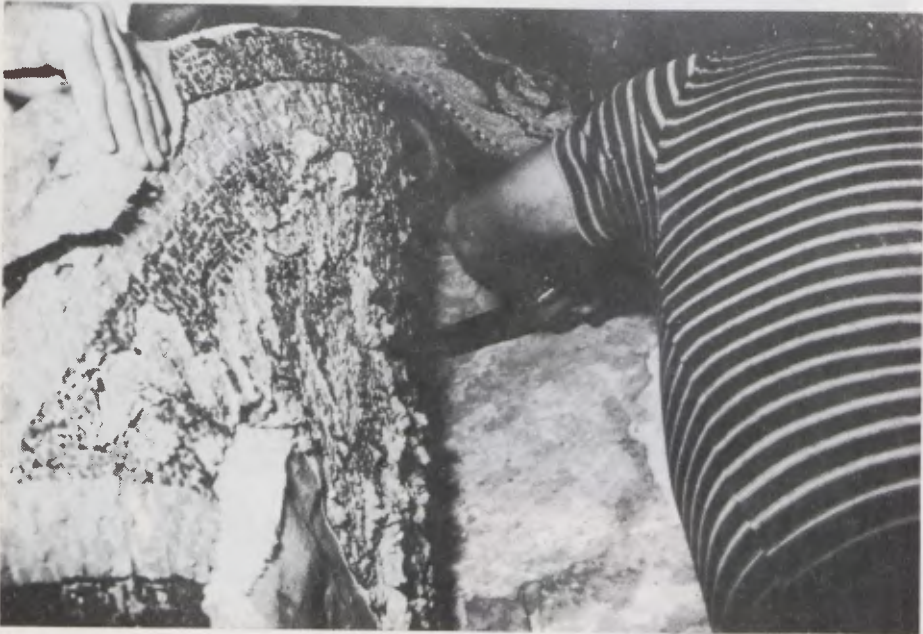
Fig. 9-10

Deux moments du découpage du mortier
et du décollage de la mosaïque.

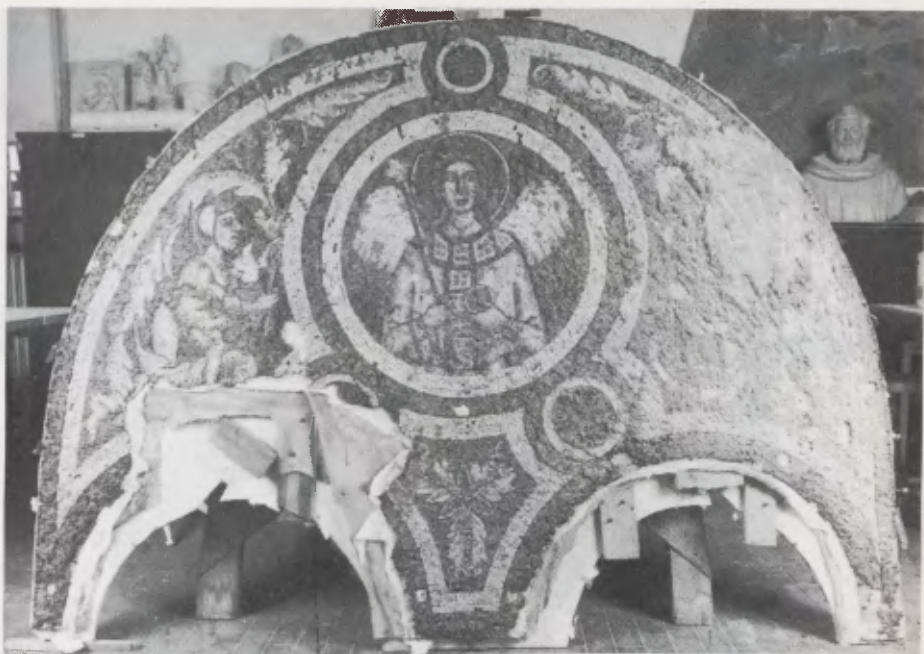
Fig. 11
Vue du revers de la mosaïque.

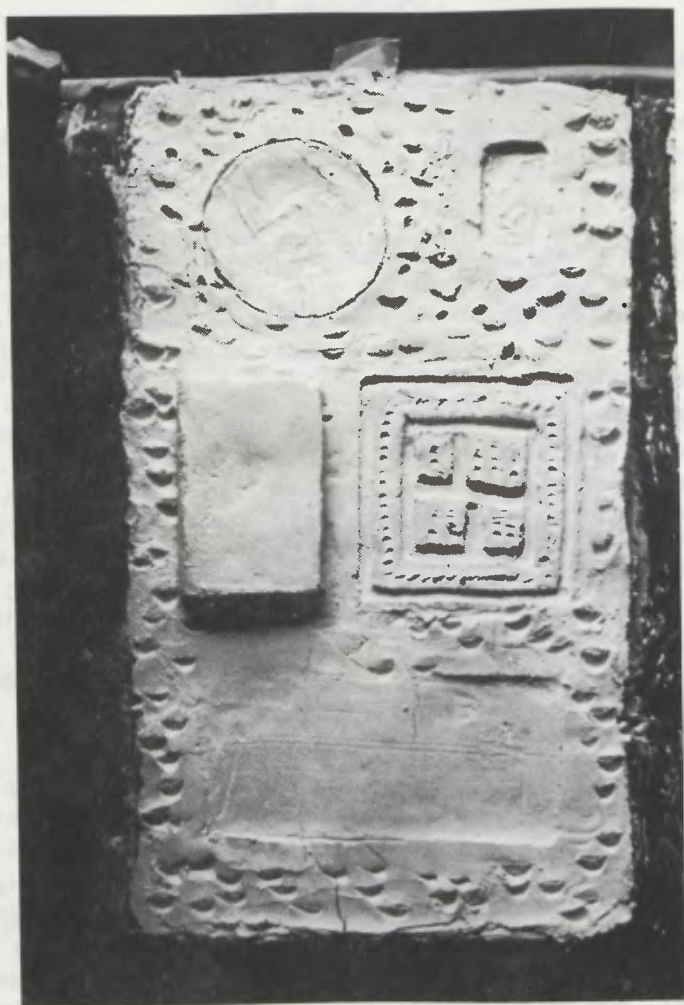
Fig. 1.- Back view of the mosaic where the preformed hollows can be seen.

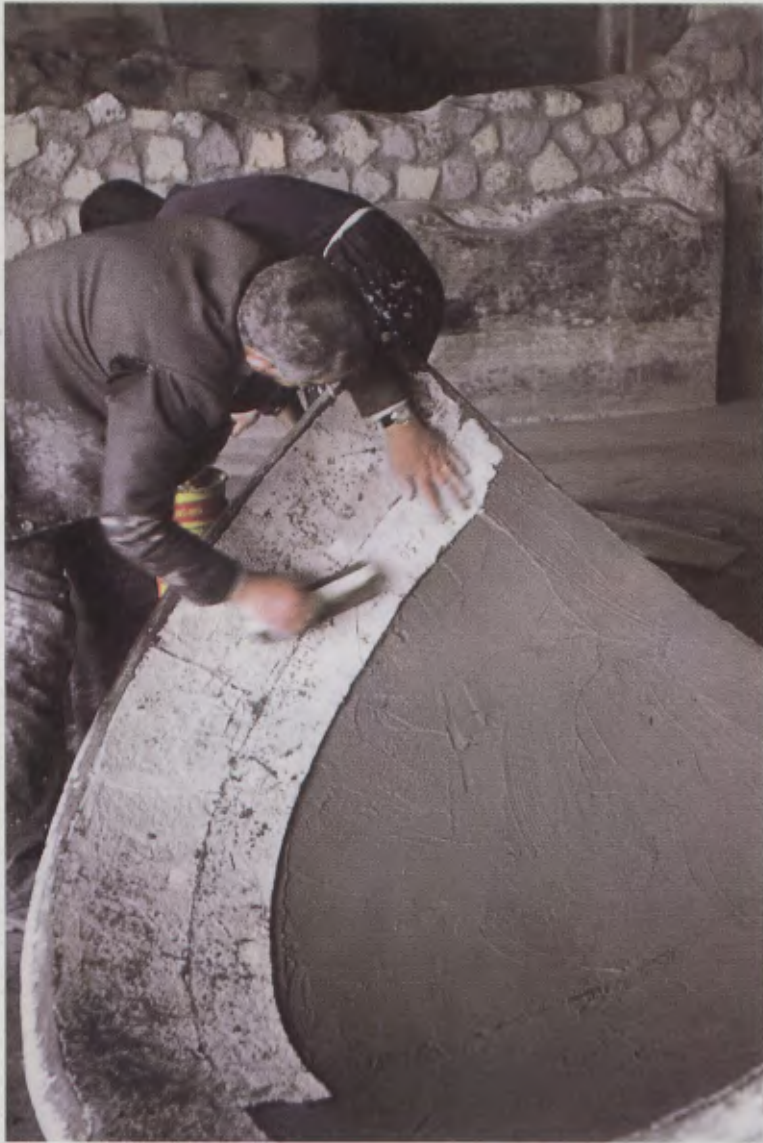
Fig. 4.- Aplicación de los trozos del mosaico separado sobre la forma temporánea en fibra de vidrio, mediante una capa de argamasa.

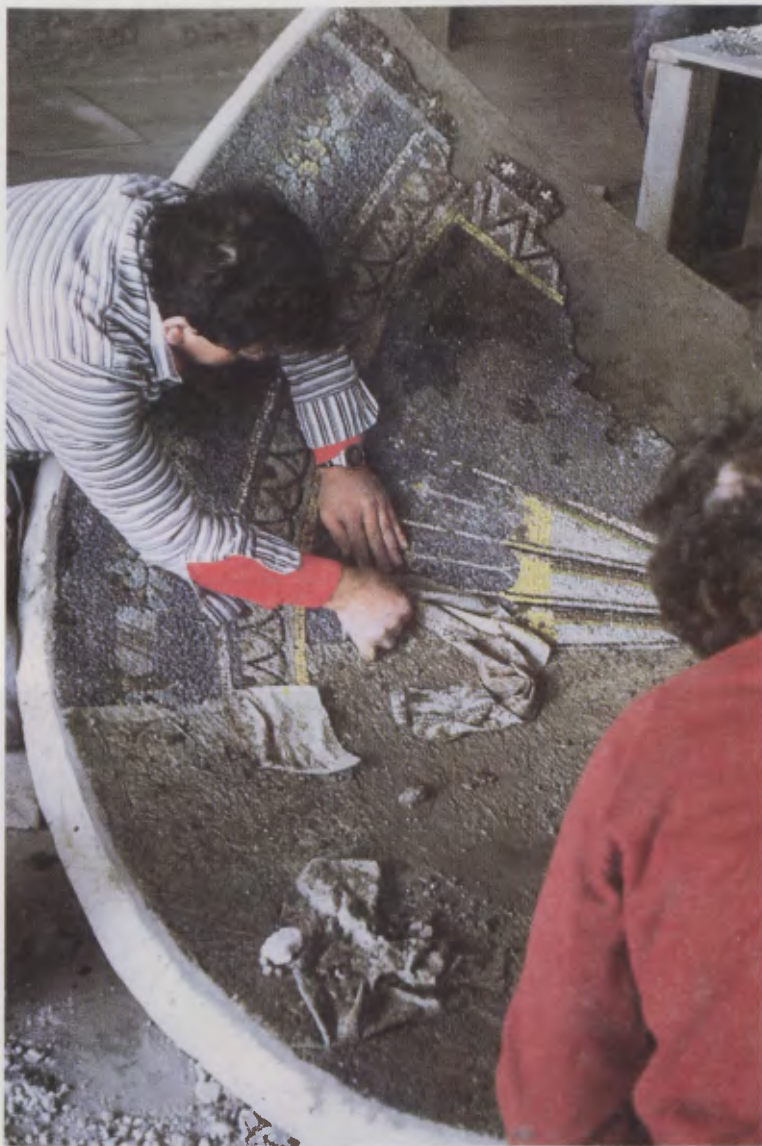
Fig. 5.- Descubrimiento y limpieza del mosaico, ya sobre el nuevo soporte temporáneo.

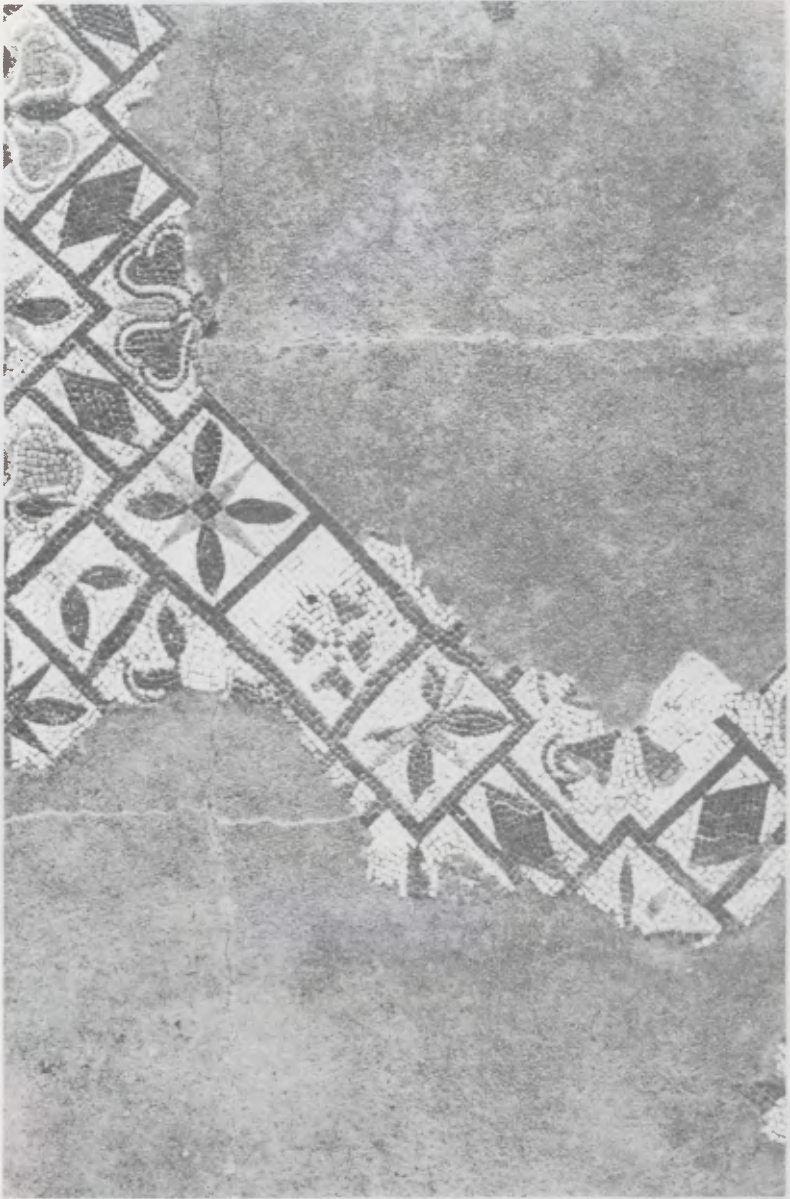
Fig. 2.- Hendiduras junto a uniones de placas de cemento armado.

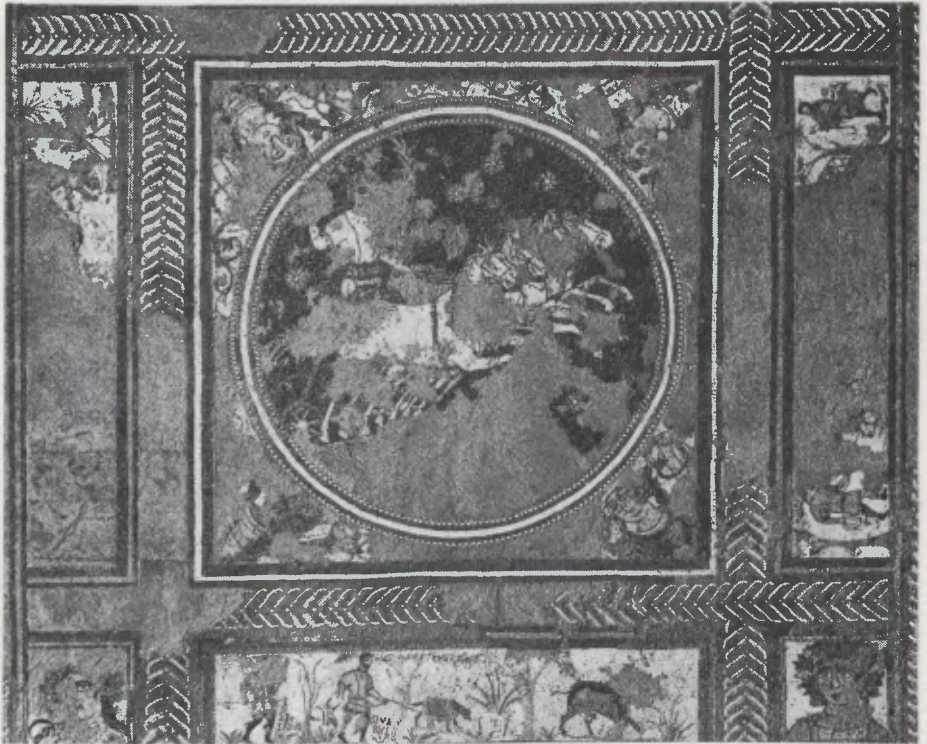
Fig. 4.- Ejemplo de los criterios de restauración empleados desde 1951.

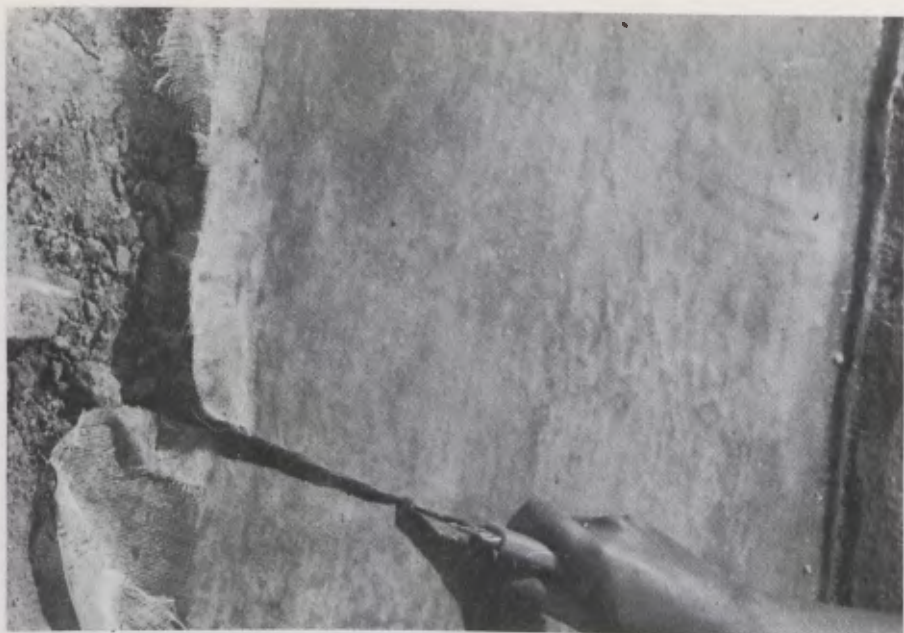
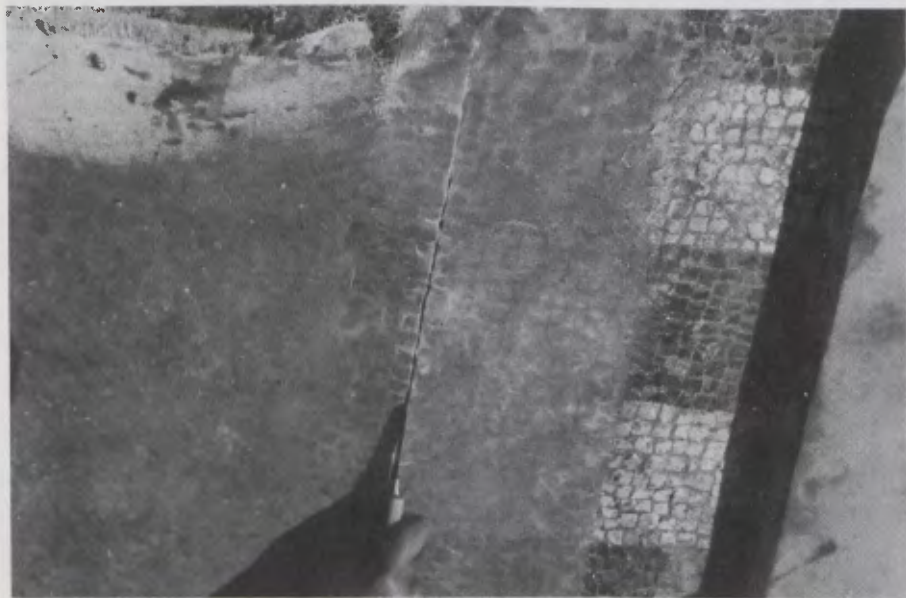
Lám. III y IV.- Corte para el levantamiento del
mosaico.

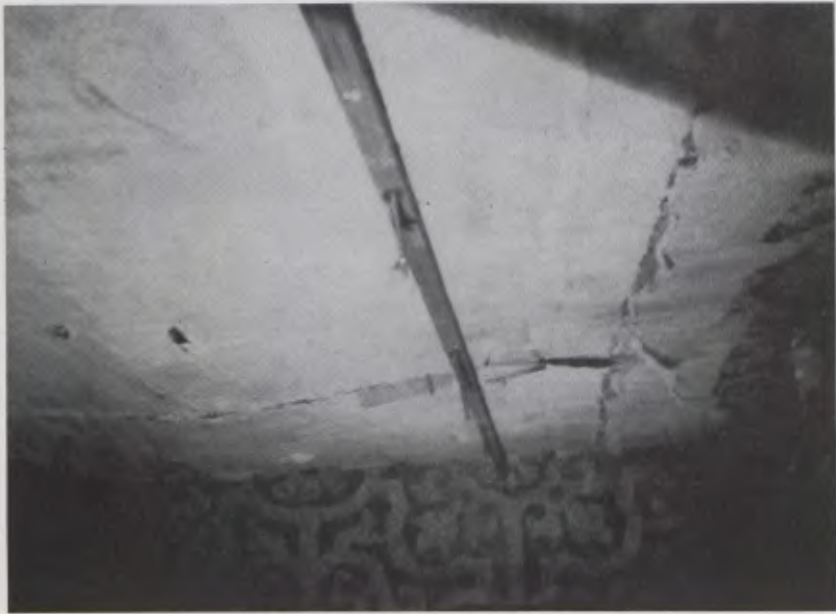
Fig. 5a - Room of deformed wall: horizontal cuts in the mosaic surface
Fig. 5b - Room of deformed wall: deformed mosaic repositioned by means of wooden planks

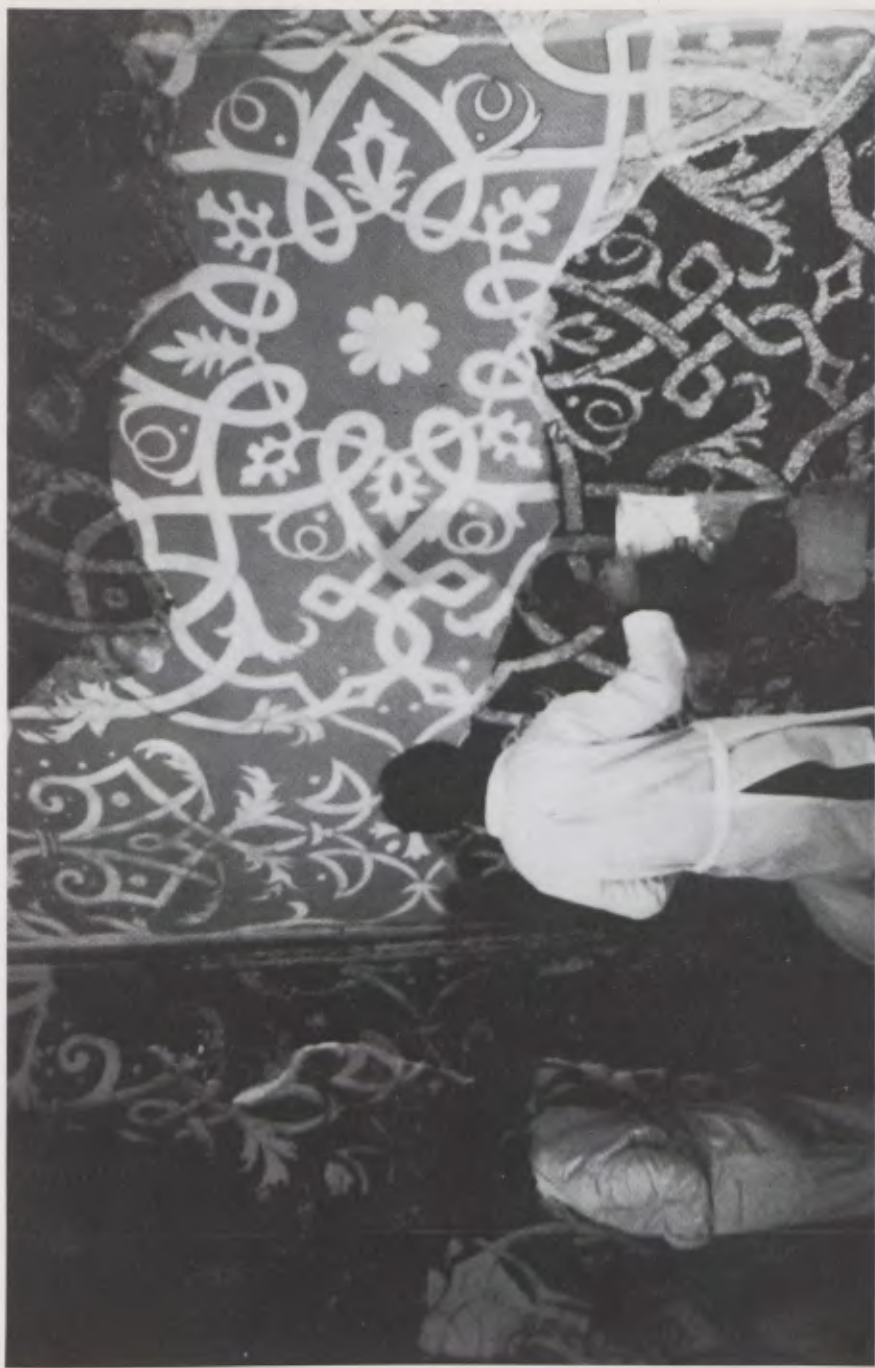
Fig. 6 - Room of the root : pictorial integration of the mosaic

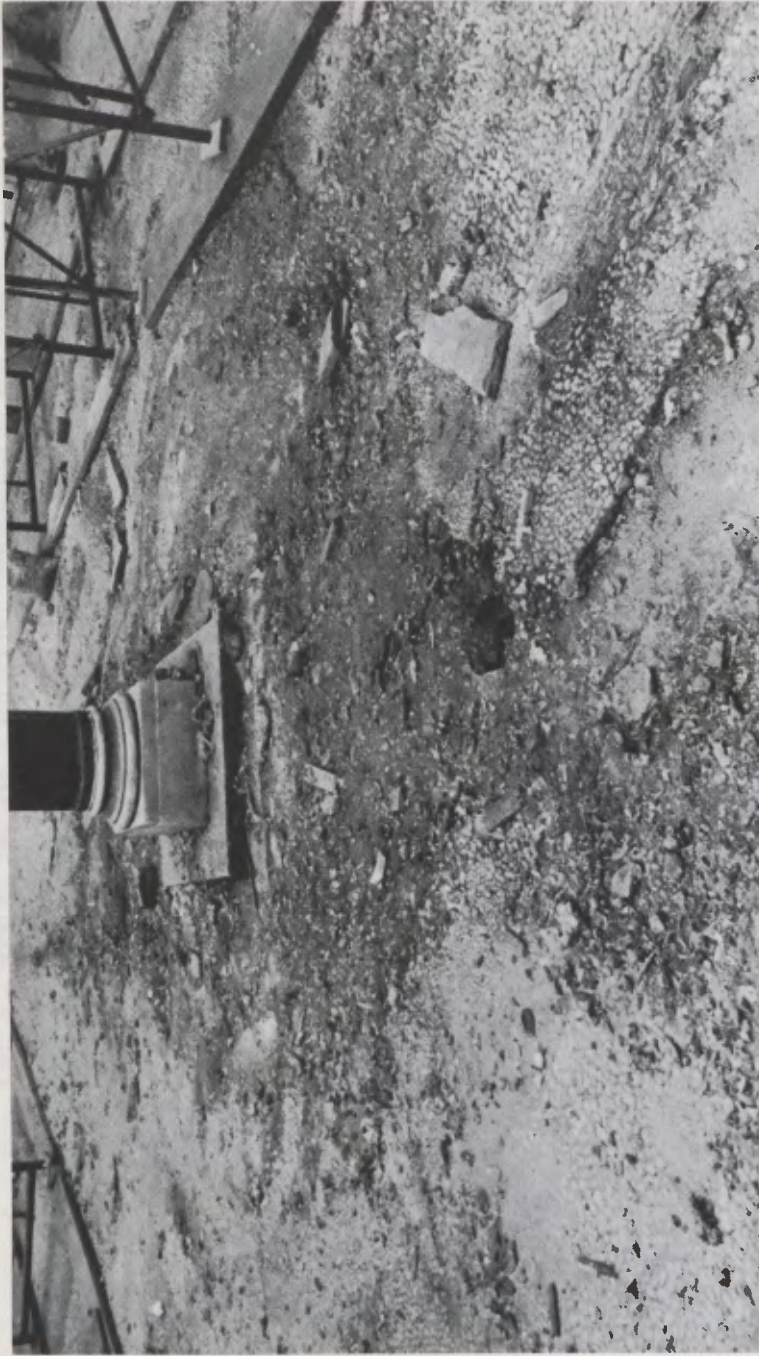
Fig. 7 - Court of the Rains : highly weathered floor

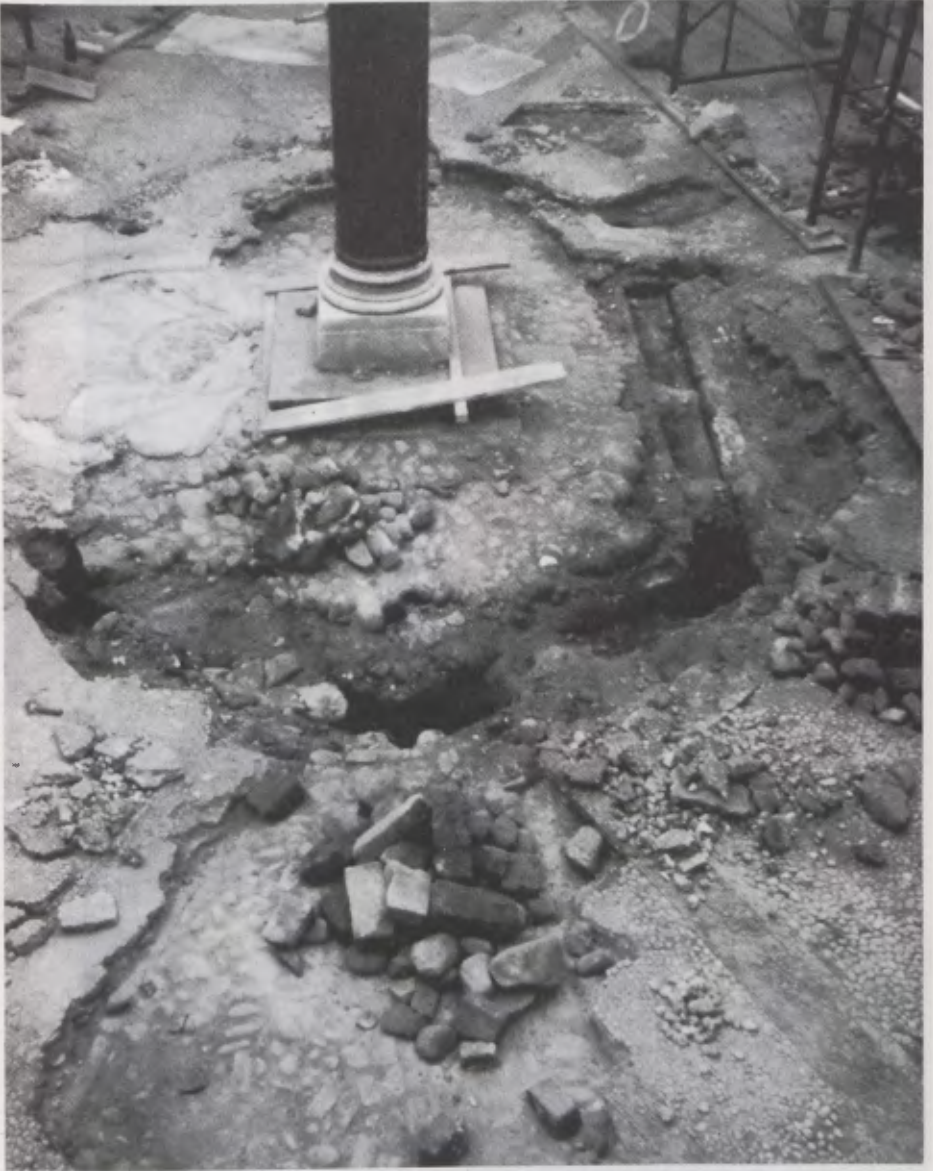
Fig. 8 - Court of the Rains : test dig to locate the pipes and their waste wells

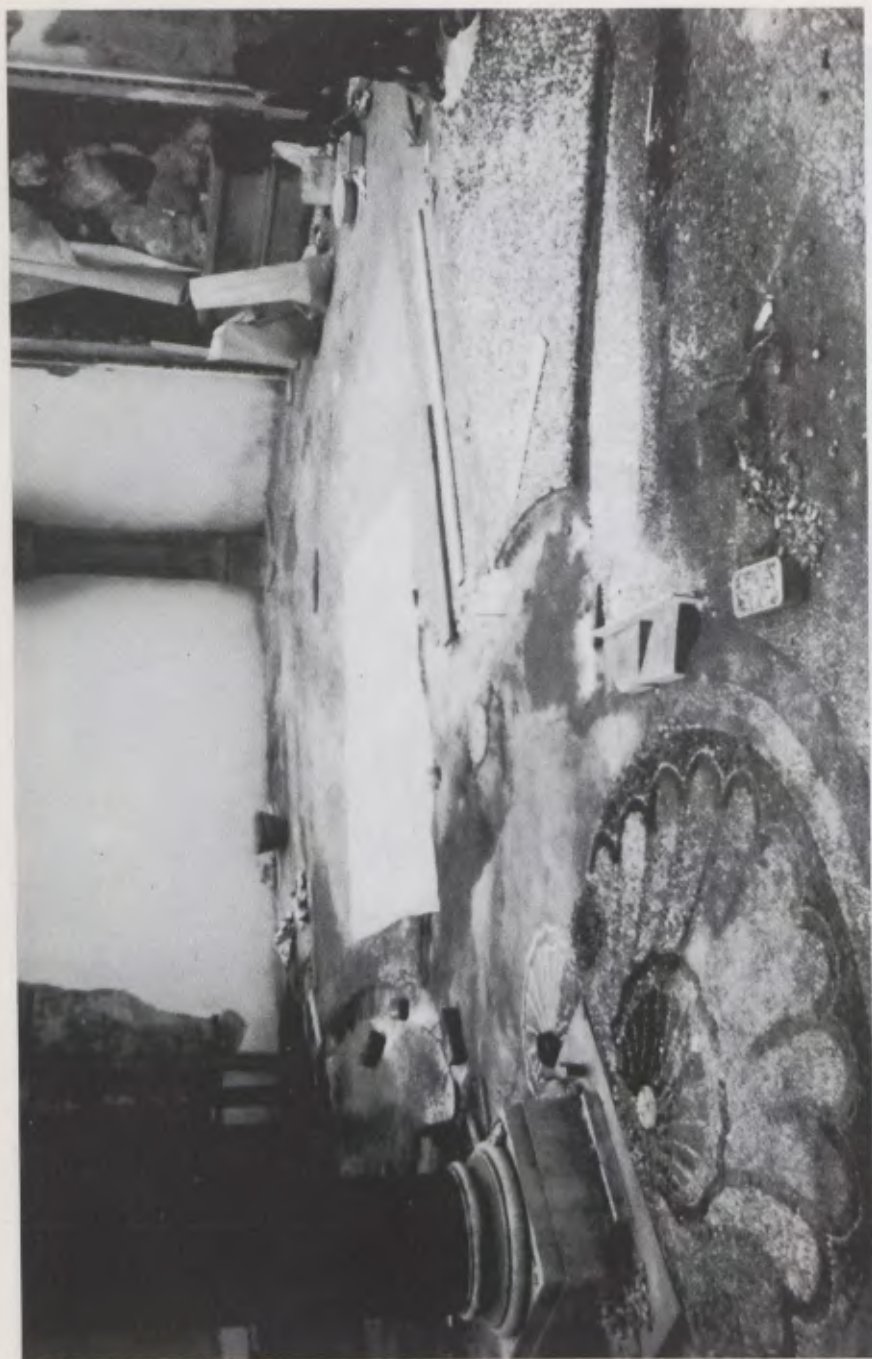
Fig. 9 - Court of the Rains : integration works
