CENTRO INTERNACIONAL DE ESTUDIOS PARA LA CONSERVACION
Y RESTAURACION DE LOS BIENES CULTURALES

mosaicos nº 5

conservación in situ
palencia 1990

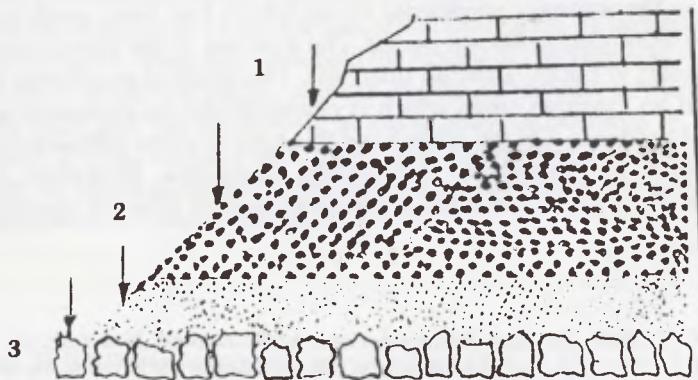
Fig. No. 1. Shows the technical structure of mosaics.

3.— Mosaic Layer: This layer consists of mosaic peices which usually made from pieces of stones, coloured pieces of glass, pottery fragmets... etc. In the playerniche of the mausoleum of Sultan El Mansour Qalaon the layer of mosaics consists of marble pieces of varied colours (white, black, pinkish), mother of pearls and blue faince. In most of the Mamluk buildings in cairo marble pieces and sometimes the pieces of the imperial porphyrite are considered the main raw materials of mosaics.

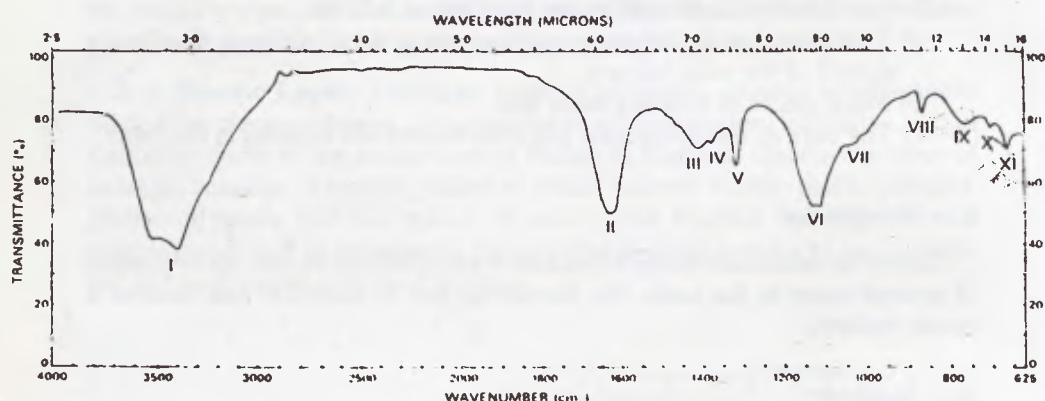
Fig. No. 2. shows infra red absorption spectrum of the surface crust. The interpretation of the bonds is as follows:

I: 3500 cm⁻¹ crystal water. II: 1630 cm⁻¹ gypsum, III: 1415 cm⁻¹ calcium carbonate, IV: 1380 cm⁻¹ KBr, VI: 1116 cm⁻¹ and 1145 cm⁻¹ gypsum and quartz, VIII: 870 cm⁻¹ calcium carbonate, X: 710 cm⁻¹ calcium carbonate, XI: 665 cm⁻¹ gypsum.

The investigation which carried out by infra red spectrum on some samples collected from the surface crust found on the surface of mosaics in the Madrasa of Sultan El Gaury shows the presence of Gypsum (dehydrate calcium sulphate), calcium carbonate and some other salts as shown in fig. No. 2.

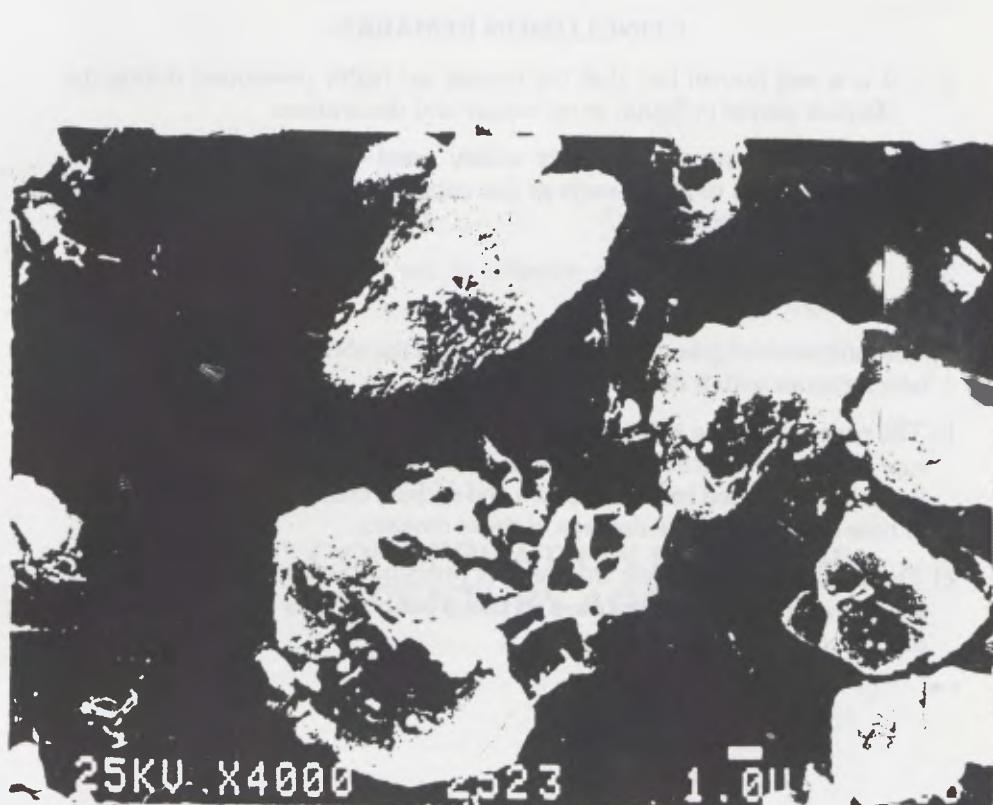
Fig. No. 3.a, shows scanning electron micrograph of the surface crust shows the presence of sodium chloride gypsum.

The Scanning electron microscope investigation which carried out on some samples of the surface crust collected from the surface of mosaics in the Qalaon's mausoleum and El Gaury's Madrasa shows the presence of gypsum and sodium chlroide as principle salts in this crust as shown in fig. No. 3.

The presence of gypsum and sodium chloride in the technical structure of mosaics mentioned before increase the rate of deterioration significantly. This is due to the nature of these salts which can crystallize and recrystallize upon changes of thermohygrometric conditions such as relative humidity, air temperature and the infiltration of ground water in the walls of the buildings mentioned before.

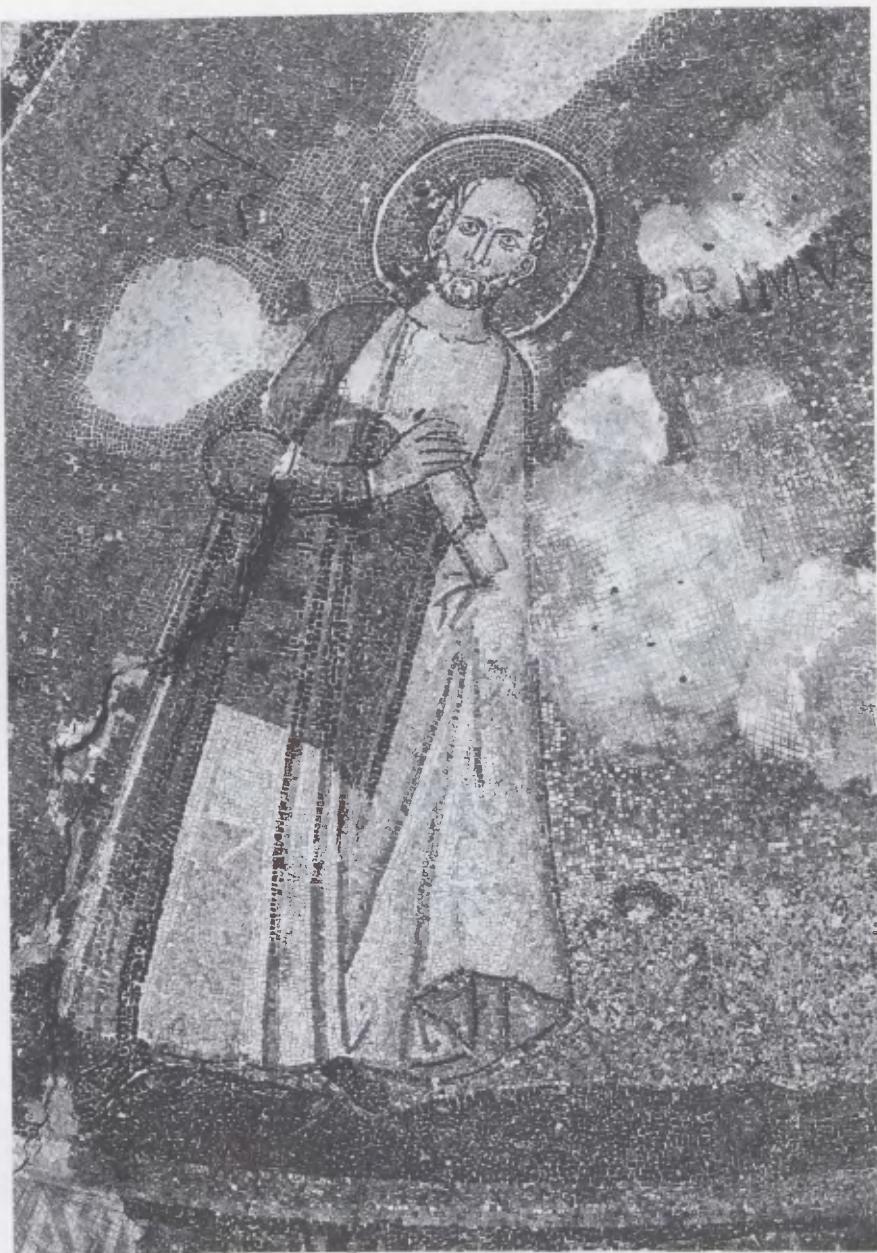
3) Preesistenti integrazioni delle lacune: a mosaico, con tessere nuove o riutilizzate; a malta incisa e dipinta o dorata; a malta liscia dipinta o dorata a tessere.

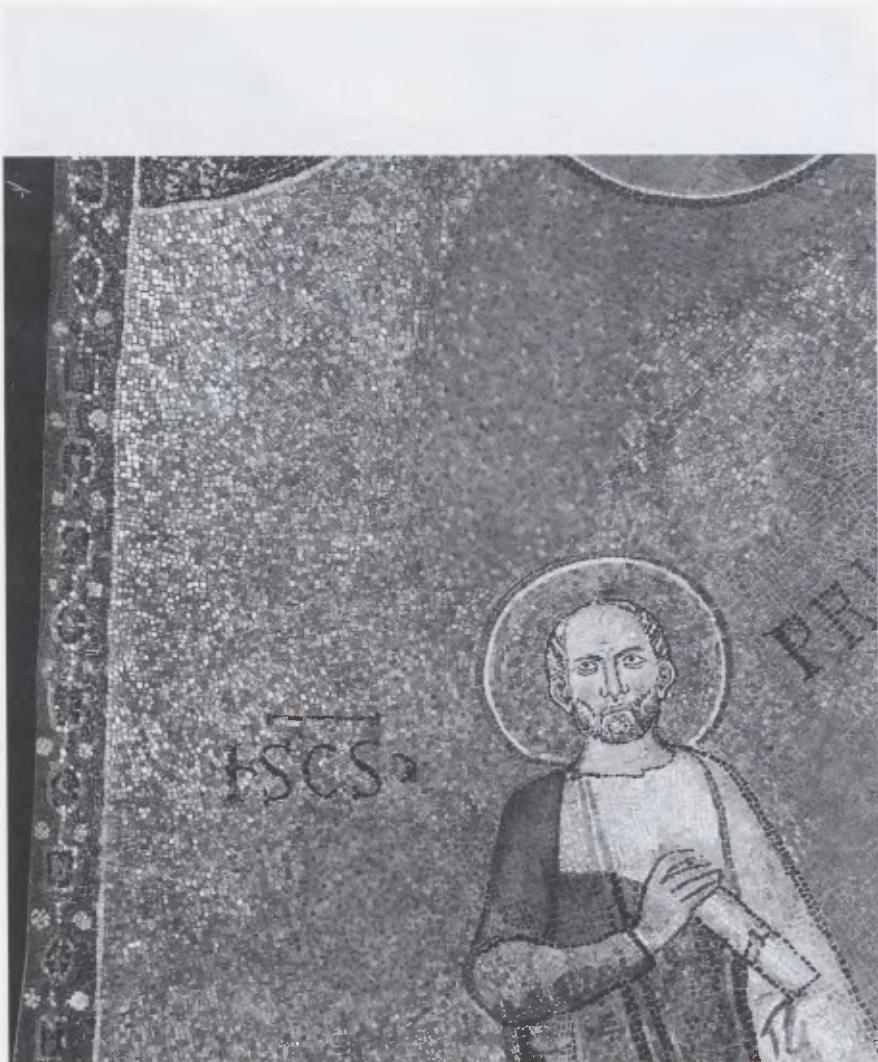
4) Trattamento delle lacune.

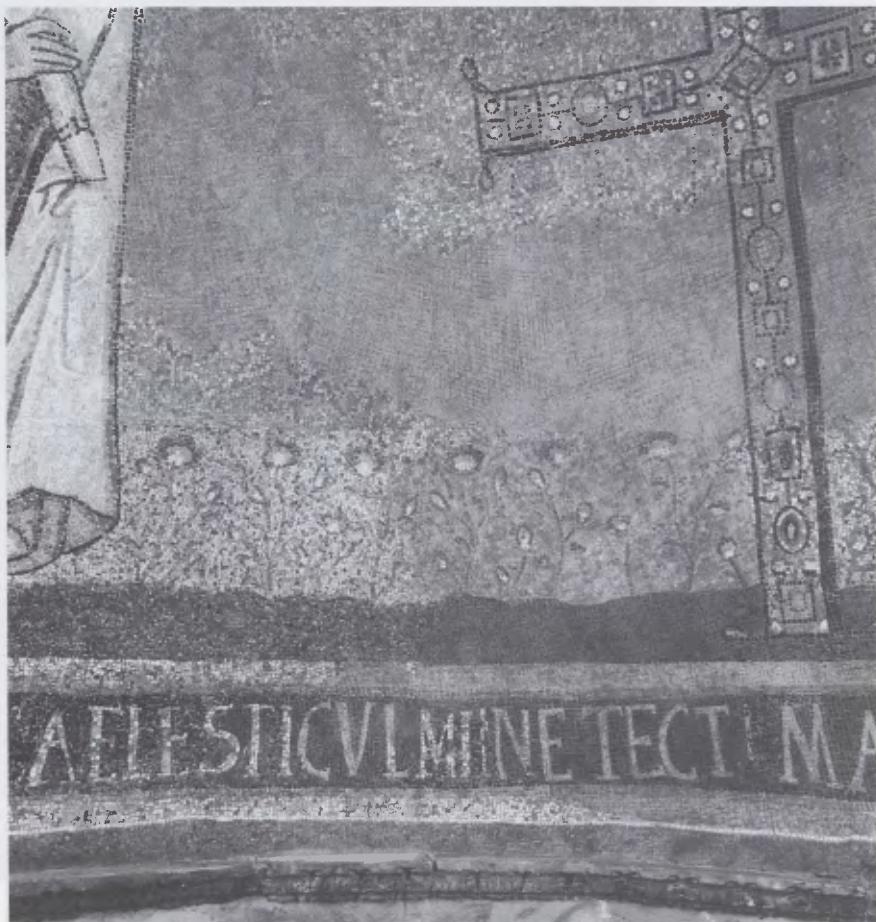
6) Sovrapposizione dell'iscrizione rifatta a quella originaria (notare la doppia I di culmine).

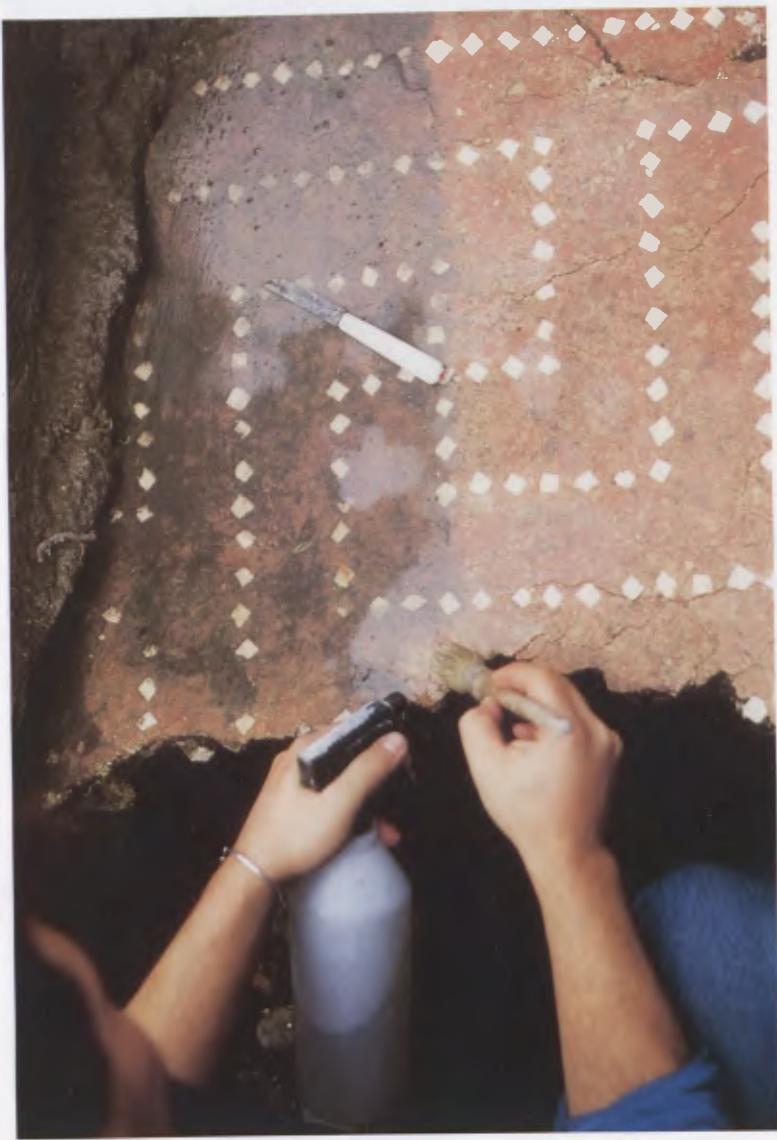
Cleaning of the Opus Signinum. The operation is limited to removing the earth and water-soluble surface deposits.

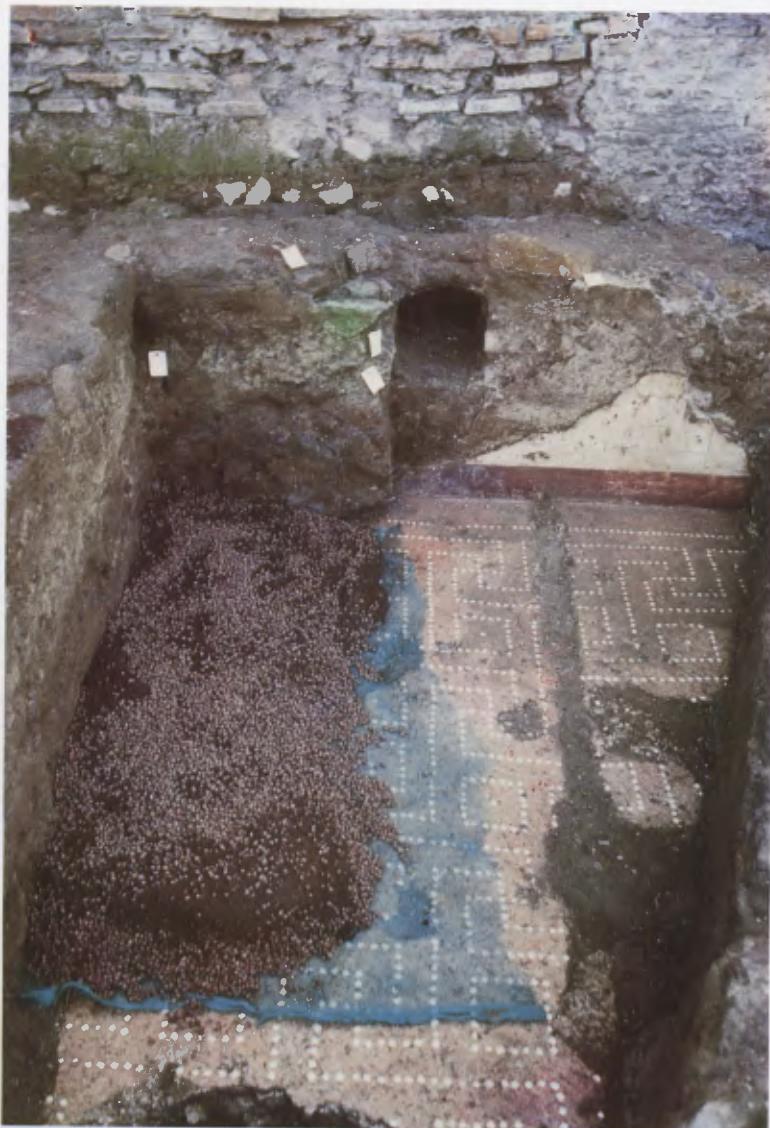
Back-filling of the pavement using plastic net, expanded clay mixed with pozzolana.

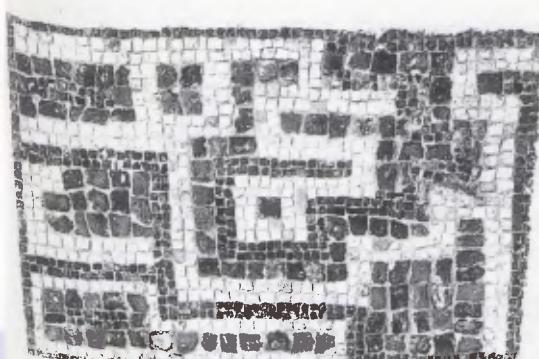
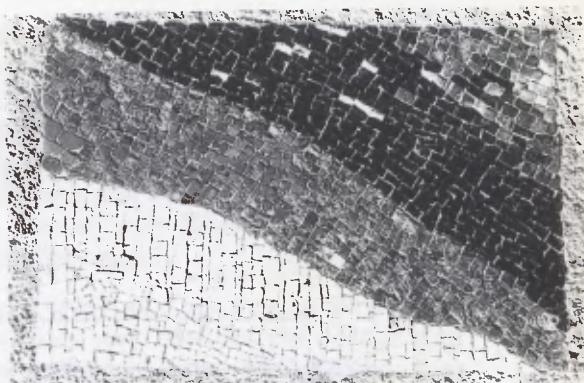
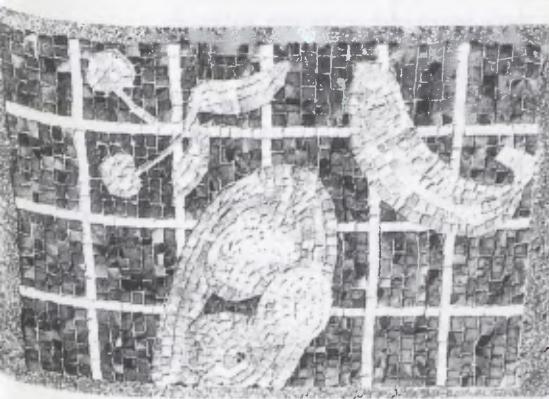
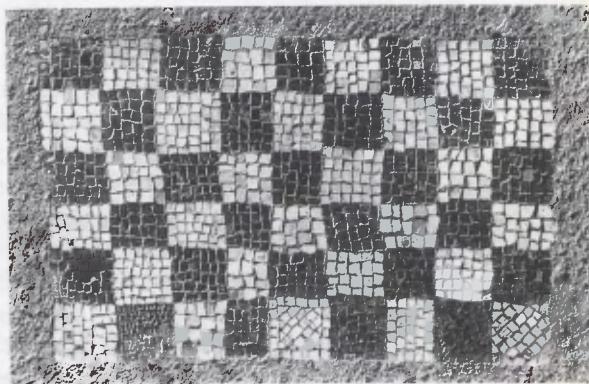
Quelques uns des échantillons mis en place sur le site (Photos: Paul Veysseyre).

Nous avons réalisé des petits panneaux de mosaique, de 0,25 à 0,7 m². Ces échantillons de tessellatum ont été fabriqués à l'envers, en collant des tesselles sur un film polyester. Les motifs, géométriques ou figurés, ont été laissés à l'inspiration de chacun. Quant aux matériaux, ils ont été pris dans la réserve de tesselles antiques locales, en calcaire, marbre et terre cuite, issues de fouilles anciennes et sans provenance précise. Des tesselles ont par ailleurs été taillées dans des fragments de calcaires et de marbres antiques, ou dans des plaques de pierre fournies par les marbriers de la région. Nous disposions ainsi d'une série de plaques de mosaïques limitées à leur tessellatum, face encollée et revers apparent: leur état était donc comparable à celui des pavements antiques, tels qu'ils se présentent après leur dépose et après enlèvement des vestiges de leur mortier originel.

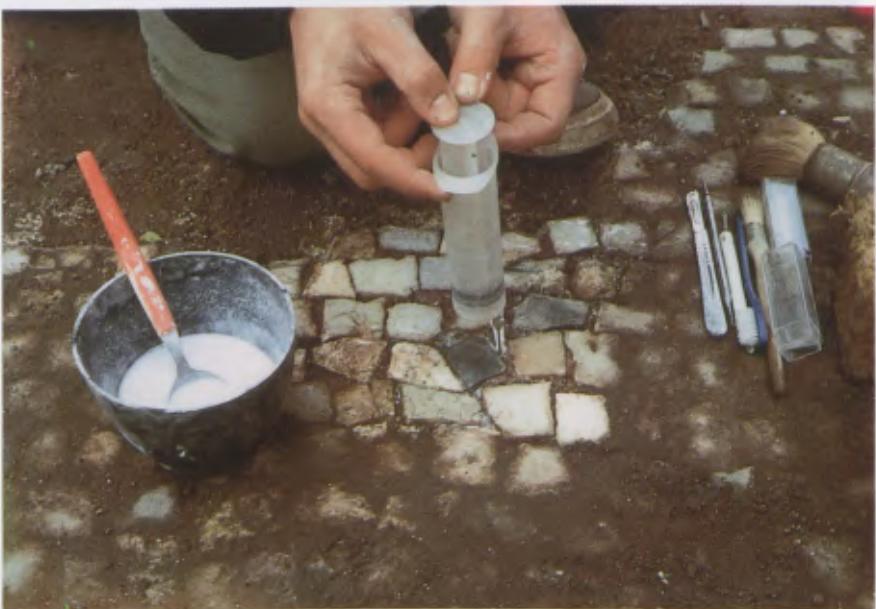
4. Consolidamento: infiltrazione preventiva di emulsione acrilica Primal AC33. (Foto:
M. Anastasi).

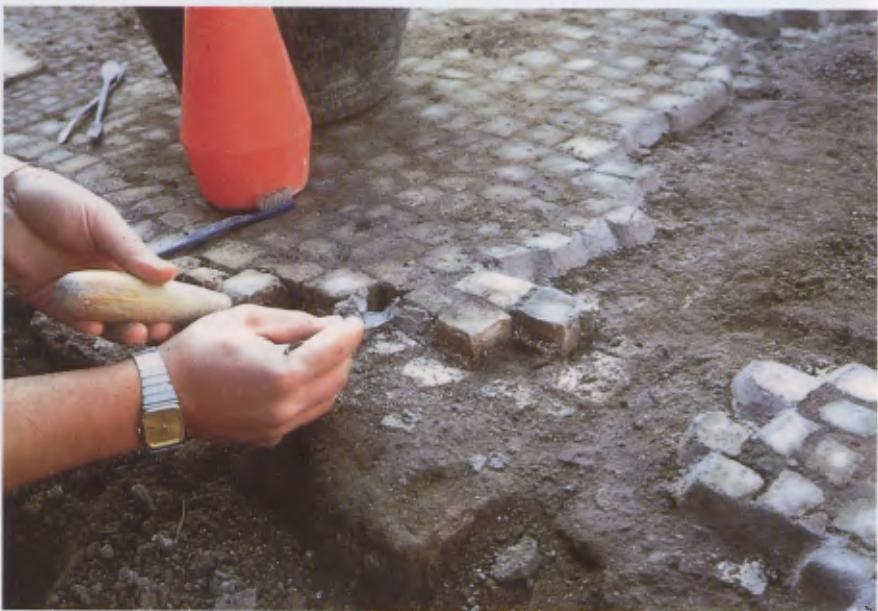
5. Stuccatura di contenimento dei bordi. (Foto: M. Anastasi).

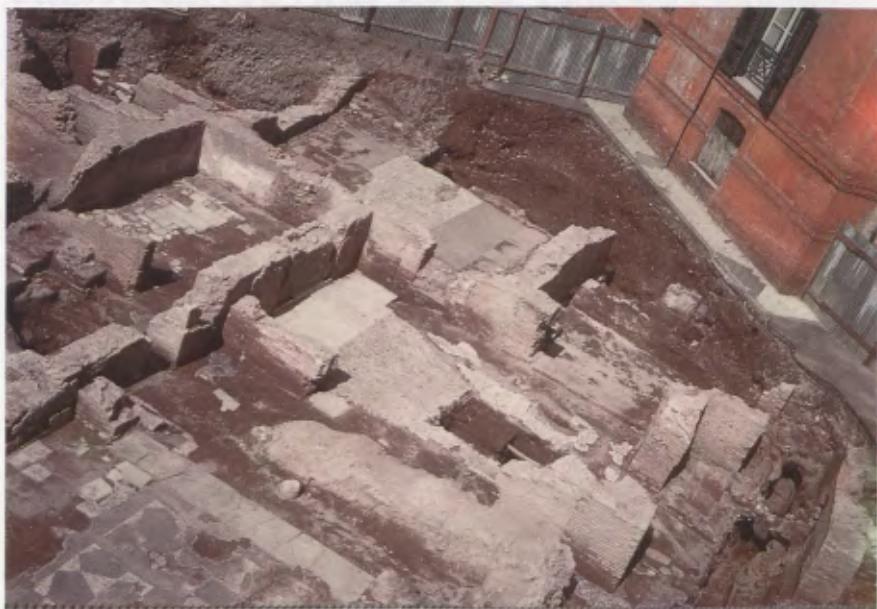
6-7. Reinterro temporaneo dell'area scavata: 6. veduta generale di fine-scavo; 7. protezione delle superfici e preparazione dell'area per il reinterro finale. (Foto: M. Anastasi).

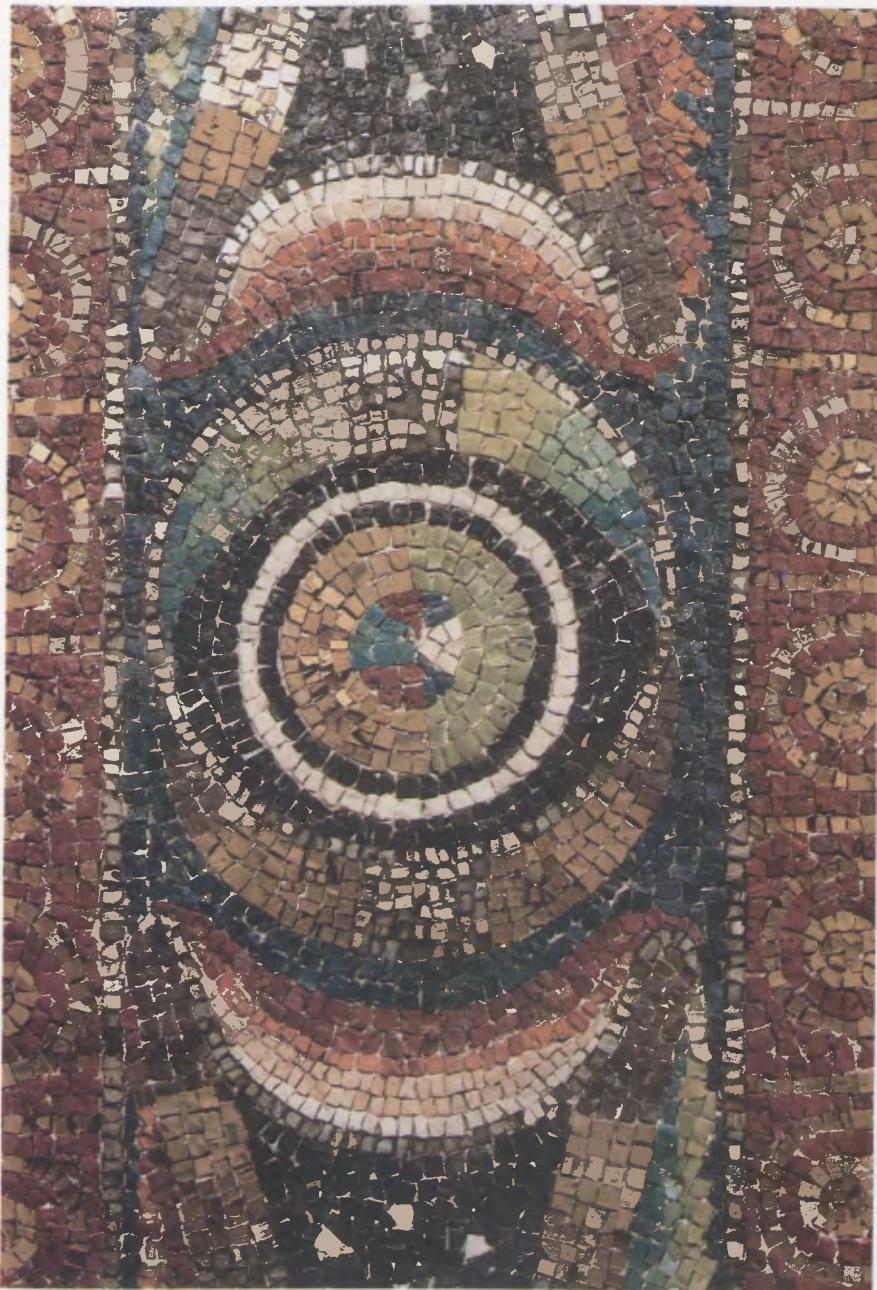
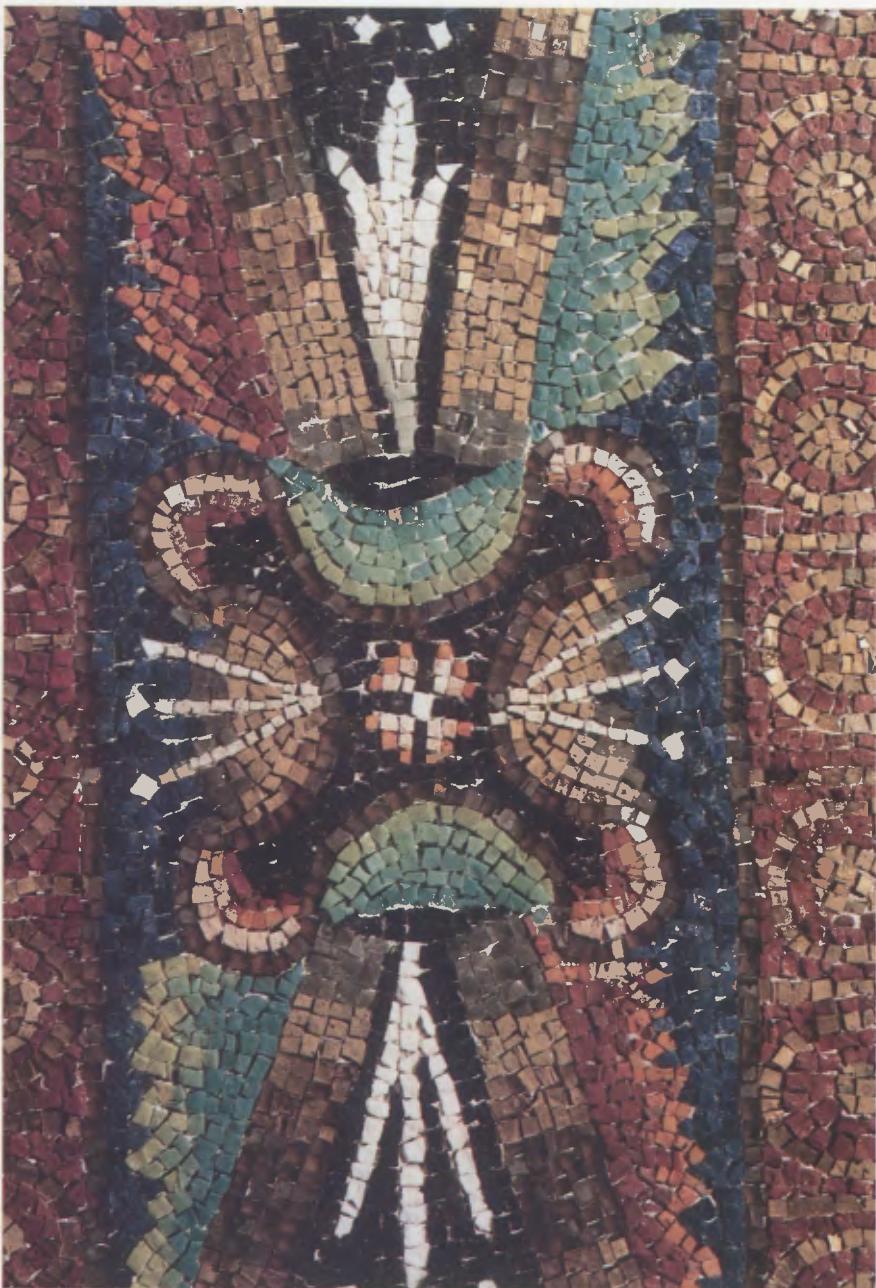
Figure 1/2: S. Vitale, entrance arch to the presbytery; ornamental motifs. We can see the great variety of materials: tesserae in glass, glass and gold and silver leaf, marble, cotto, calcareous stone.

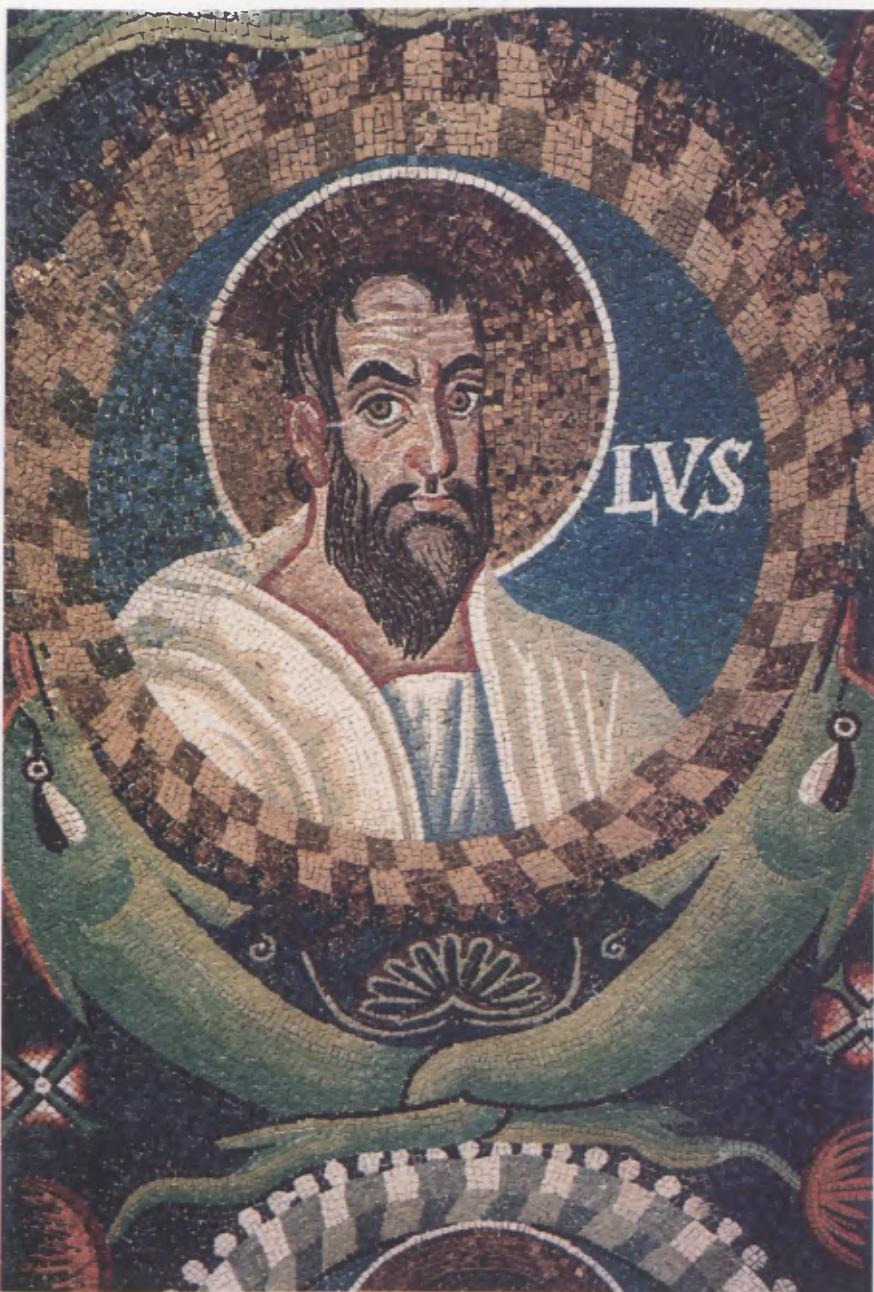
Figure 3: Medallion of Saint Paul with dolphins, shell and other ornamental motifs. The face is in glassy tesserae.

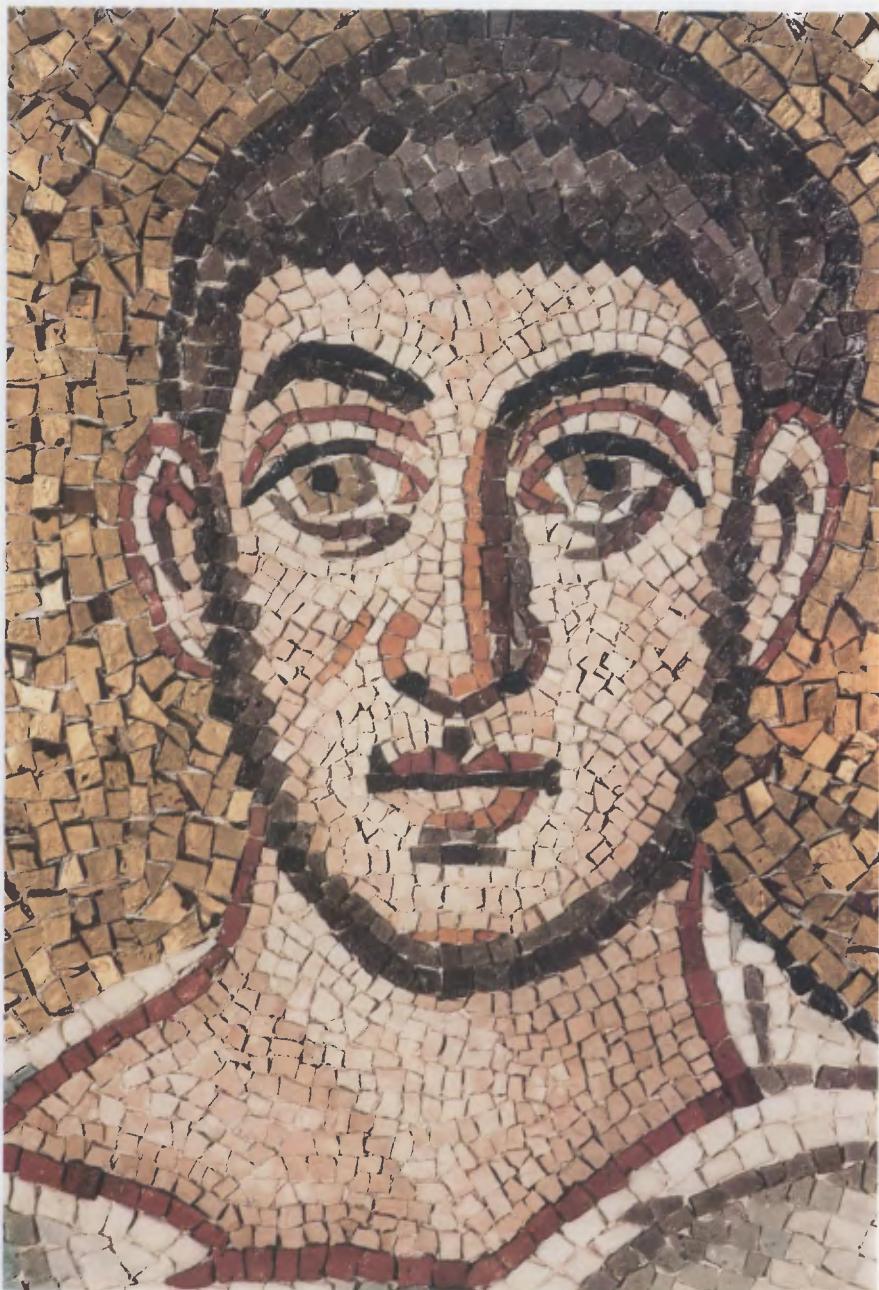
Figure 4: Saint Protasius; the face is mainly executed in calcareous stone; glassy tesserae are only for eyes, lips, nose and hair.

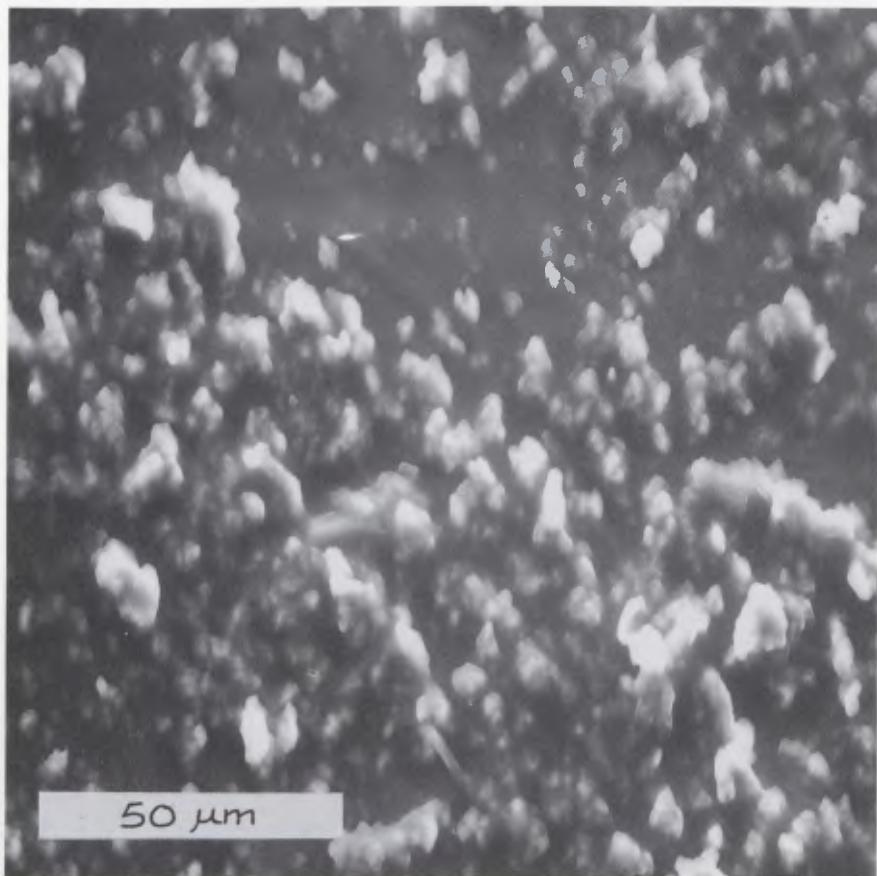
Figure 5: Microfoto SEM di una superficie di Tessera vettosa con patina salina.

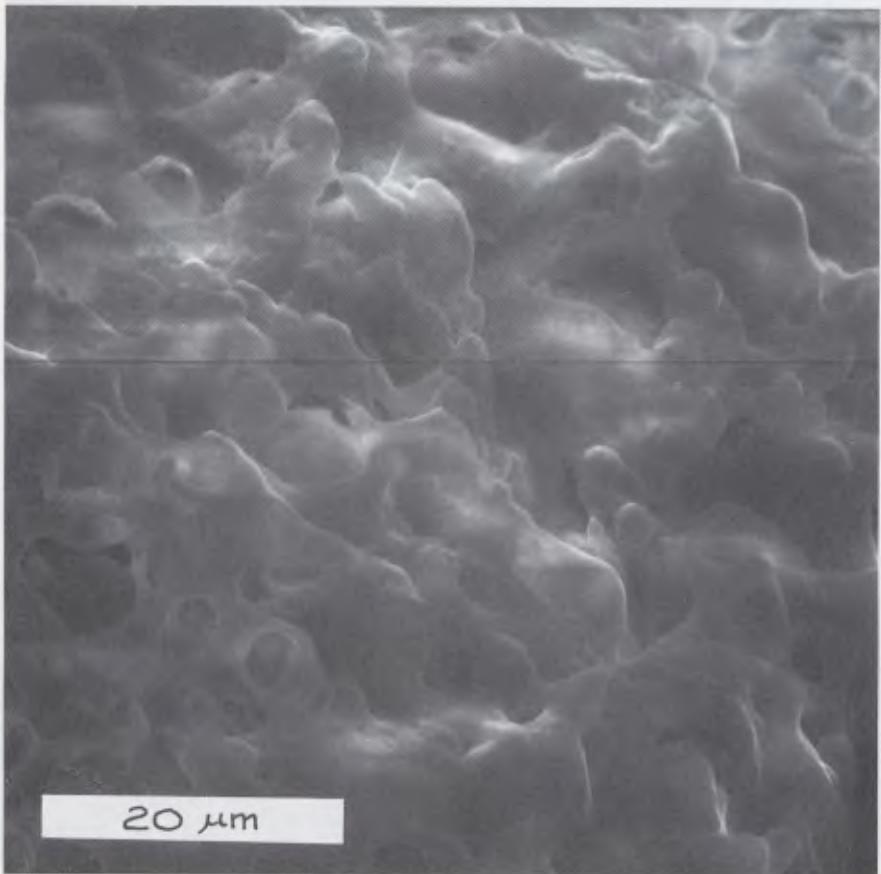
Figure 6: Microfoto SEM di una superficie corrosa di Tessera veltroso.

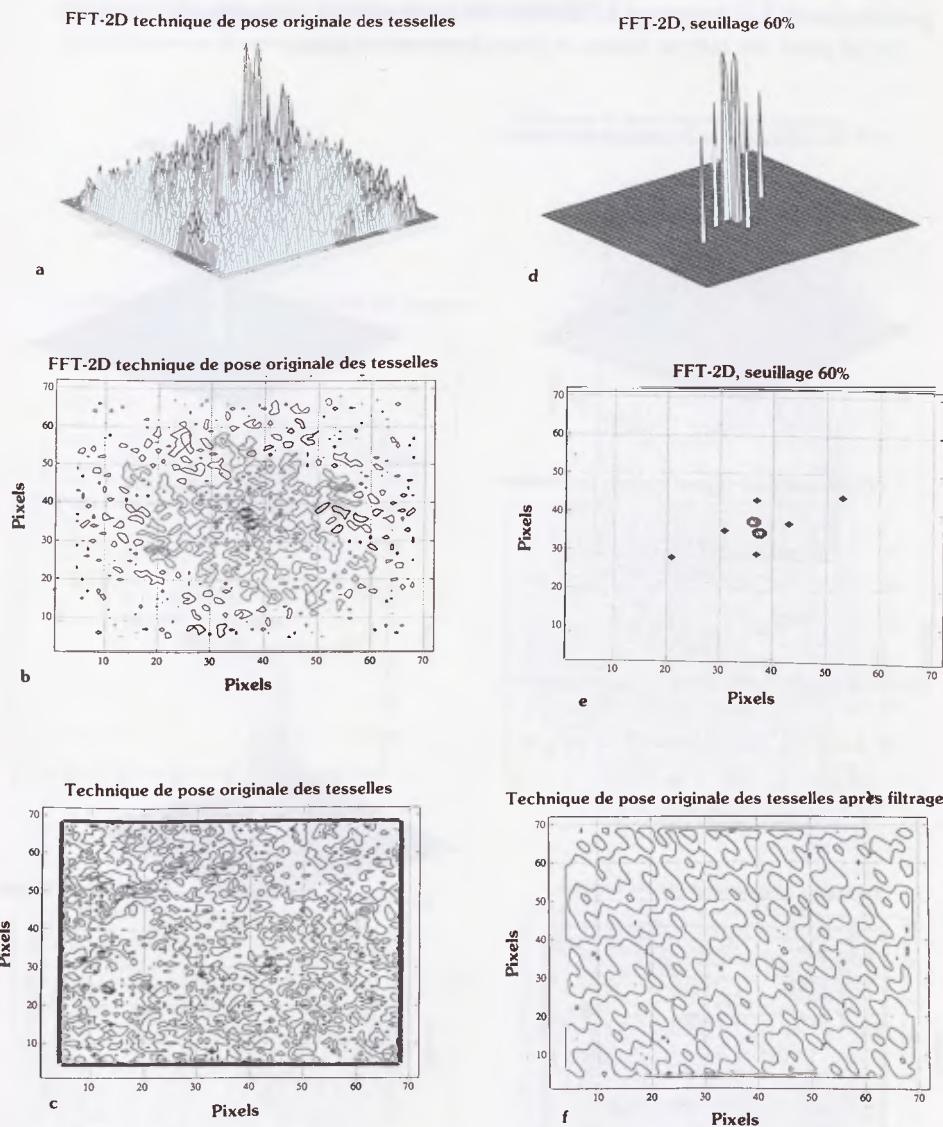
fig. 2, a, b, c, d, e, f(zone 1) : schéma de visualisation des traitements consécutifs à la FFT 2 D.

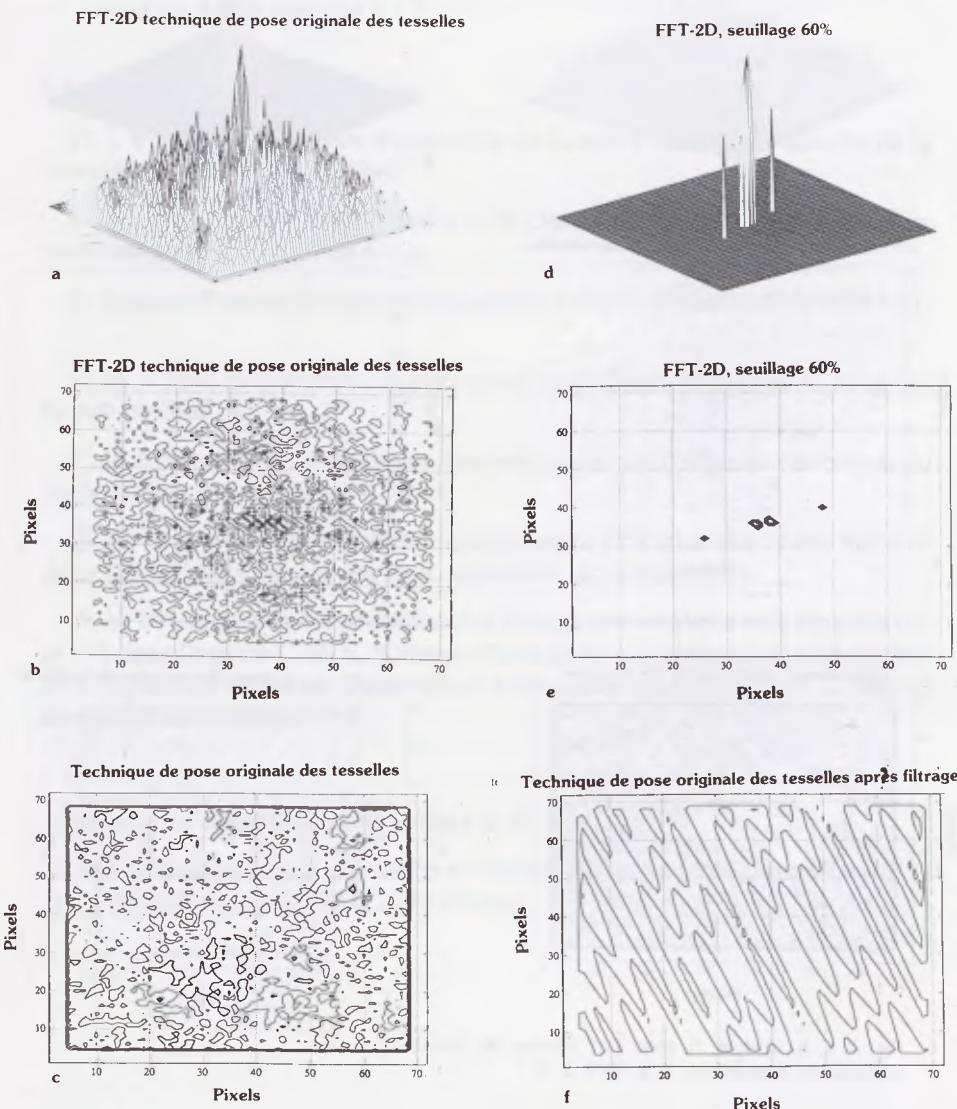
Fig. 3, a, b, c, d, e, f (zone 2): schéma de visualisation des traitements consécutifs à la FFT 2 D.

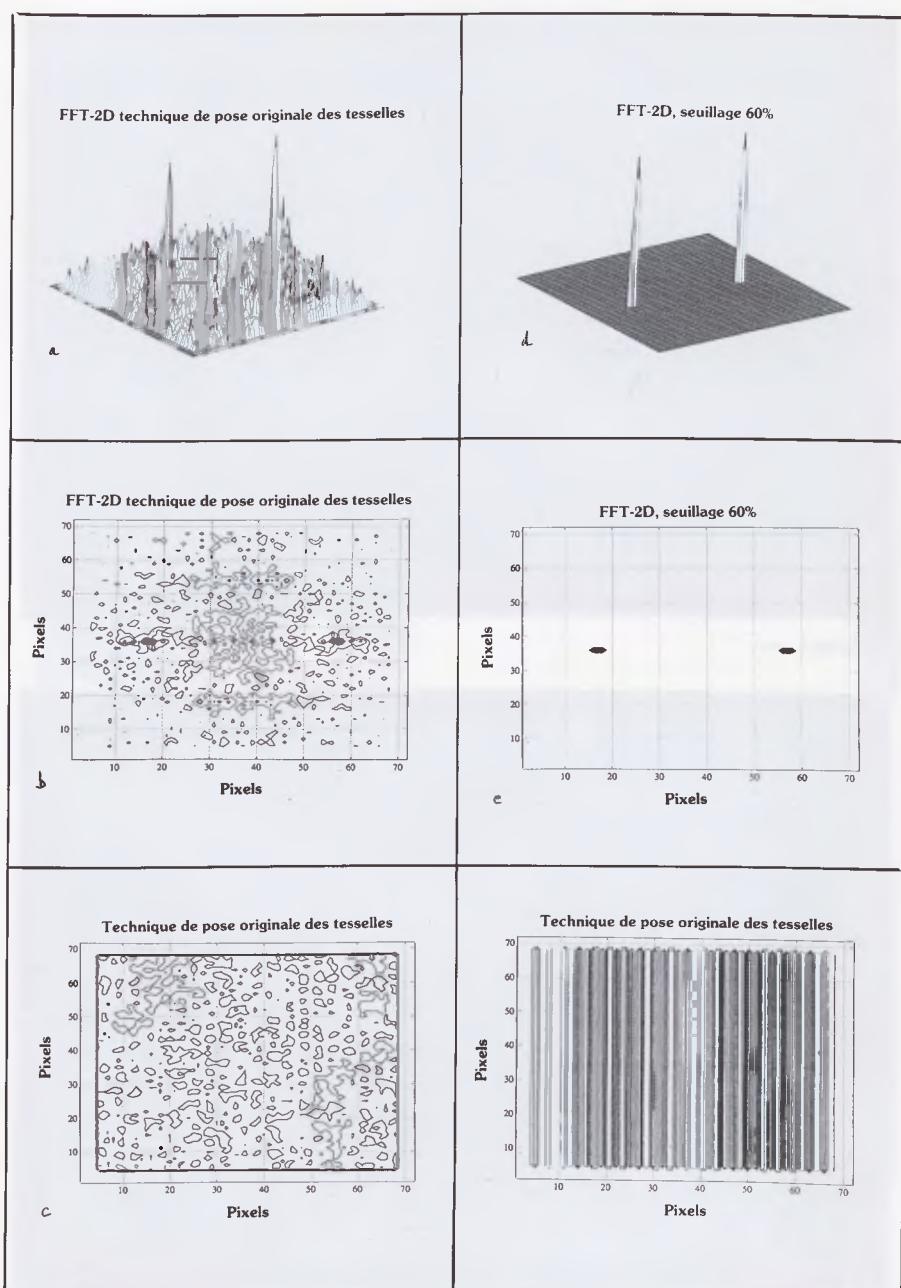
Fig. 8, a, b, c, d, e, f (zone 7): schéma de visualisation des traitements consécutifs à la FFT 2 D.

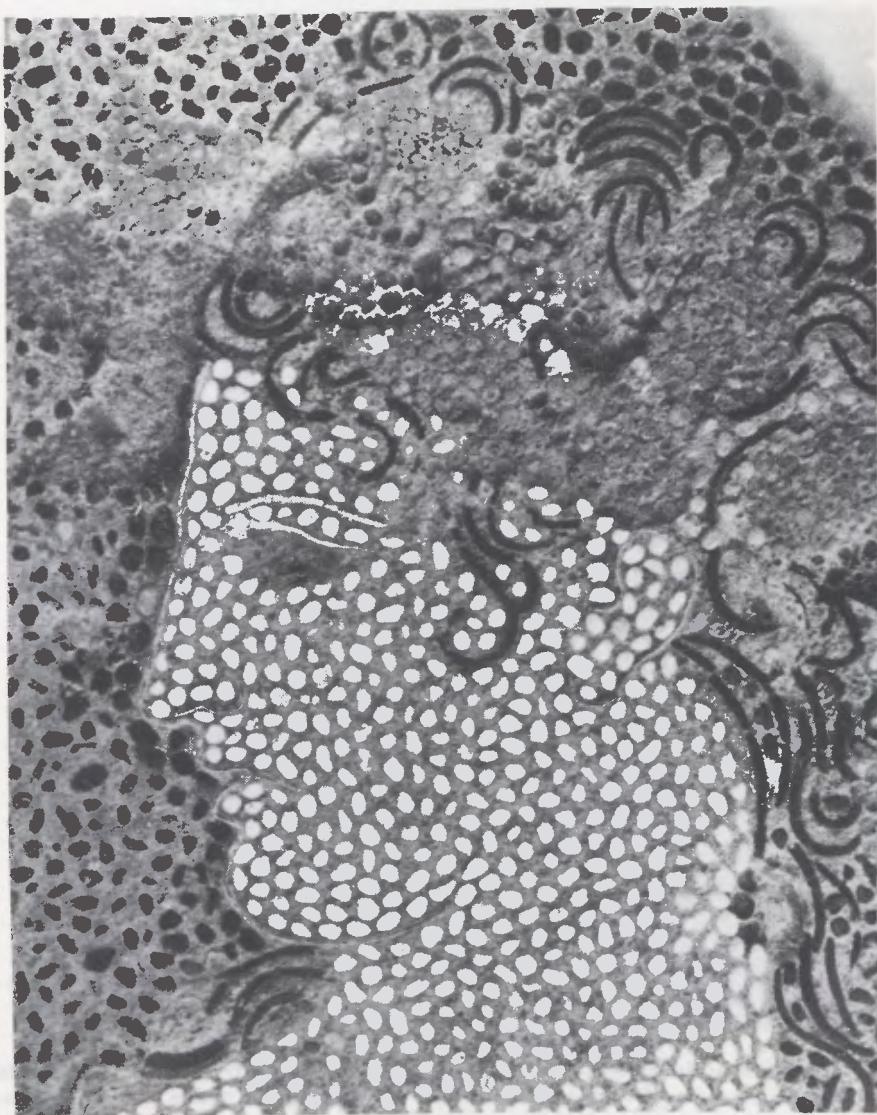
Figure 1: Pella. Tete de Dionysos. Les lames de plomb sont de couleur claire, celles de terre cuite de couleur sombre. L'élément de l'oeil a disparu, de même que ceux du feuillage de la couronne. D'après Salzmann, 1982, pl. 34. 3).

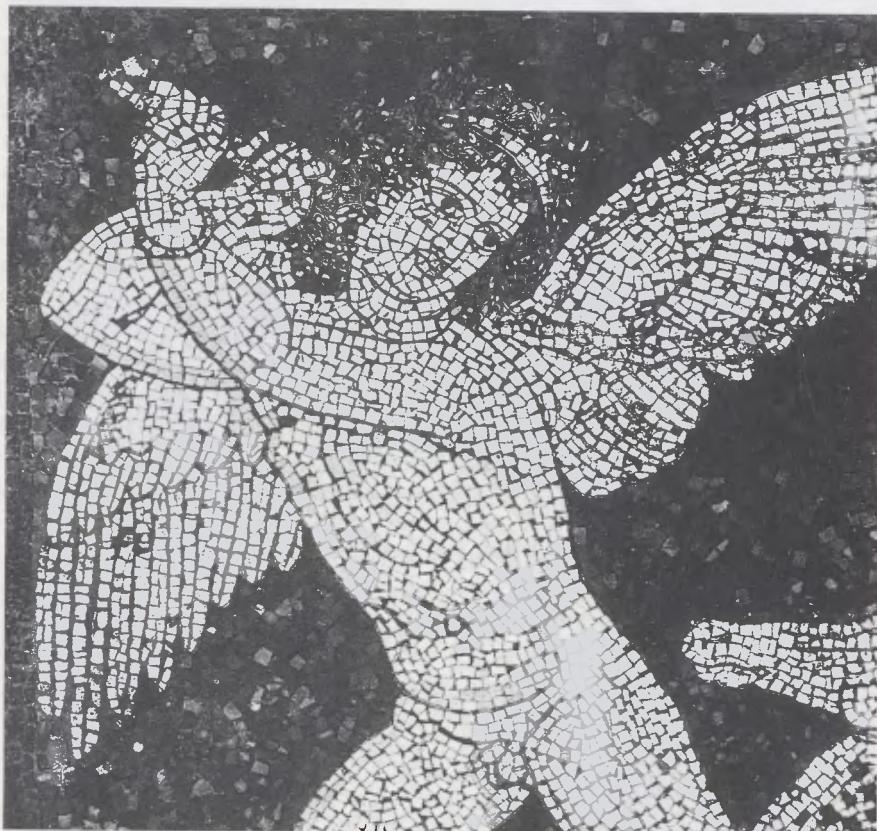
Figure 2: Alexandrie. Mosaïque dans Erotes chasseurs. Les lames de plomb cernent la figure en opus tessellatum et dessinent les mèches dans les galets de la chevelure. D'après Salzmann, 1982, pl. 88. 2.

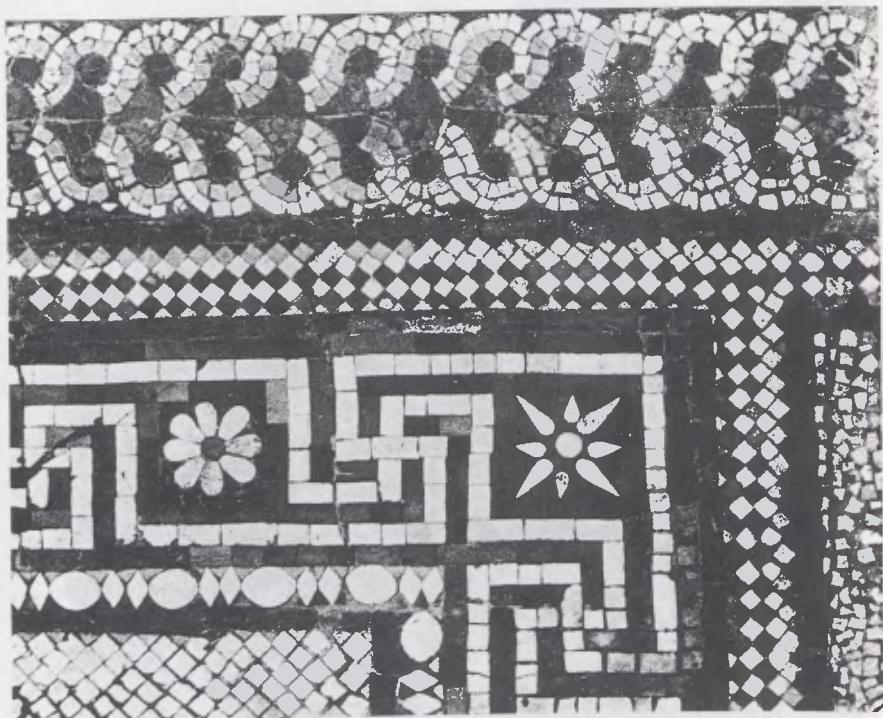
Figure 3: Alexandrie. Mosaïque des Erotes chasseurs. Les lames de plomb cernent les contours intérieurs et extérieurs du guillochis. D'après Daszewski, 1985, pl. 6b.

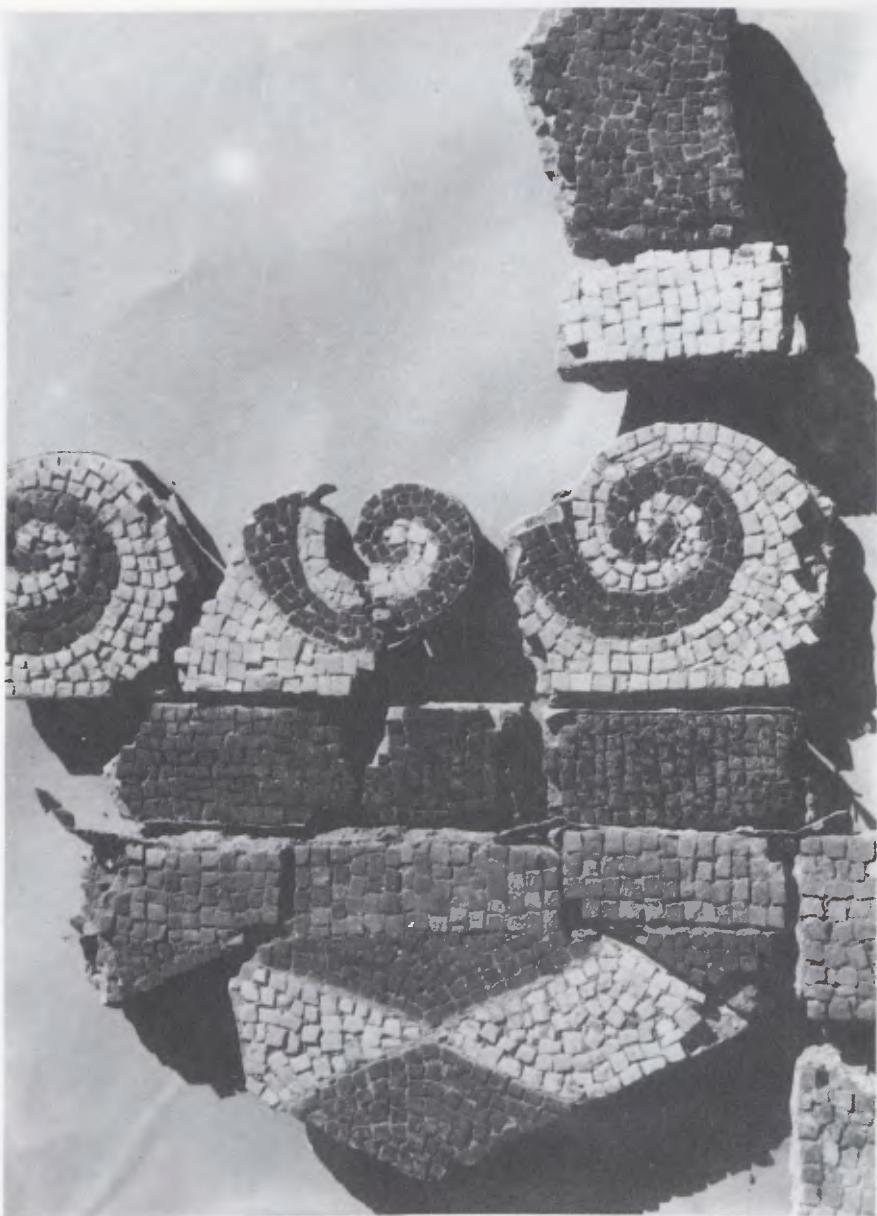
Figure 5: Délos. Maison des Tritons. Les lames cernent les contours des bandes et de toutes les lignes du décor. D'après Bruneau, 1972, fig. 93.
