CENTRO INTERNACIONAL DE ESTUDIOS PARA LA CONSERVACION
Y RESTAURACION DE LOS BIENES CULTURALES

mosaicos nº 5

conservación in situ
palencia 1990

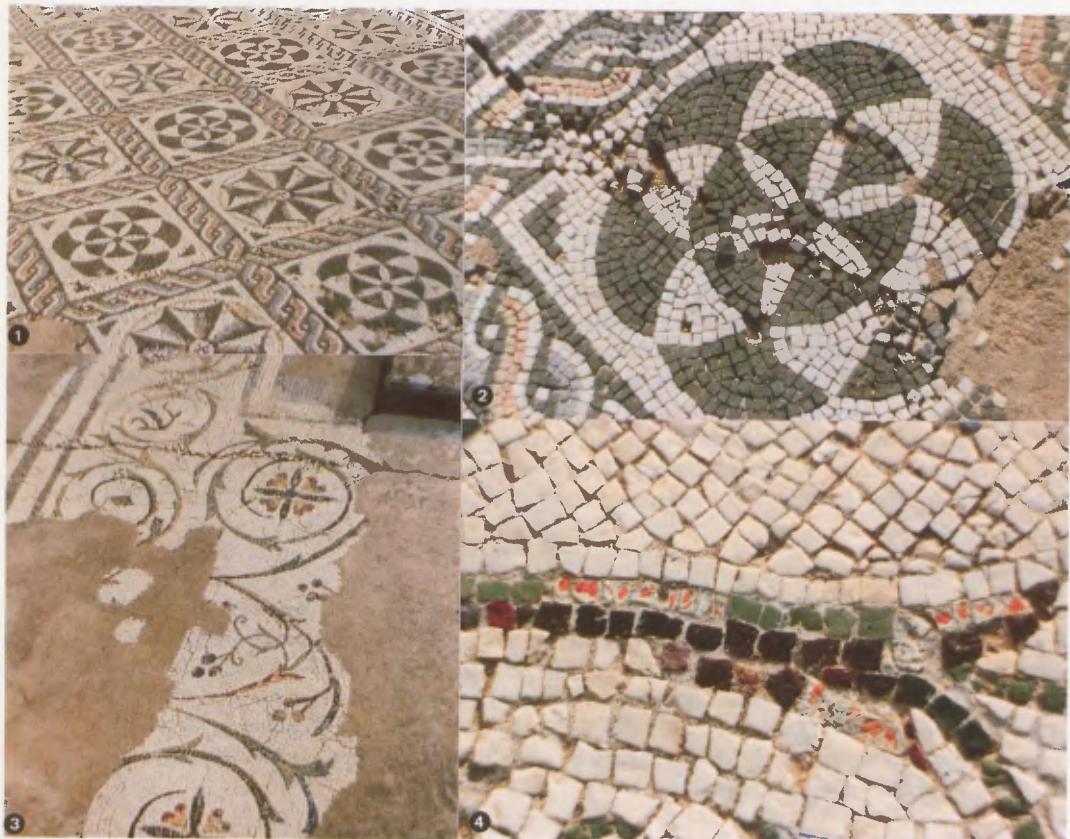
Lámina 1.— 1: Mosaico de la Casa de Hylas. 2: Detalle del mosaico, mostrando las grietas, carencia de mortero y teselas sueltas. 3: Mosaico de la Casa de Patio Rodio. 4: Detalle del mosaico, mostrando el ataque químico de las teselas vítreas naranjas.

El estado de conservación en que se encuentran los mosaicos y demás pavimentos del Conjunto Arqueológico de Itálica es lamentable y alarmante, reflejándose, al igual que en otras propiedades culturales arqueológicas, el enorme desfase existente entre las excavaciones y las restauraciones. Hace unos años se efectuó un estudio sobre el estado de conservación de los

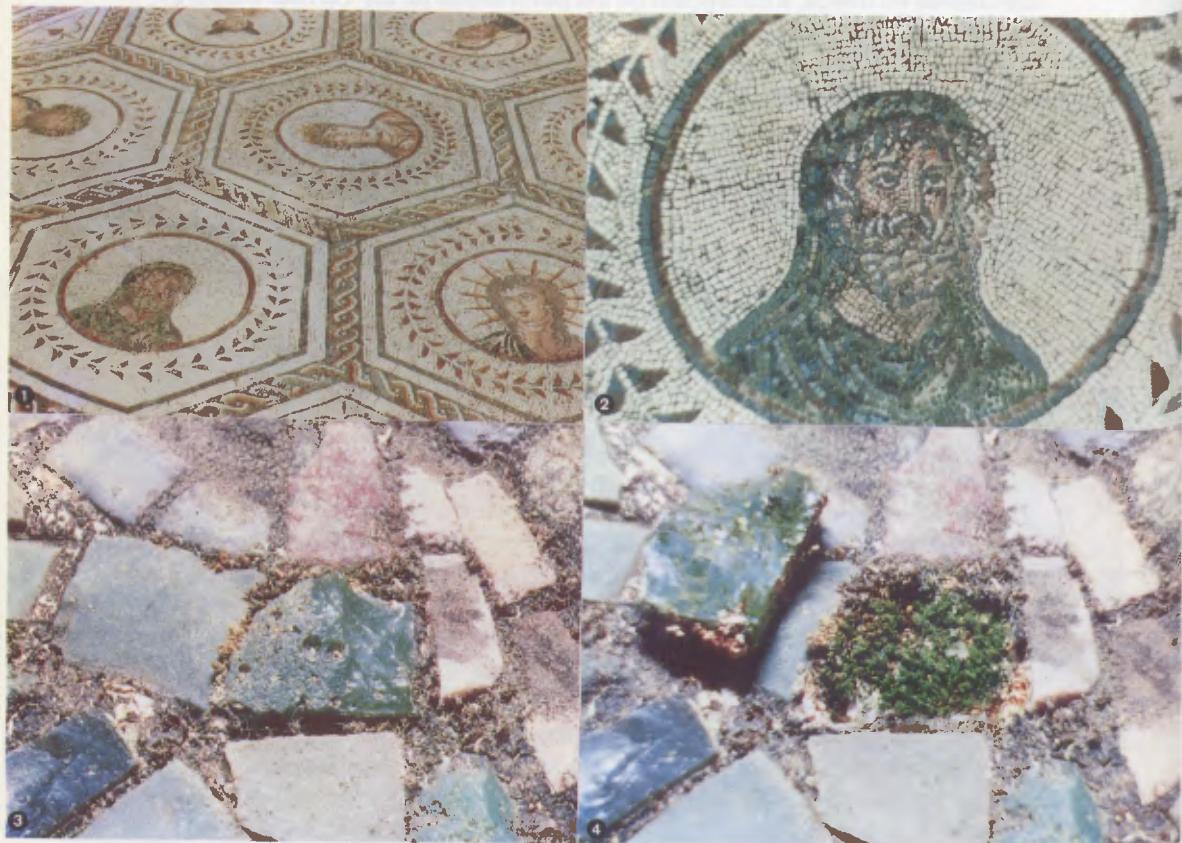
Lámina 2.— 1: Mosaico del Planetario. 2: Detalle del mosaico, con abundancia de teselas verdes. 3: Tesela vítreo translúcida. 4: La remoción de la tesela descubre la existencia de musgos bajo ella.

que el suelo de la sala del Planetario es una superficie de mosaico que se compone de un diseño de hexágonos que se alternan con cuadrados. Los hexágonos contienen medallones que representan los signos del zodiaco, y los cuadrados tienen un diseño de hojas de palma. La parte central del mosaico es un gran cuadrado que muestra un sol naciente. El mosaico es de colorido brillante y detallado.

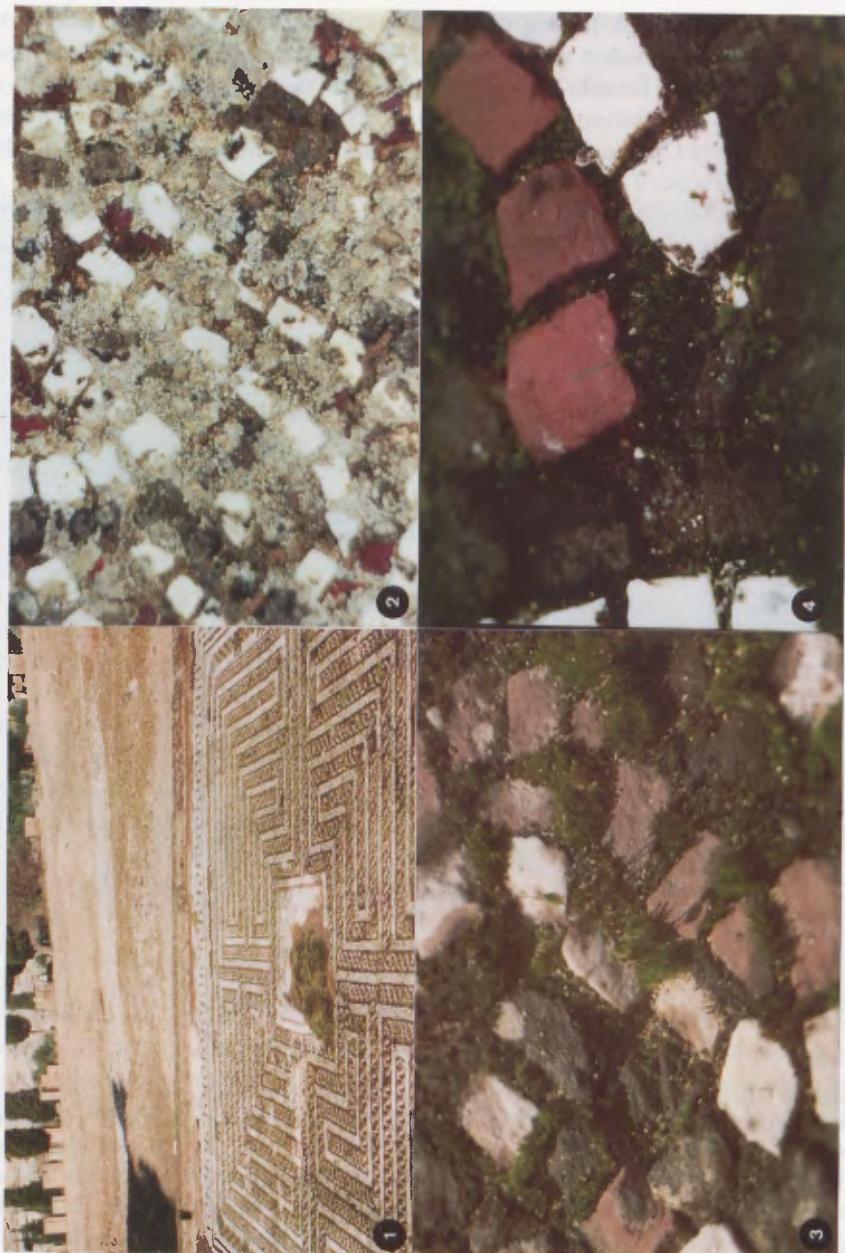
Lámina 3.— 1: Mosaico del Laberinto. 2: Abundante colonización de las teselas por líquenes. 3: Crecimiento de musgos fértiles sobre el mortero. 4: Germinación de una planta vascular sobre el substrato previamente colonizado por musgos.

El motivo principal consta de 35 cuadros en los que se inscriben figuras geométricas circulares, todos ellos delimitados por una cenefa (lám. 1.1.). Las teselas son pétreas, blancas, grises claras y oscuras, amarillas y rosas. El mosaico presenta abundantes grietas en toda su superficie, algunas muy acentuadas con las teselas sueltas en los bordes, que incluso progresan más allá de la grieta (lám. 1.2.). Las teselas están descarnadas, únicamente unidas a
