VII<sup>ème</sup> CONFÉRENCE  
DU COMITÉ INTERNATIONAL  
POUR LA CONSERVATION  
DES MOSAÏQUES

*VII<sup>th</sup> CONFERENCE  
INTERNATIONAL COMMITTEE  
FOR THE CONSERVATION  
OF MOSAICS*

**Les mosaïques :**

Actes / *Proceedings*  
Arles - Saint-Romain-en-Gal  
22 - 28 Novembre 1999

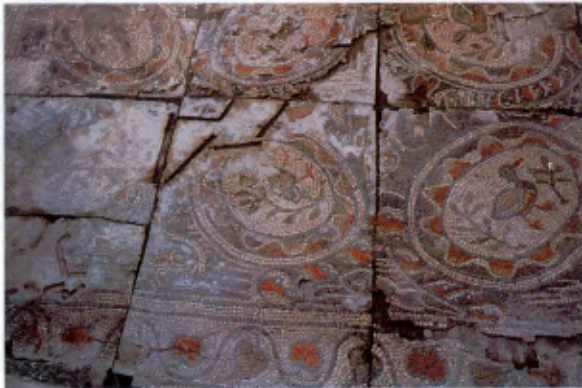
Fig. 2 : Basilique C. Exemple d'intervention sur un pavement en mosaïque de la nef méridionale, en 1967.

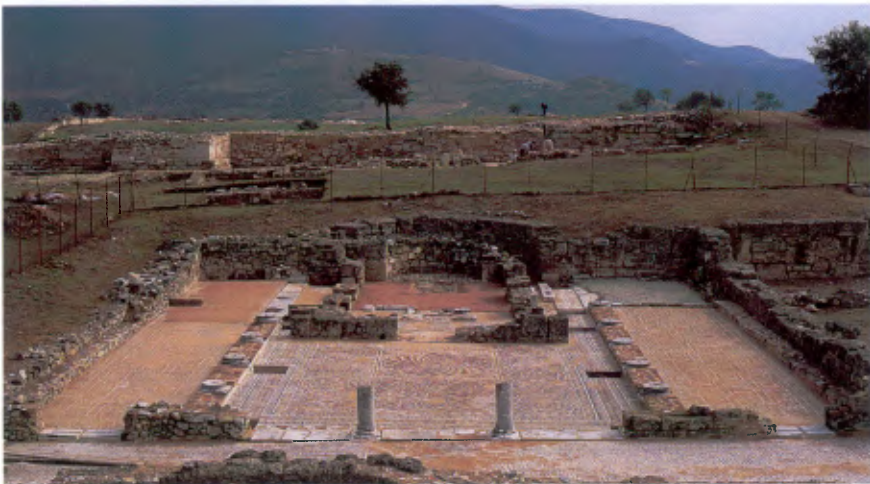
Fig. 3 : Vue générale de la basilique C après les travaux de conservation des pavements en mosaïque.

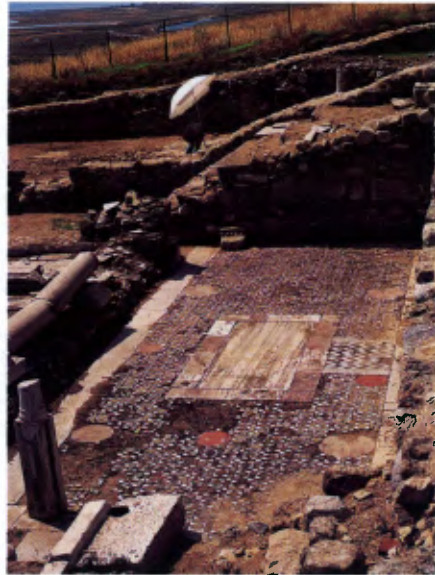
Fig. 7 : Rotonde, atrium. Pavement en *opus sectile*.

Le pavement en *opus sectile* du portique occidental de l'atrium de la Rotonde, qui se trouvait en meilleur état, n'a pas été déposé, mais consolidé en place (fig. 7). L'authenticité du pavement conservé *in situ* est ainsi assurée, seulement ce traitement demande un entretien quasi permanent.

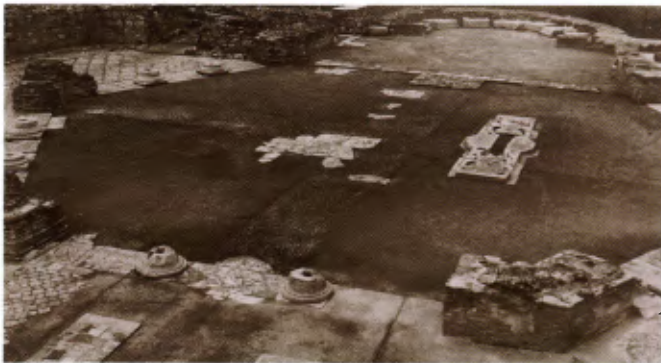
Fig. 6 : Rotonde. Aménagement du pavement de la nef centrale.

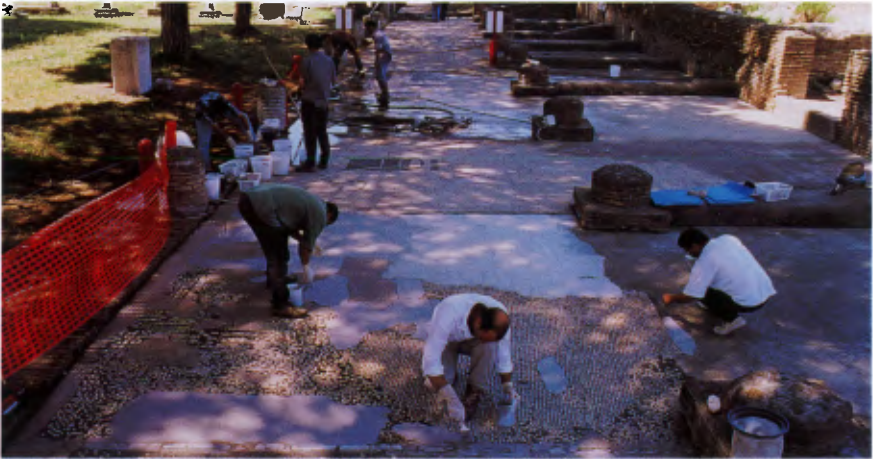
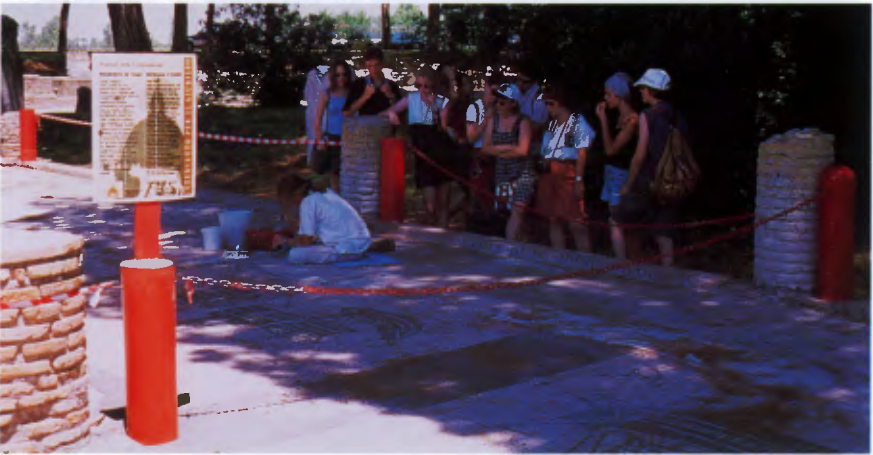
Fig. 2-3 : Ostia Antica, Piazzale delle Corporazioni. The materials used for cleaning the mosaics were water, mechanical and manual strength. Slaked lime, sand and stone powder were used for relaying tesserae. Hydraulic lime Lafarge and stone powder were used for consolidation between the tesserae.

For this reason a mechanical disk used for applying cement beds, a high-pressure hydro-cleaner and a mechanical brush with plastic disks appeared on the site. Consequently both the replacement of cement that had been lifted and substituted and the cleaning of the remaining *in situ* meant that more the 50 % of the entire surface was treated with extreme rapidity.

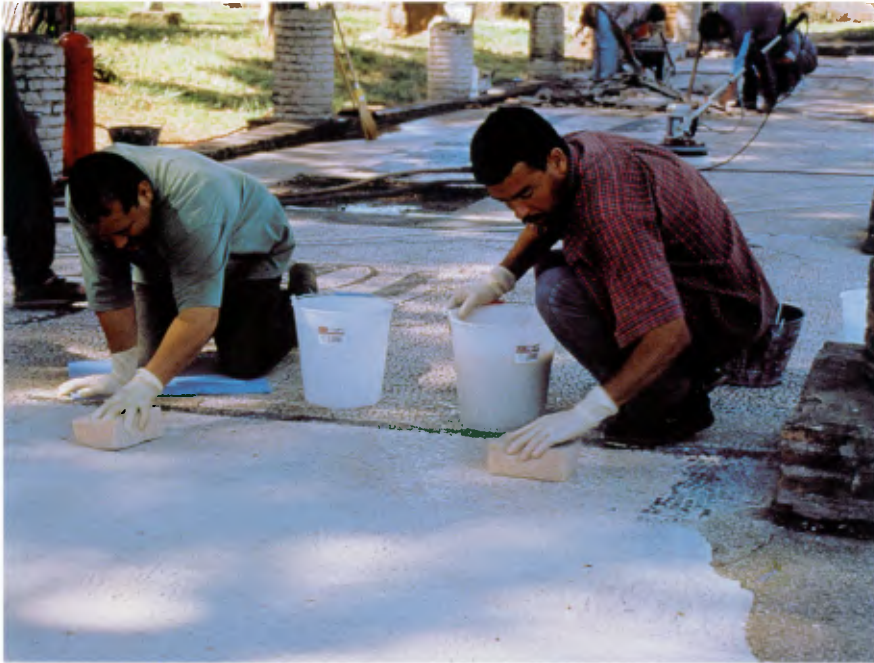
**Fig. 4-5 :** Ostia Antica, Piazzale delle Corporazioni. This intervention has been carried out keeping the worksite opened to the public. This was done to inform the public about the fragility of the archaeological heritage. To manage this operation, routes were created alongside the areas under conservation. Information panels were prepared and the conservators took turns to talk to the public and answer any questions.

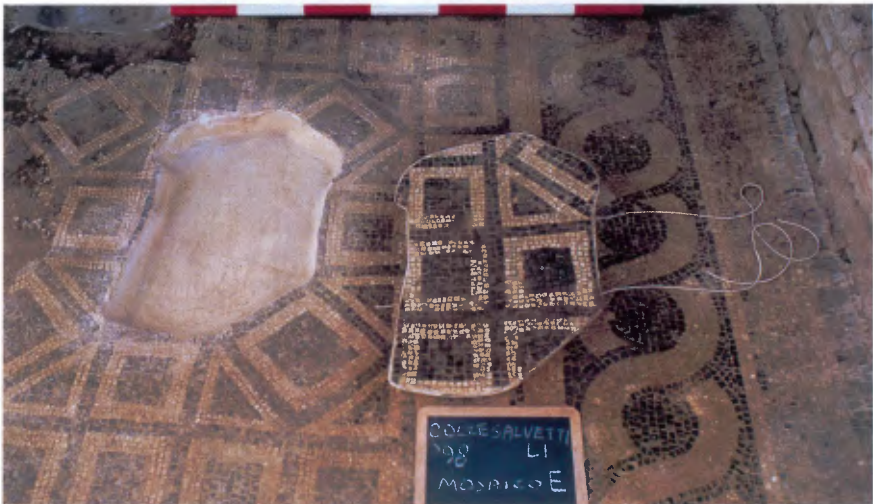
Fig. 3 : Posizionamento del pannello mobile.

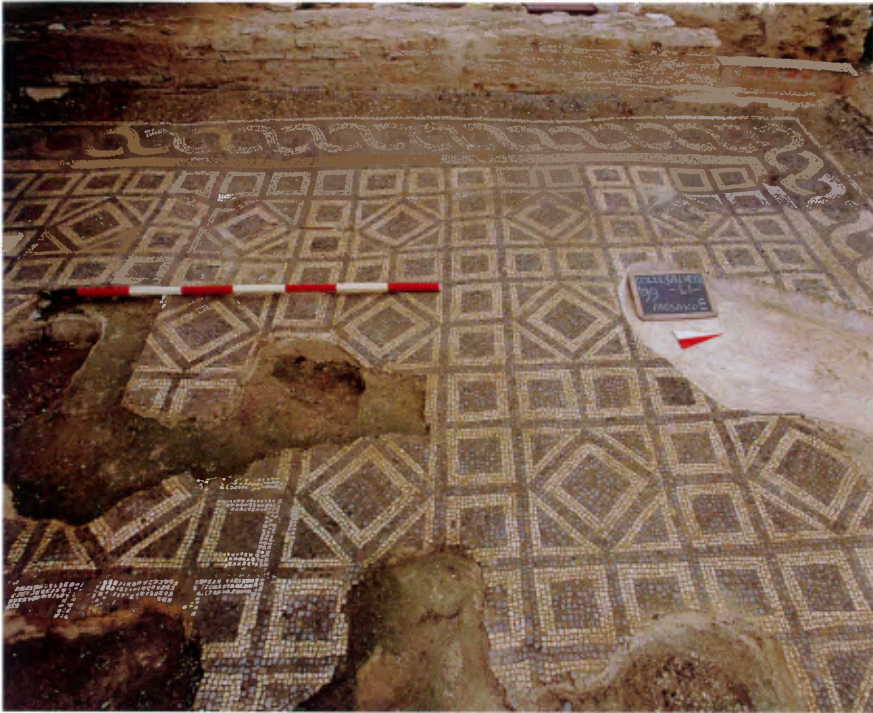
Fig. 4 : Particolare dello stato attuale del pavimento E.

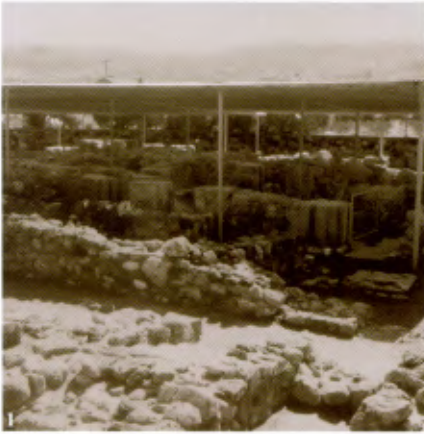
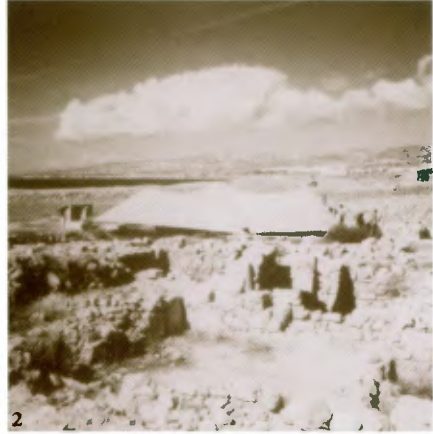
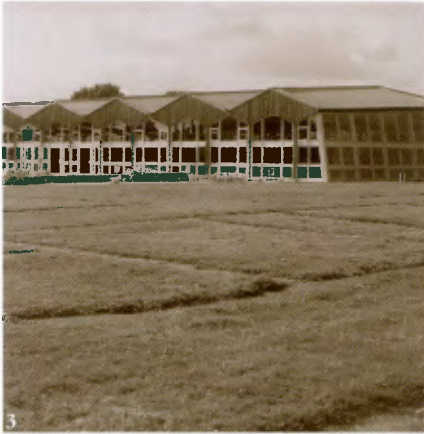
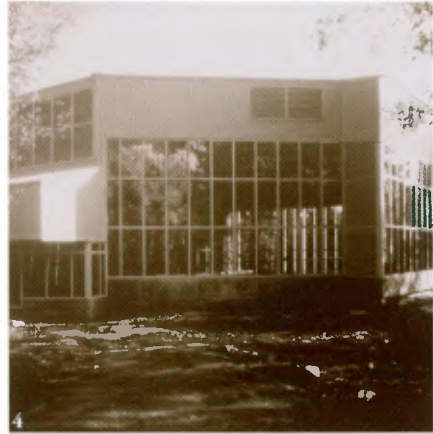
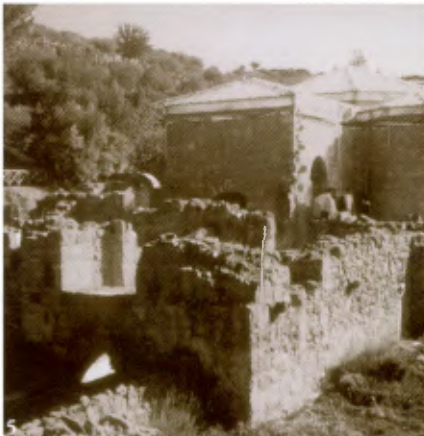
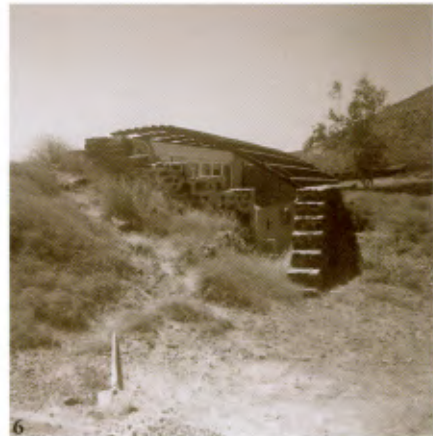
Fig. 1 : 1. A typical shelter at the site of Niro Khani, Crete.  
2. The Hexa-shelter (Paphos, Cyprus) designed by the Getty Conservation Institute.  
3. An enclosure at Fishbourne, England.  
4. An enclosure built in Peterborough, Canada, by the Canadian Conservation Institute.  
5. The enclosure of Piazza Armerina, Sicily.  
6. The real model of the enclosure to be built at the site of Thera, Greece.

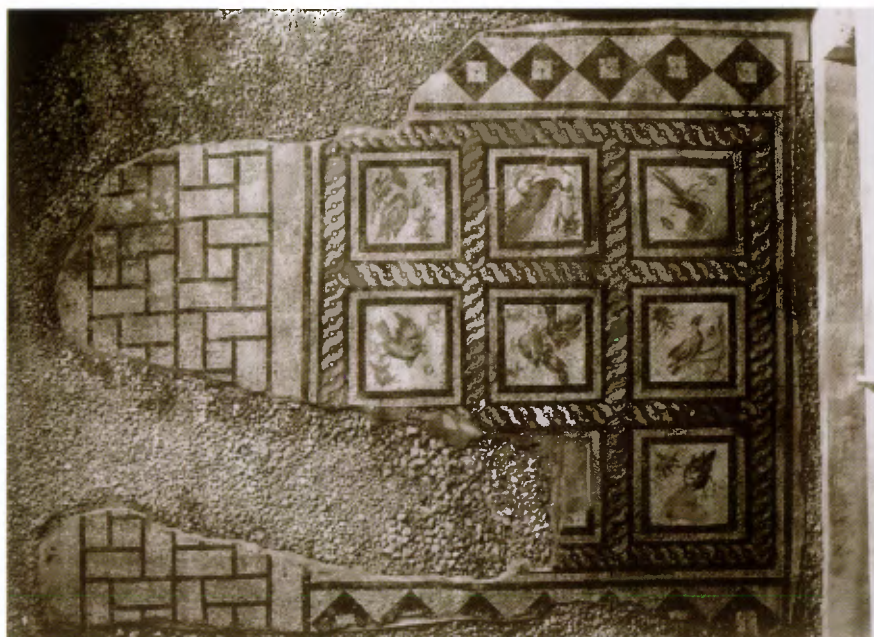
**Fig. 3 :** Mosaic n°5. After conservation.

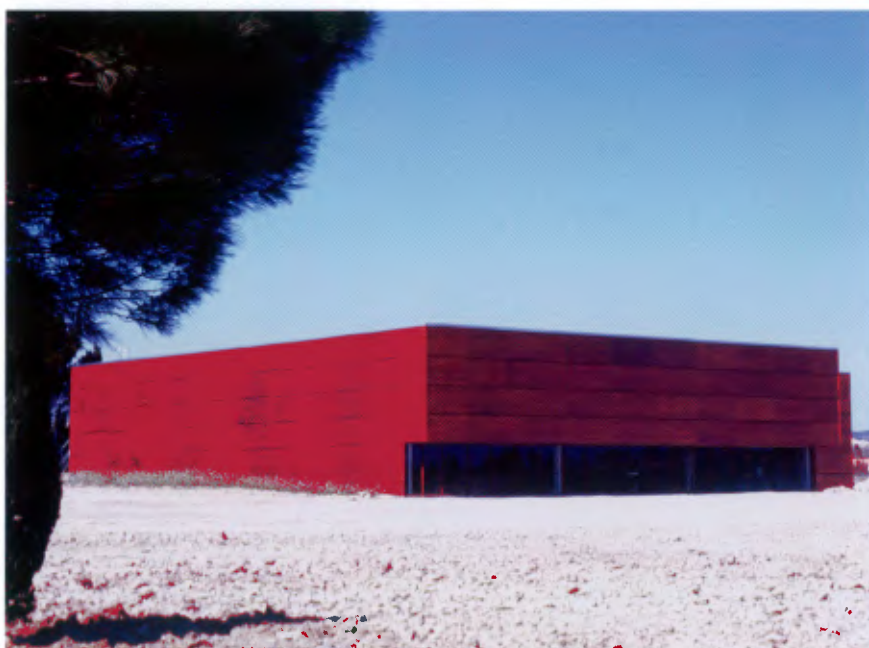
Fig. 2 : Le bâtiment de protection des mosaïques de la *villa* des Prés-Bas. (Cliché M. Lugand).

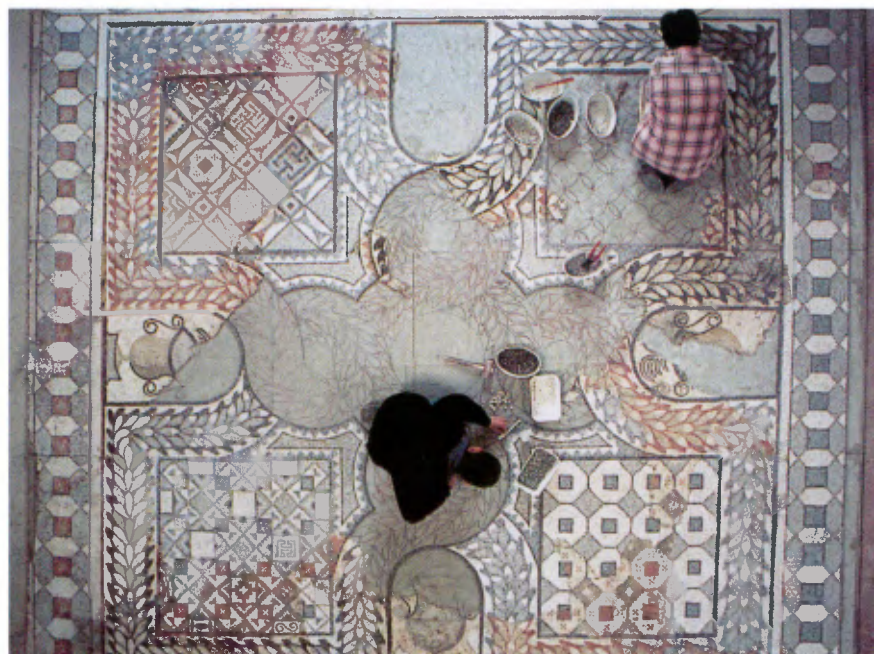
**Fig. 4 :** La mosaïque J en cours de traitement. Les lacunes sont complétées grâce à un jeu de tesselles de couleurs noire, blanche et grise qui tranchent avec la polychromie des lambeaux antiques. Vue en atelier. (Cliché R. Rogliano).

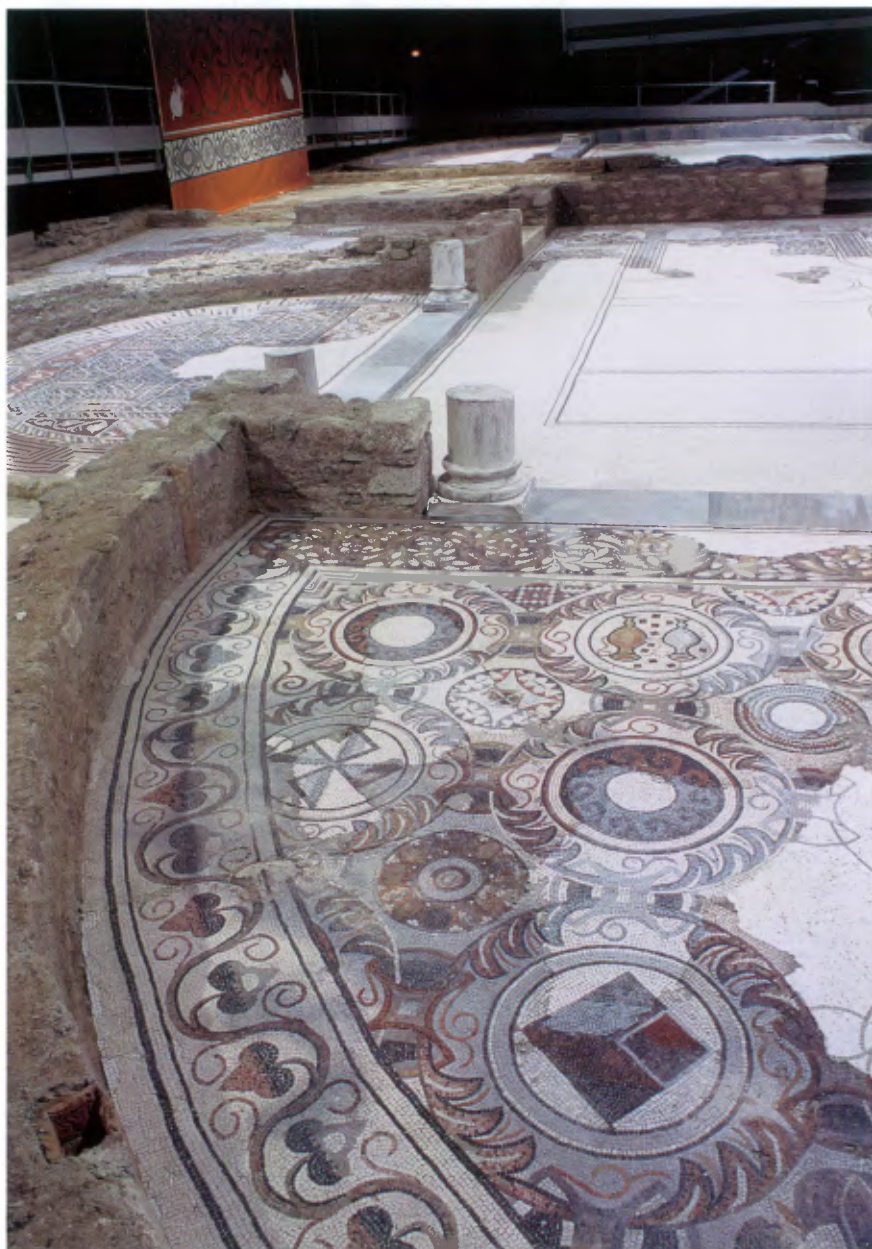
**Fig. 5 :** Vue à l'intérieur du bâtiment de protection. La plupart des mosaïques a fait l'objet d'un traitement qui fait intervenir deux méthodes d'évocation de la composition d'ensemble. Les filets de tesselles permet de restituer l'organisation de cette composition. L'ajout de tesselles sert à redonner une cohérence aux éléments conservés. (Cliché L. Damelet).

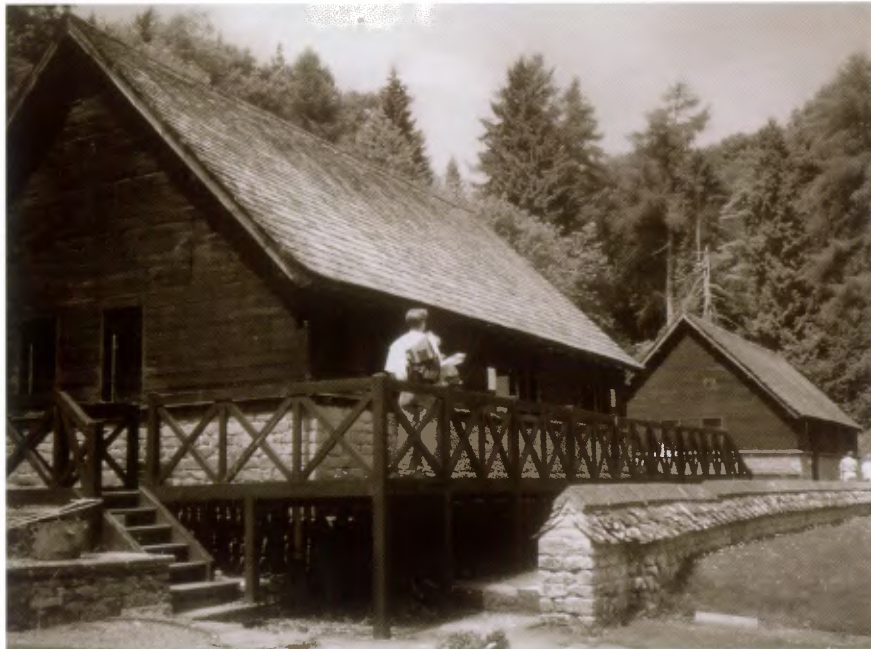
Fig. 1 : View of two of the mid 19th enclosures over the mosaics.

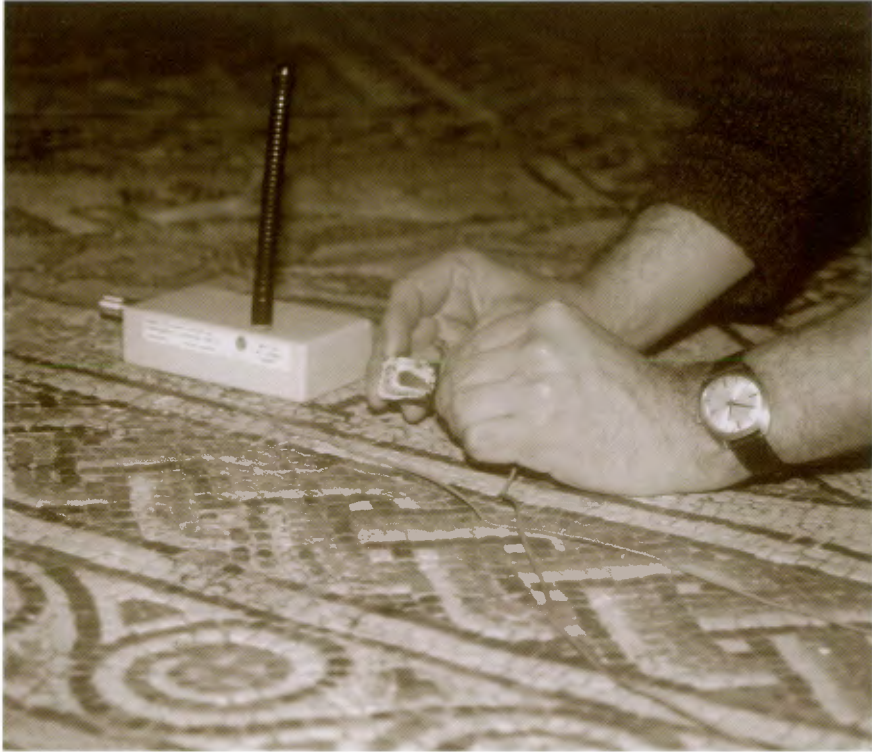
**Fig. 4 :** Application of a surface temperature sensor to the mosaic, attached to the radio transmitter by means of a cable.

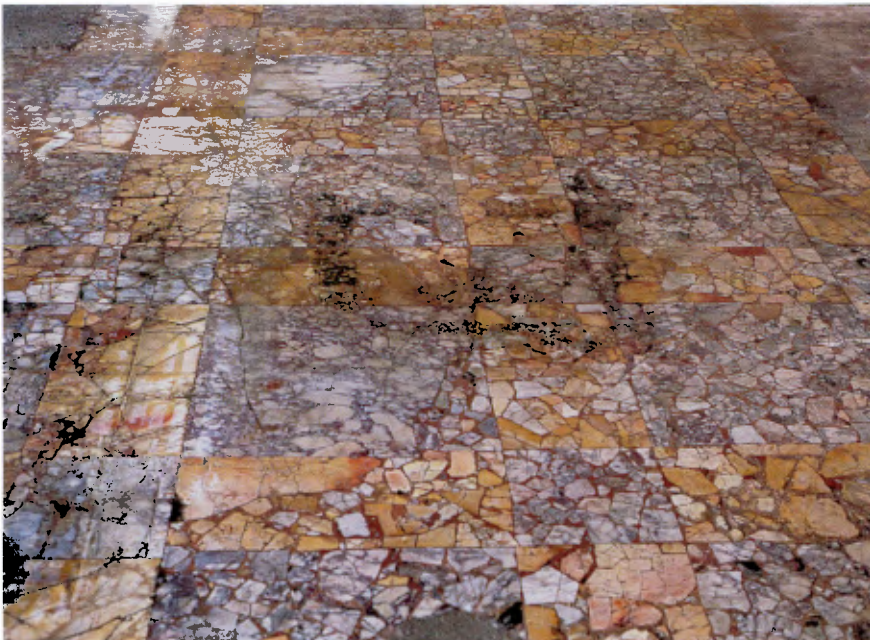
Fig. 7 : Brescia, *Capitolium*, pièce centrale. Détail du pavement avec les restaurations du XIX<sup>e</sup> siècle.

sont, en général, soigneusement choisis, pour maintenir l'effet chromatique original (fig. 7). Les caractéristiques du mortier permettent d'attribuer cette phase de réintégration à la première moitié du XIX<sup>e</sup> siècle, c'est-à-dire à la période suivant immédiatement la fouille de Basiletti. À la même phase on peut aussi attribuer l'insertion de la mosaïque centrale<sup>12</sup>, qui a certainement coupé quelques dalles originales et a sacrifié une partie du pavement flavien : celui-ci, au moment de la fouille, semblait en partie conservé au centre de la pièce, comme on peut l'observer dans les dessins réalisés à cette époque, conservés dans les archives de la Soprintendenza<sup>13</sup>. Une deuxième intervention, à vrai dire plutôt limitée, se caractérise par l'emploi d'un mortier gris foncé, à base de ciment, et par un choix très négligé des marbres. On peut mettre en rapport cette restauration avec les travaux pour le rehaussement des colonnes du pronaos, réalisés en 1939, époque à laquelle est toujours utilisé ce type de mortier<sup>14</sup>.

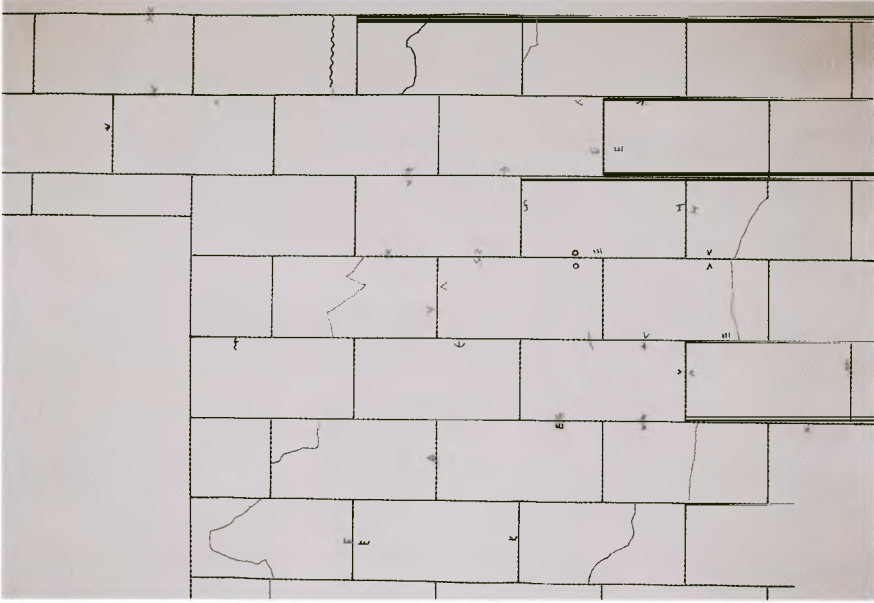
Fig. 12 : Brescia, *Capitolium*, pièce latérale gauche. Détail du relevé du pavement avec les marques incisées sur les dalles.

Pour ce qui concerne les restaurations, il se présente ici, comme on pouvait le prévoir, la situation déjà illustrée dans l'autre pièce pour les interventions modernes, mais on y trouve aussi un cas très particulier de dépose et de remise en place des dalles, probablement ancien. Dans une zone bien délimitée, à proximité de la base de la statue de la divinité (à l'exception de deux dalles plus éloignées), on observe un grand nombre de dalles contiguës, toutes marquées par des lettres de l'alphabet ou des signes particuliers. Les marques sont incisées et l'on en compte environ cinquante (fig. 12). On trouve en général des lettres identiques sur les côtés contiguës de deux dalles (fig. 13) : cela suffit à prouver que les dalles elles-mêmes ont été marquées, ou déposées, puis reposées probablement à la suite d'une consolidation du support de mortier qui s'était désagrégé. Le type de lettres et celui des marques est encore à l'étude : pour le moment elles semblent anciennes plutôt que modernes. Outre les lettres latines, on observe des lettres grecques mais on peut aussi penser qu'il ne s'agisse que de signes qui n'ont qu'une ressemblance occasionnelle avec ces lettres. En tout cas, ce travail est trop soigné pour être attribué au Haut Moyen Âge et, de même, les *graffiti* semblent exagérés pour être d'époque moderne à laquelle on aurait pu disposer de systèmes graphiques plus pratiques (et plus réversibles), comme des vernis ou des crayons.

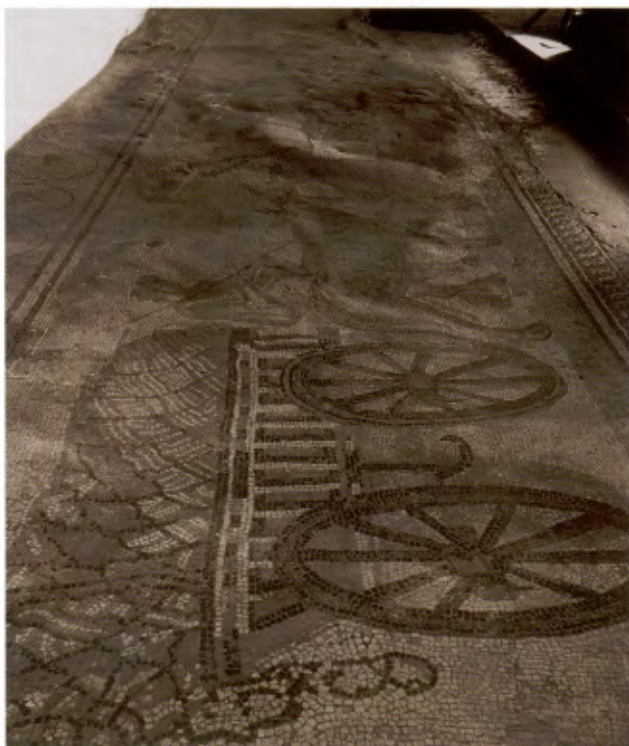
Fig. 3 : État de surface de la mosaïque n°6 (cloquages) avant intervention. (Cliché Fibbi-Aeppli, Grandson).

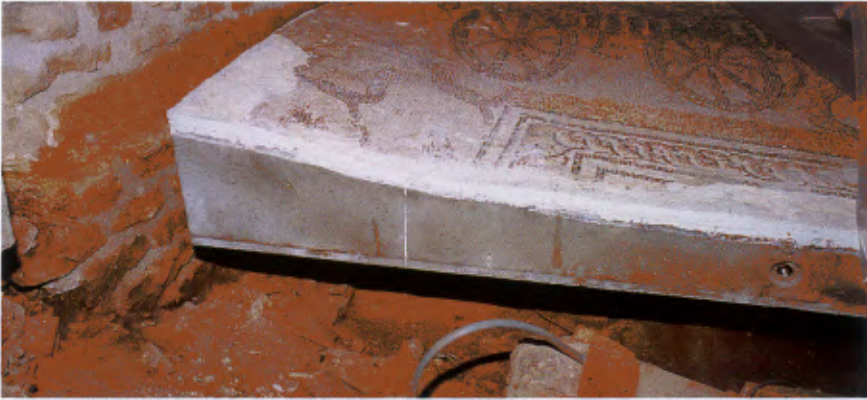
Fig. 5 : La mosaïque n°6 remise en place, supportée par une dalle de béton d'épaisseur variable. On distingue la couche blanche du nouveau mortier de pose. (Cliché MRA).

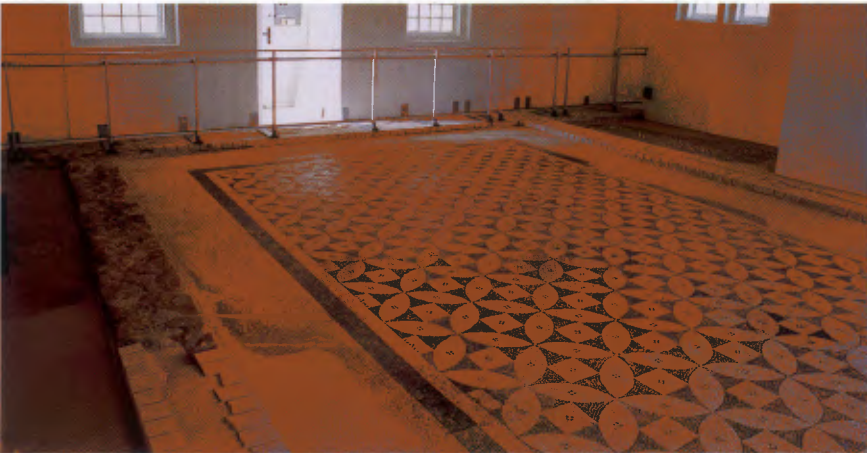
Fig. 6 De gauche à droite, les mosaïques n°s 1, 2 et 3 après interventions et reconstitution des entourages disparus. (Cliché MRA).

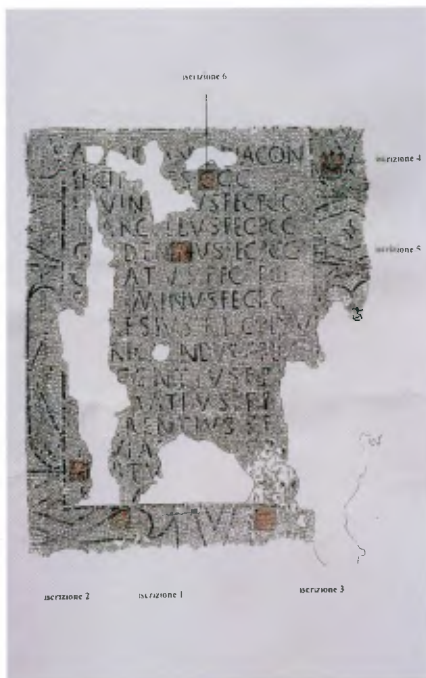
Fig. 3 : Rilievo della porzione di mosaico con l'elenco dei donatori. In evidenza i campioni selezionati. (A. Piazza, G. Pretolani e Cl. Santella 1998).

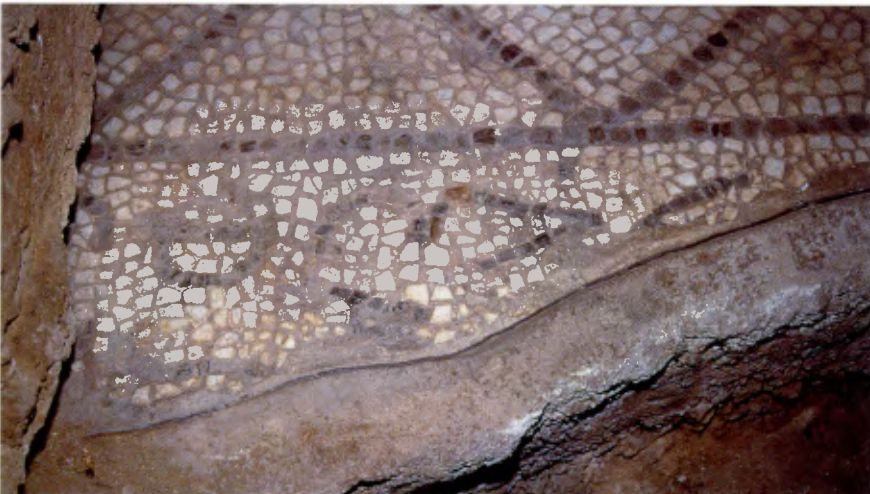
Fig. 7 : Particolare dell'iscrizione frammentaria presente nel settore occidentale del mosaico.

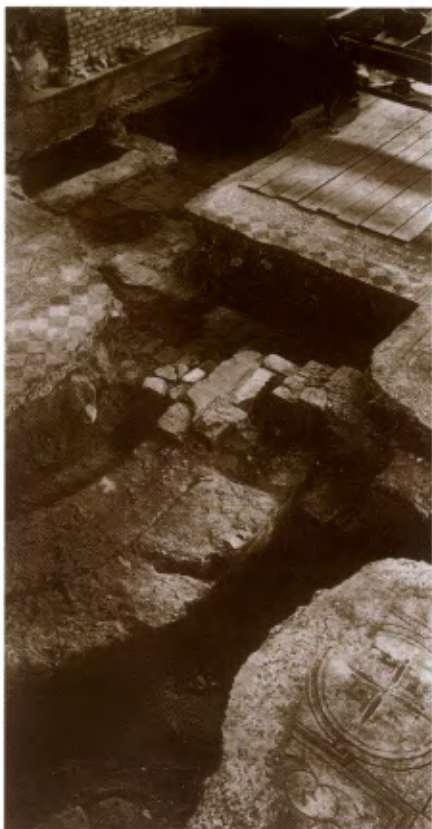
**Fig. 5 :** Basilichetta di Petrus. Particolari.  
(Foto archivio ing. V. De Grassi).

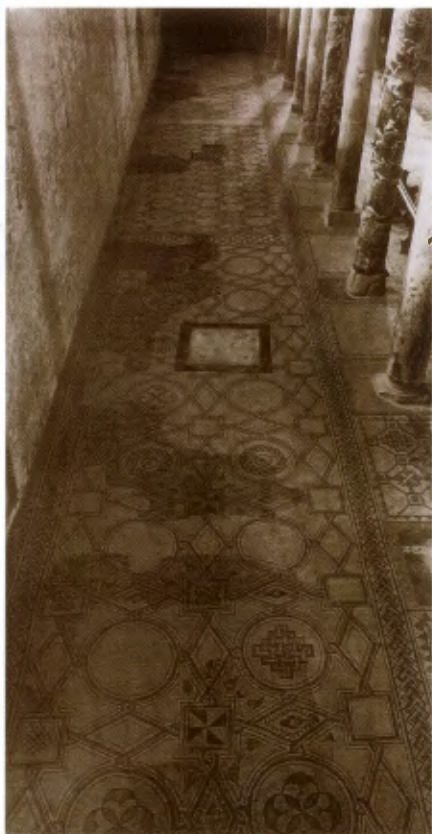
**Fig. 6 :** Basilichetta di Petrus. Navate laterale destra  
a restauro ultimato.  
(Foto archivio ing. V. De Grassi).

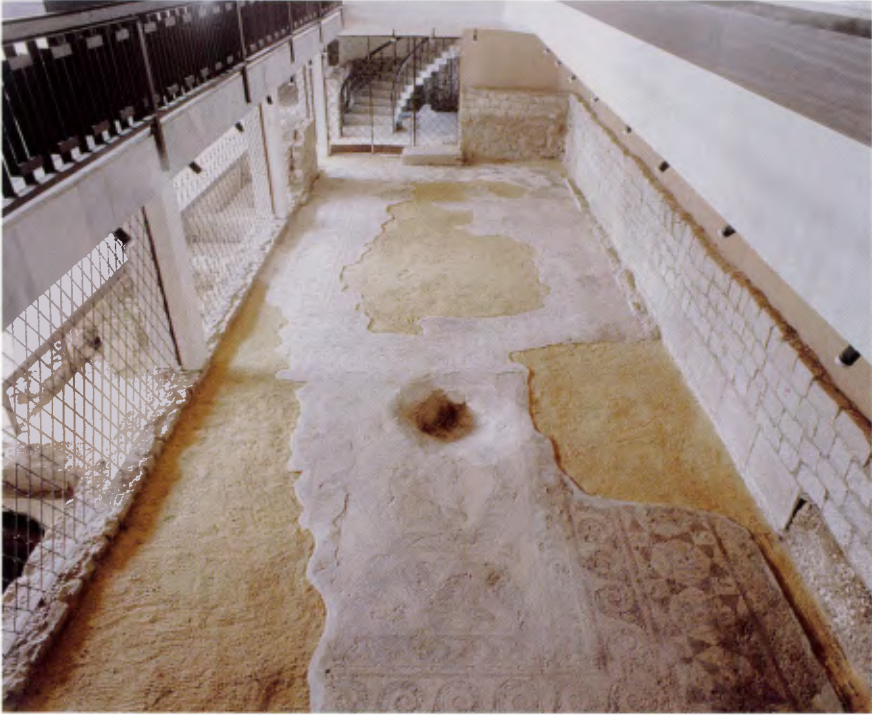
Fig. 1 : Martsianopolis (Devnia), villa romaine du IV<sup>e</sup> siècle. Protection *in situ* avec des problèmes d'humidité. Restauration non achevée.

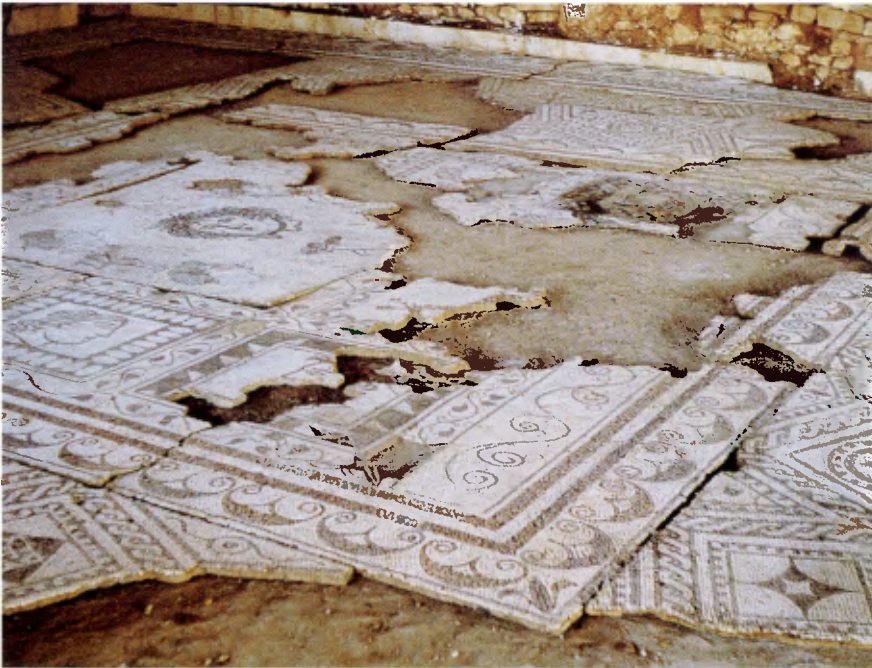
Fig. 2 : Armira (Ivailovgrad), villa romaine du II<sup>e</sup> siècle. Dégradation des mosaïques en raison de l'emploi de résine époxyde.

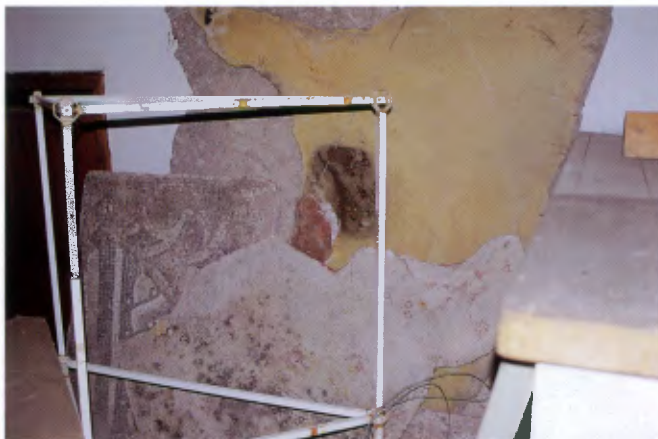
Fig. 3 : Philippopolis (Plovdiv), synagogue du III<sup>e</sup> siècle. Exemple de développement de micro-organismes sur le tissu de protection provoqué par un mauvais stockage.

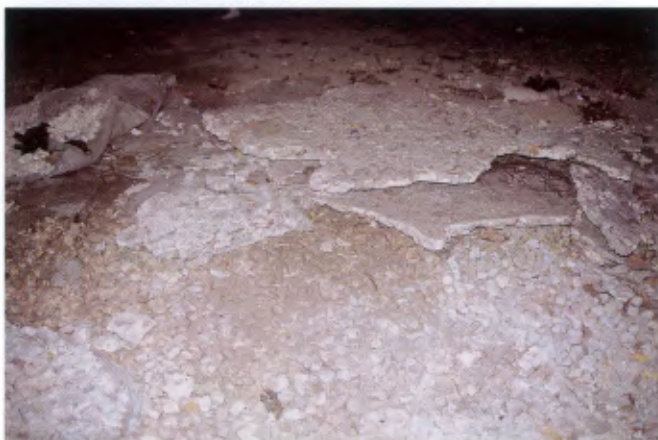
Fig. 4 : Philippopolis (Plovdiv), basilique du VI<sup>e</sup> siècle située en centre ville (700 m<sup>2</sup> de mosaïques). Patrimoine conservé, protégé et restauré en 1985, et puis entretien abandonné.

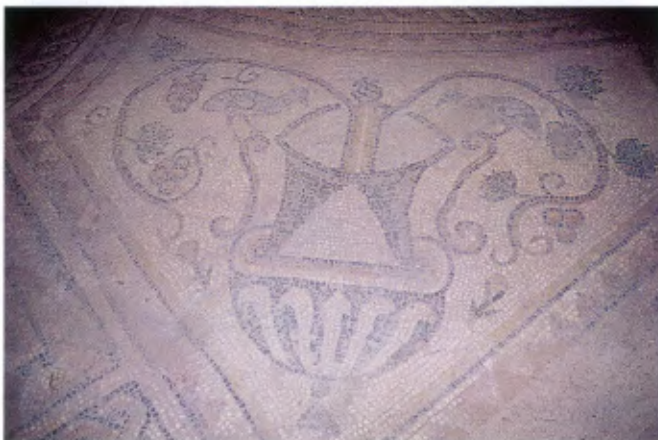
Fig. 5 : Augusta Traiana (Stara Zagora), résidence du V<sup>e</sup> siècle. Restauration *in situ* avec protection originale intégrant les vestiges dans l'édifice administratif moderne.

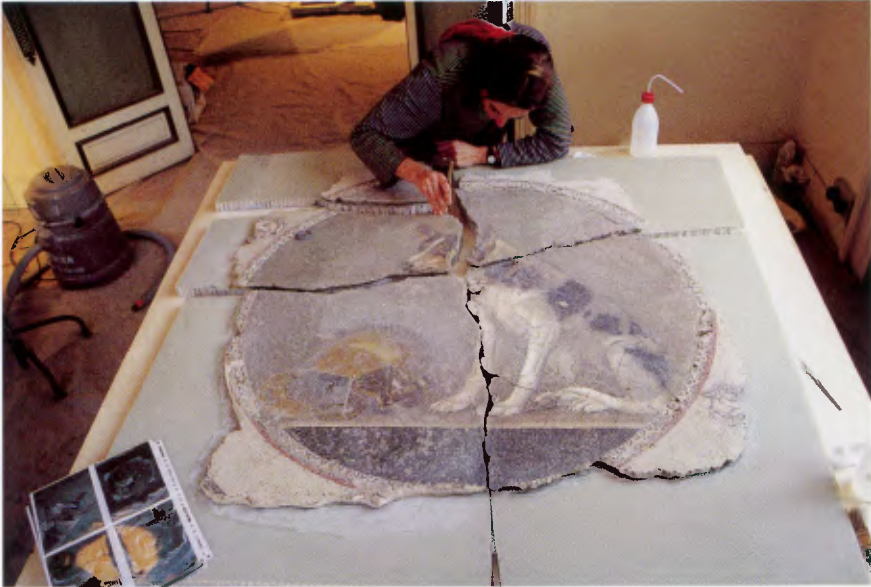
Fig. 3 : Transfert sur nouveau support. (Cliché Patrick Blanc).

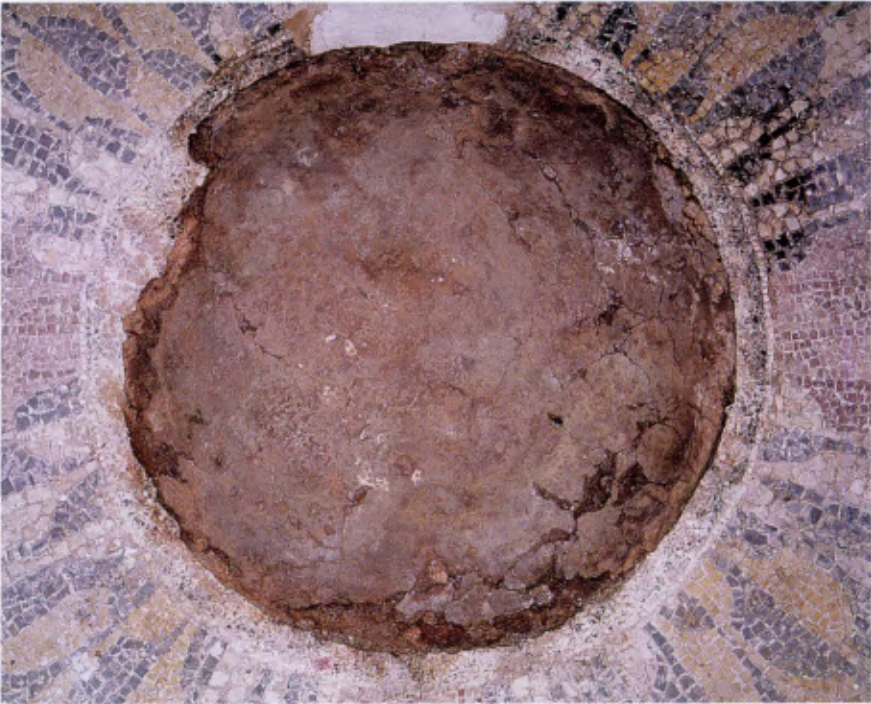
Fig. 7 : Revers du panneau central du *triclinium* après sa dépose. On distingue nettement le support antique en terre cuite de l'*emblem*a. (Cliché Patrick Blanc).

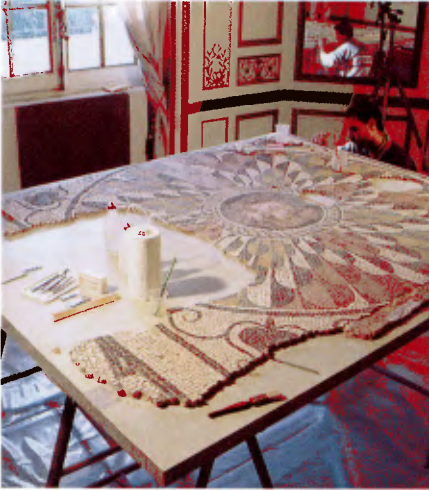
Fig. 8 : Mosaïque de la Méduse en cours de restauration à Alexandrie. (Cliché Patrick Blanc).

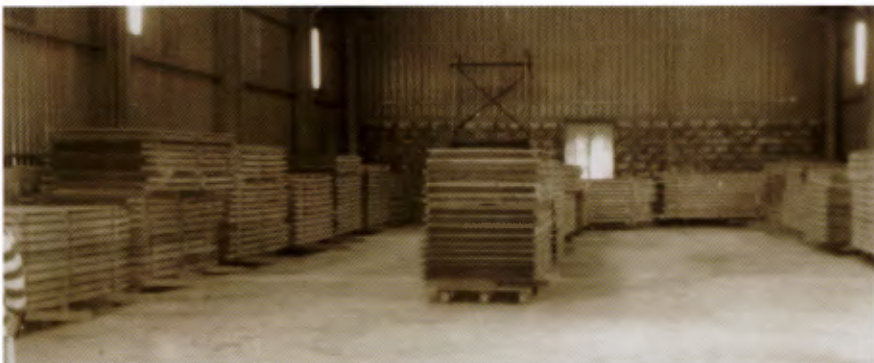
**Fig. 5 :** 700 m<sup>2</sup> of mosaics in new permanent storage facility.

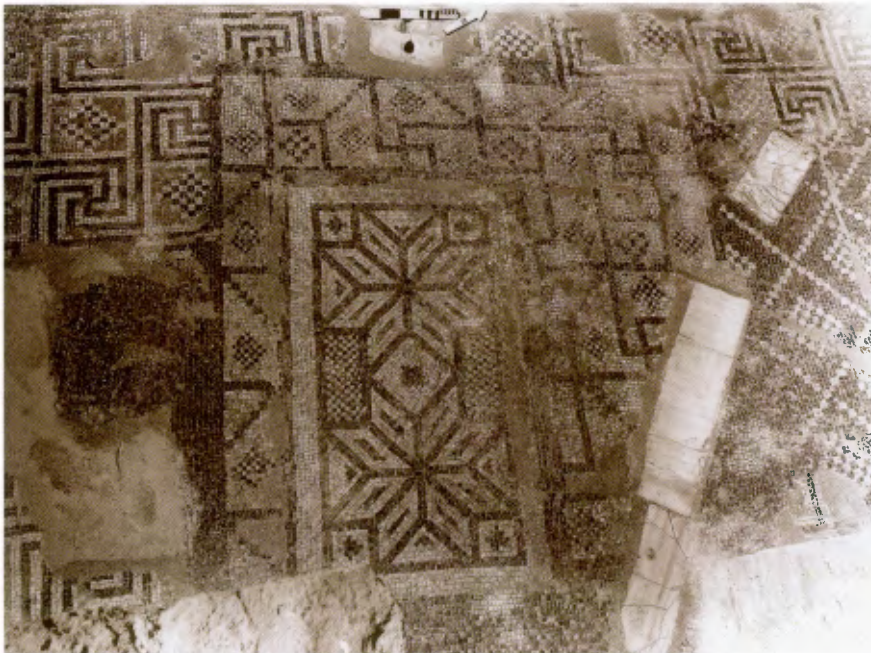
Fig. 4 : Parties restaurées de la mosaïque de l'atrium dans la Villa de Thésée. (Cliché W.A. Daszewski).

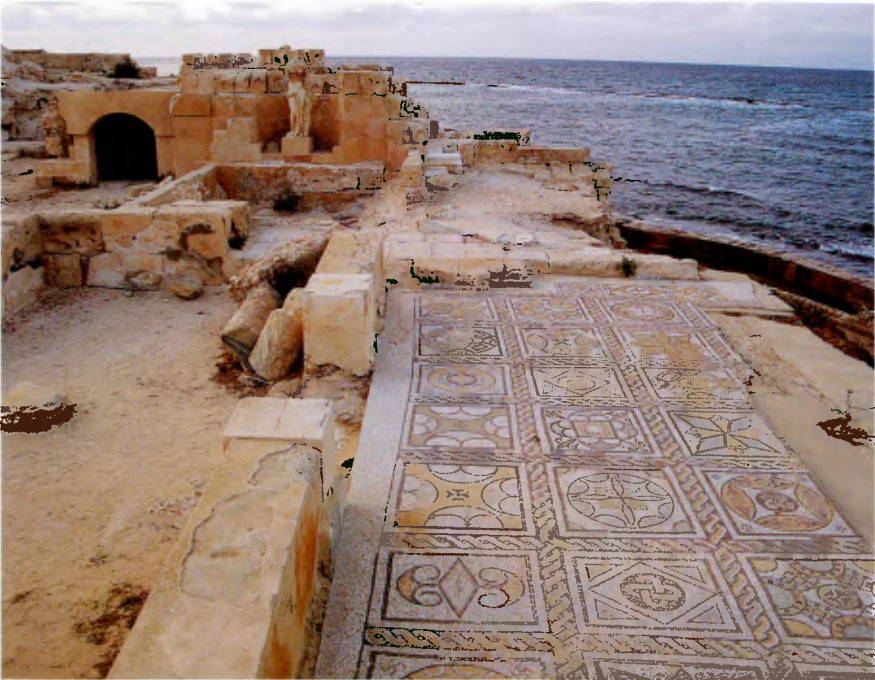
Fig. 2 : Sabratha. The seaward baths : the room with polychrome *tessellatum* after the restoration on reinforced concrete.

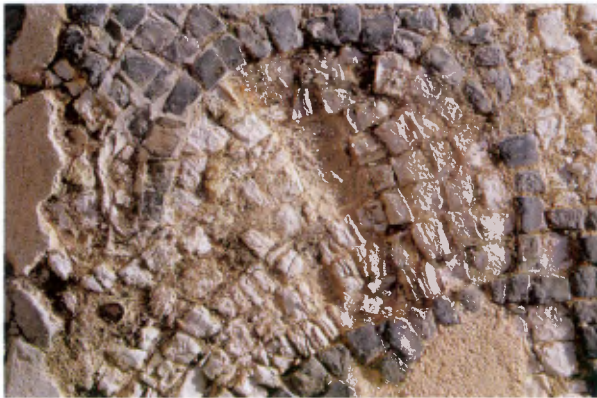
Fig. 5 : Sabratha. The theatre baths. Detail of the mosaic floor in the southern *apodyterium* : the crumbling of the *tesserae*.

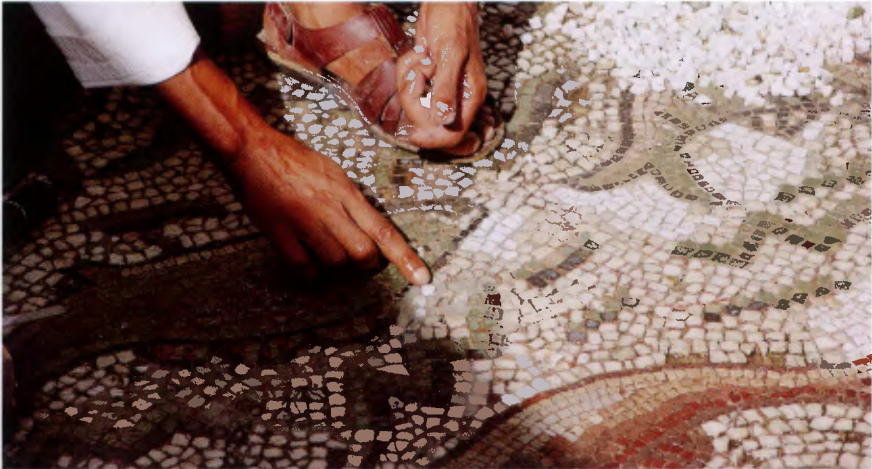
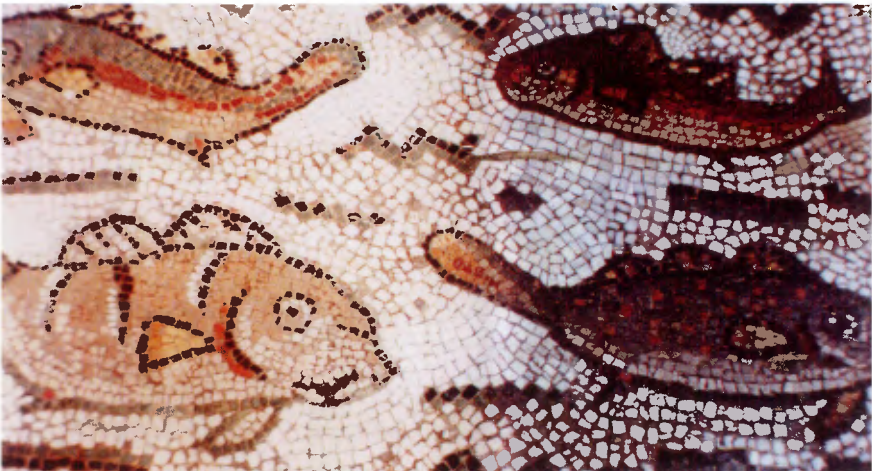
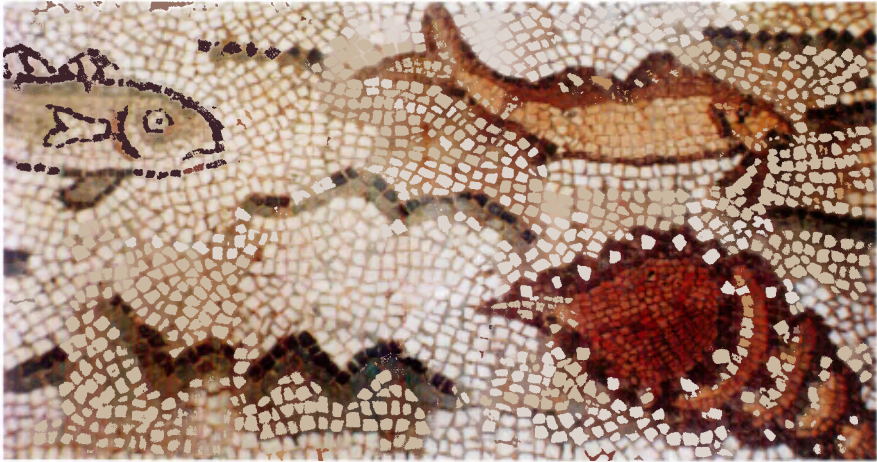
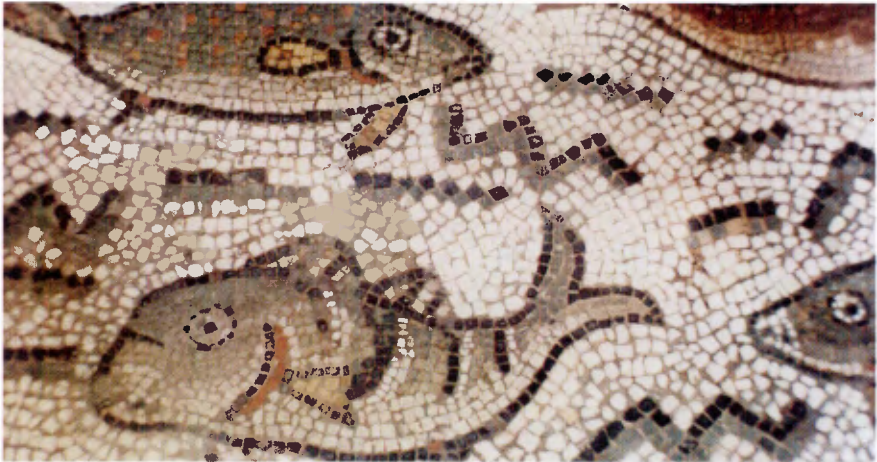
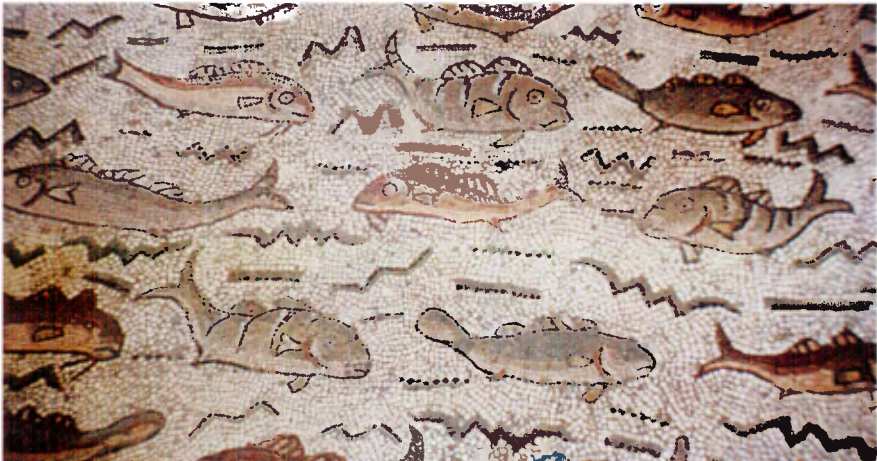
Fig. 2 : Détail de la 'restauration'.

Fig. 3 : Détail de la 'restauration'.

Fig. 4 : Détail de la 'restauration'.

Fig. 5 : Détail de la 'restauration'.

Fig. 6 : Détail de la 'restauration'.

Le traitement des lacunes de cette mosaïque a permis de stopper la désolidarisation des tesselles du *tessellatum* qui aurait pris, sans cette intervention, de plus en plus d'ampleur jusqu'au chevauchement de sujets, poissons et coquillages, puis à leur disparition partielle ou totale.

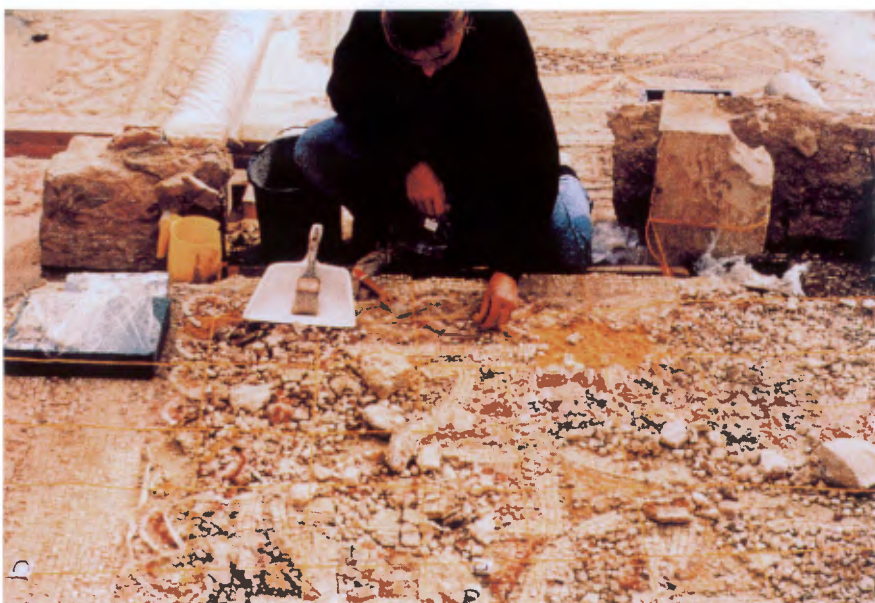
Fig. 2 : The gathering of the tesserae and fragments.

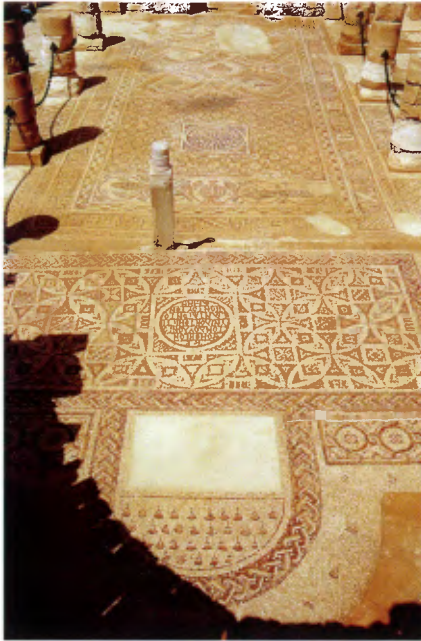
Fig. 3 : The mosaic after restoration.
