VII<sup>ème</sup> CONFÉRENCE  
DU COMITÉ INTERNATIONAL  
POUR LA CONSERVATION  
DES MOSAÏQUES

*VII<sup>th</sup> CONFERENCE  
INTERNATIONAL COMMITTEE  
FOR THE CONSERVATION  
OF MOSAICS*

**Les mosaïques :**

Actes / *Proceedings*  
Arles - Saint-Romain-en-Gal  
22 - 28 Novembre 1999

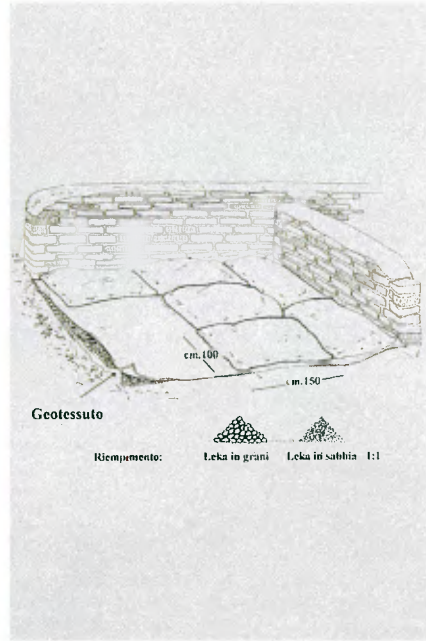
Fig. 4 : Seasonal protection for the winter period made of direct application of “cushions”. This system consents the easy removal for late spring and summer seasons.

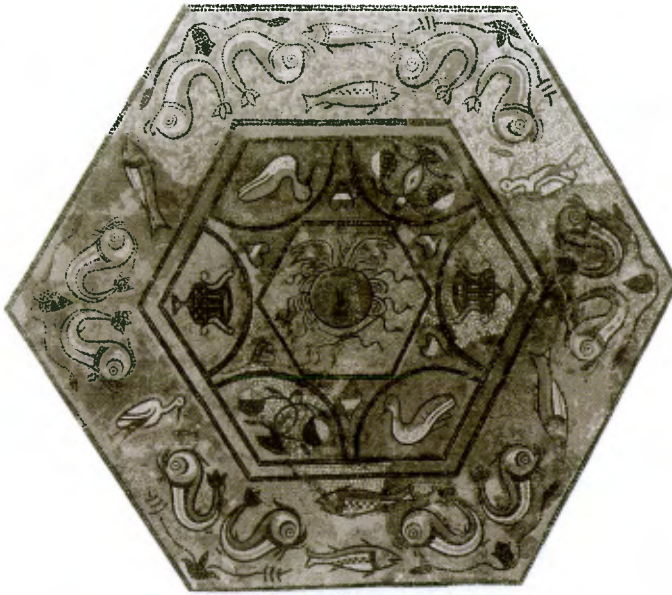
**Fig. 2 :** Trier, Weberbach 21. So-called Medusen-Mosaik Weberbach. Present-day situation of the central medallion of the floor. (Photo Th. Zühmer, Rheinisches Landesmuseum Trier no. RE 95,53/16).

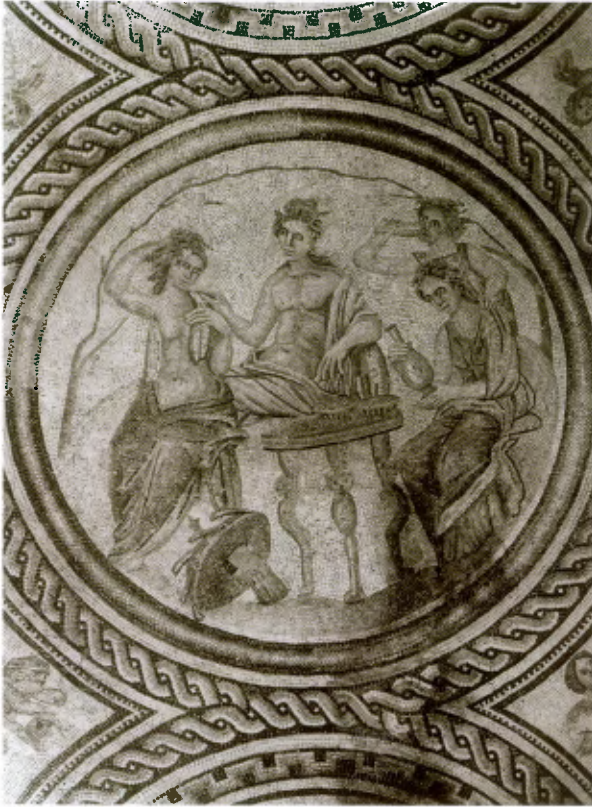
Fig. 4 : Trier, Olewiger Strasse no.2. So-called Dionysos-Mosaik Fausenburg. Today's situation of the central *emblem*. (Photo H. Thörnig, Rheinisches Landesmuseum Trier no. RD 66,48).

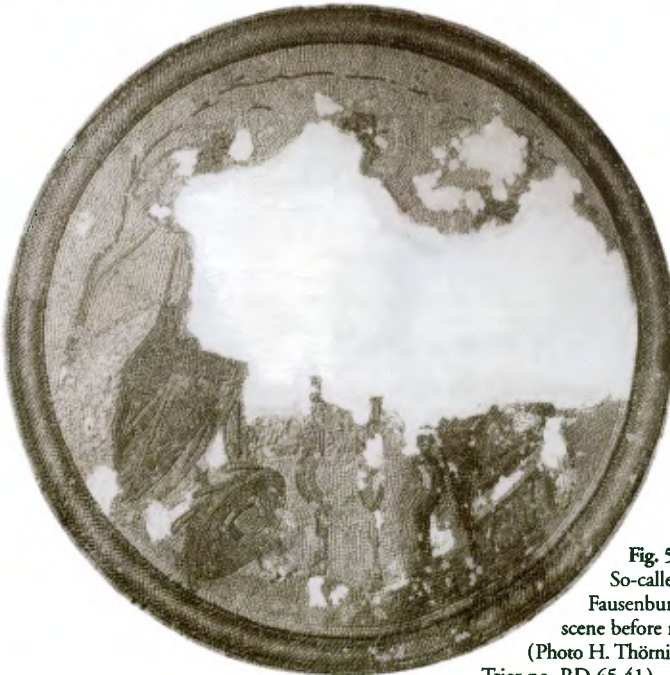
Fig. 5 : Trier, Olewiger Strasse no.2. So-called Dionysos-Mosaik Fausenburg. Situation of the central scene before restoration. (Photo H. Thörnig, Rheinisches Landesmuseum Trier no. RD 65,41).

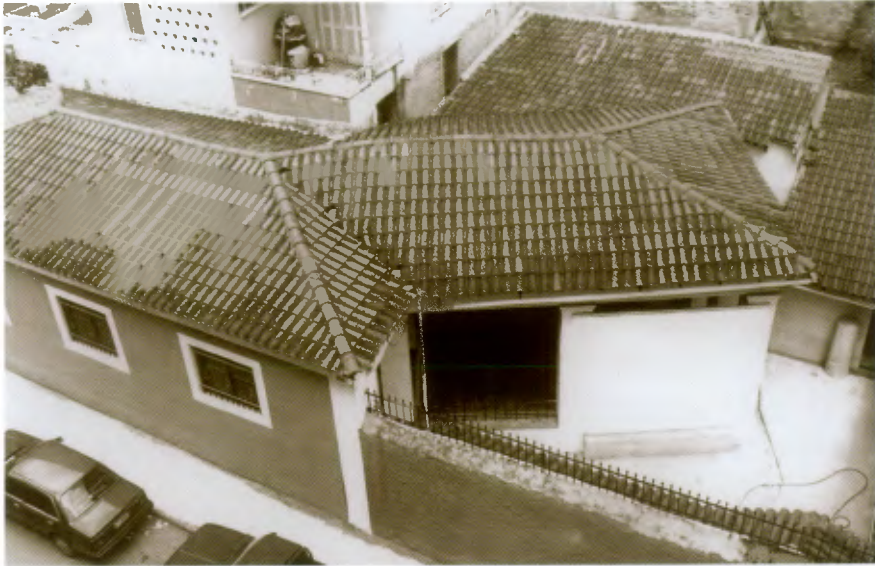
Fig. 1 : Toiture protégeant les mosaïques d'Europe et d'Orphée.

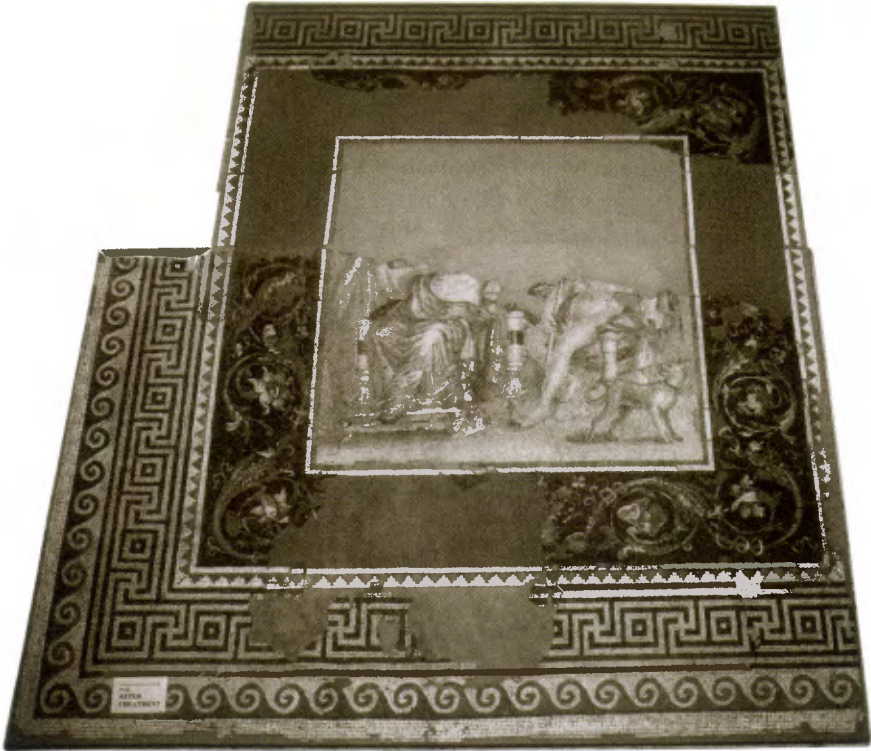
Fig. 2 : Fragment representing *Aphrodite and Adonis seated on thrones* of Atrium House triclinium, after conservation treatment.

The first mosaic is a central panel of the triclinium floor mentioned above, representing *Aphrodite and Adonis seated on Thrones* (fig. 2). It consists of a figural emblema surrounded by a garland border and a geometric border. Before the mosaic was discovered, much of its top section was damaged and lost when a trench was cut for a wall visible in fig. 1. After excavation, this mosaic panel was therefor divided along the loss into two sections, now belonging to two museums. In the most recent conservation campaign the missing pavement between these two pieces was filled to allow for accurate assembly of the entire floor during the exhibition. Losses within each section had been filled with concrete carelessly painted to replicate the original geometric border.

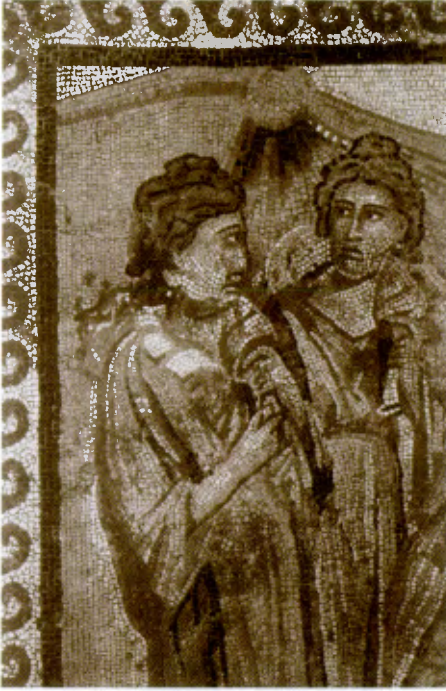
Fig. 3 : Detail of *Funerary Symposium* showing old restoration of two faces.

mentioned above (fig. 3 and 4). To better read the disfigured image, minor losses where original forms were easily deciphered were filled with newly fabricated tesserae. The latter were made with Sigma methyl-cellulose bulked with Whatman paper pulp poured into plasticine molds taken directly from the mosaic surface. These casts were consolidated with B-72, and then attached with B-72 bulked with paper pulp tinted with stable inorganic pigments to simulate the bedding mortar. These new tesserae were painted with Schminke gouache and Rexel Derwent water color pencils, burnished and coated with B-72 to obtain a slightly shiny surface, similar to the stone tesserae. Plaster tesserae consolidated with B-72 and painted with acrylic paints described in the first case study could have been used in this treatment step also. Each mosaic in these two case studies was treated by two different conservators, so the choice of materials is often based on personal preference. Losses where the design was not predictable were filled with B-72 bulked with paper pulp or with the solid part B of the Edison Coatings mortar tinted with pigments. These fills are slightly recessed, and colored individually to harmonize with the color scheme of the surrounding original areas. Due to the extensive use of glass tesserae in this mosaic a solvent-based filler was chosen to compensate these losses. The filler could have also consisted of 3M glass micro-balloons, micro-beads and inorganic pigments, as described in the first case study.

The treatment of large losses restored with modern tesserae raised complex issues (fig. 3). The contrast in appearance between the restored and original tesserae detracted from the broken up, often less complete, original work. Individual restoration tesserae are larger than the original and set flat into the restoration mortar with wide spacing between tesserae, creating a mosaic surface without the textured quality of the ancient work. These restored areas were more complete, cleaner and brighter than the original. Removal of these large fills could have structurally compromised the pavement, and it was believed that the fills should be preserved as part of the history of the piece. Therefore, it was decided to cover the sections where the design was unquestionably invented, such as the faces of the women on the proper right side of the mosaic (fig. 4). Green's acid-free lens tissue was adhered with methylcellulose and painted with acrylics in a neutral color consistent with the color of the other fills and with surrounding tesserae.

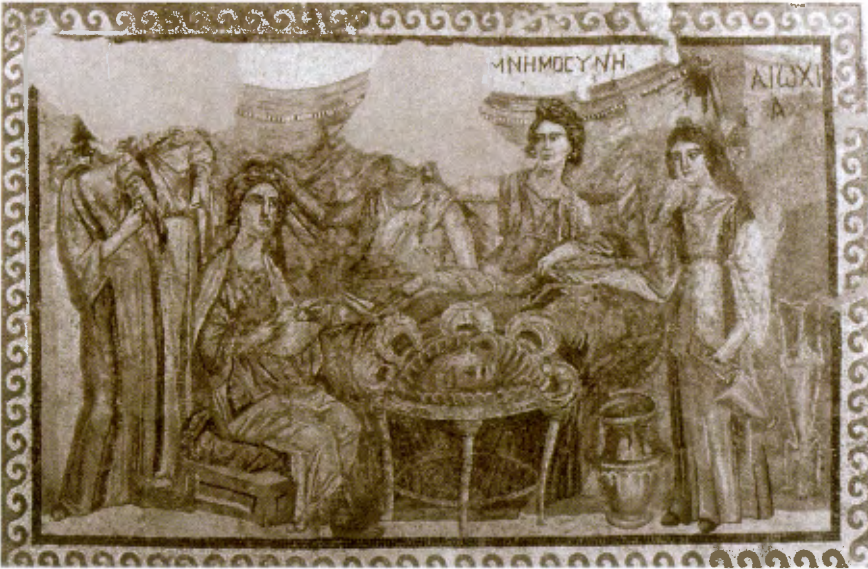
Fig. 4 : *Funerary Symposium*, after conservation treatment.

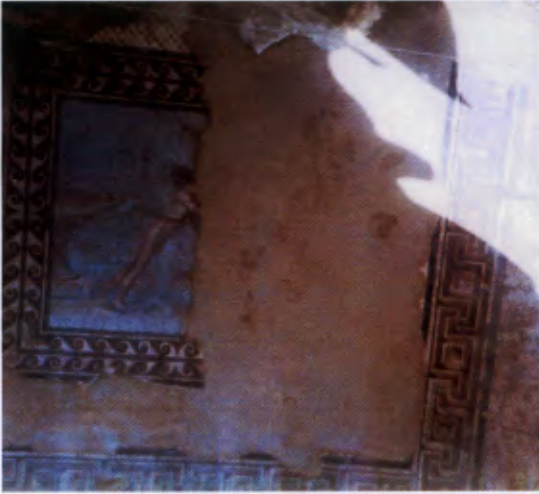
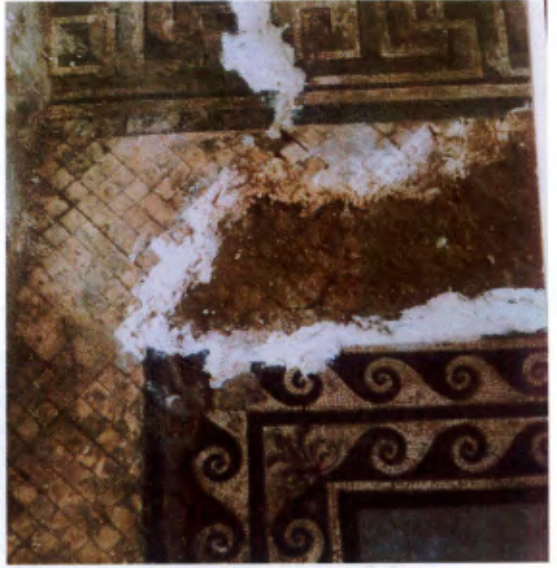
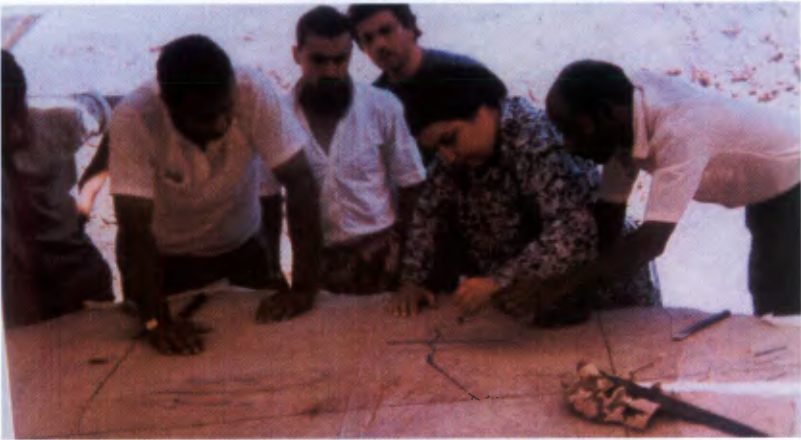
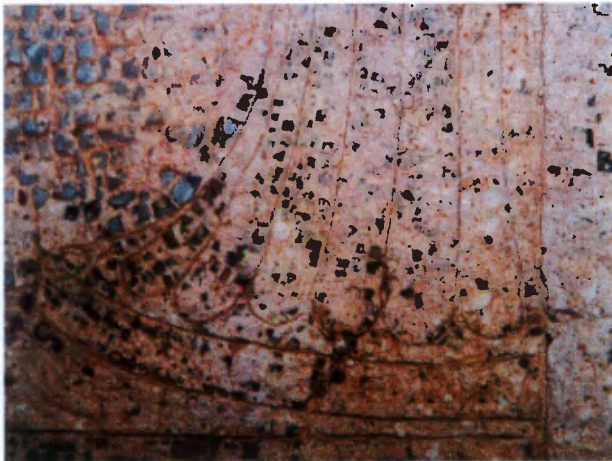
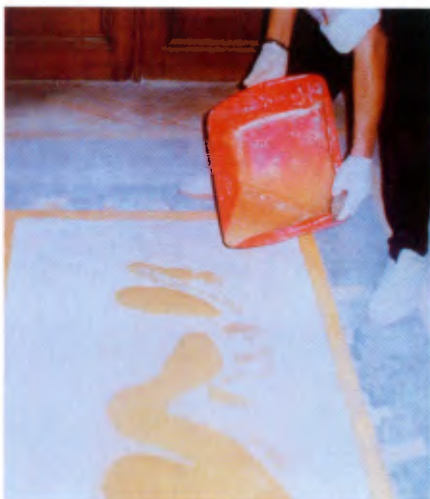
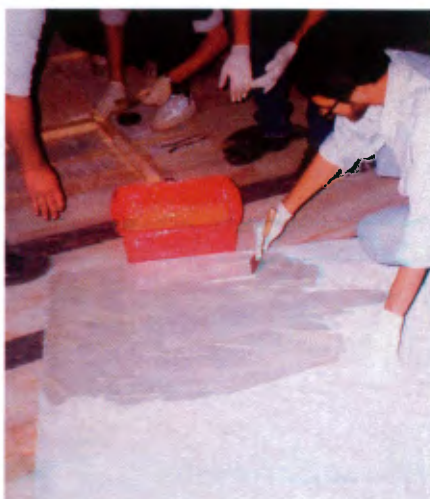
4. Removal of the original mortar till the inner surface of tesserae.
5. A new bed layer made of mortar composed of sand, lime, marble powder and mowilith.
6. A second layer of mortar more strength composed of rough sand, marble powder and mowilith.
7. Over this layer, a panel was prepared according to the mosaic measurements and fixed on the new mortar by using a layer of epoxy; we use for this support panels known honeycomb panels.
8. Then, the mosaic was returned to remove the gauze and clean the surface with a different solvent materials for preparing it for exhibition.
9. In case of lacunae, it was filled with mortar similar in color to the original mortar, down to approximate 2 mm below the tesserae.

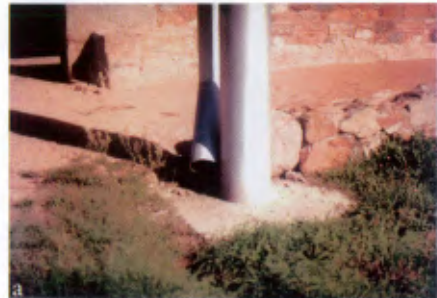
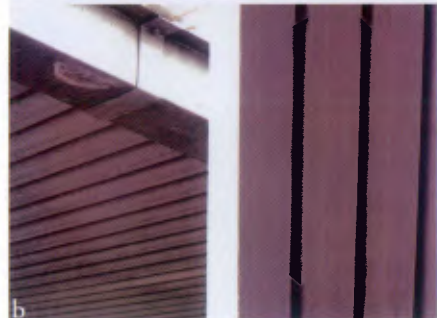
Fig. 4 : Détails de la couverture : a/ surface occupée par une colonne de soutien ; b/ surface métallique : joints et condensation.

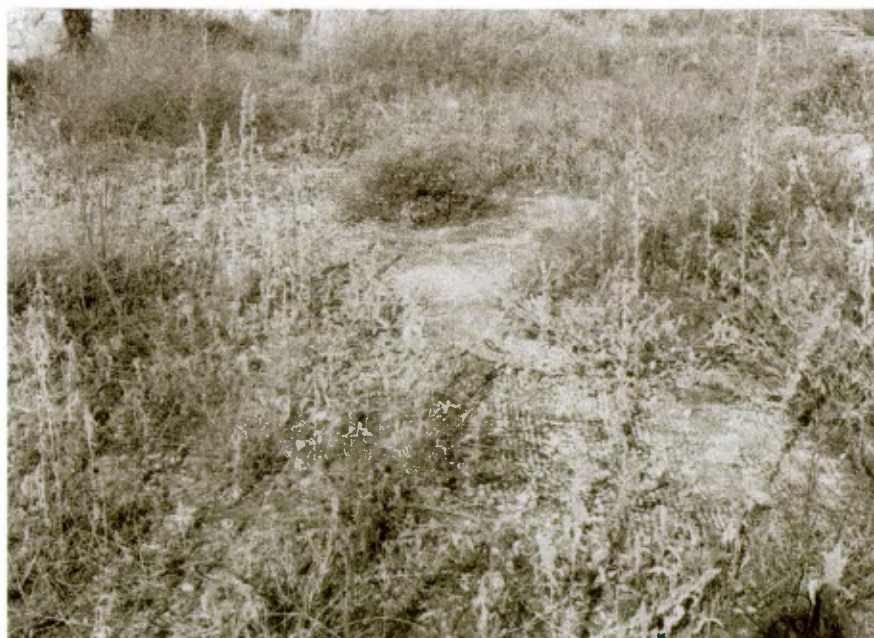
**Fig. 2 :** The condition of Mosaic A before the preliminary work.

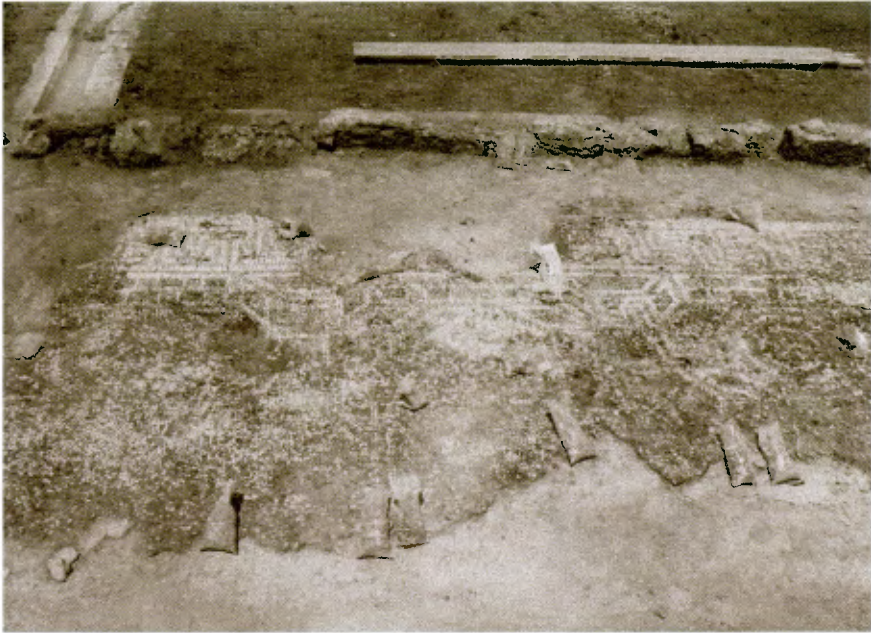
**Fig. 4 :** Final placement of Mosaic A after the *in situ* conservation works.

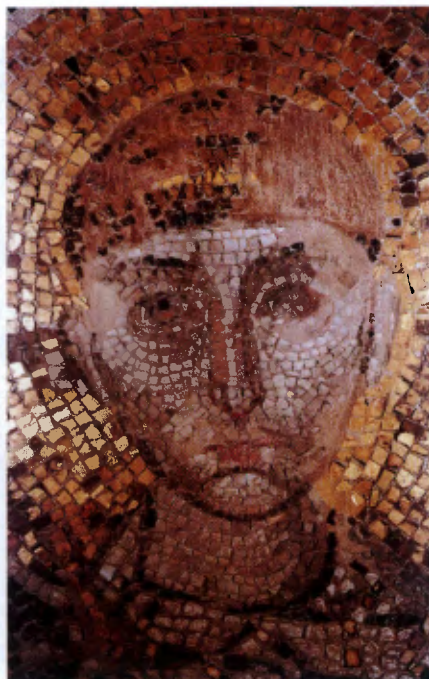
Fig. 2 : Church of Agios Demetrios, Saint Demetrios with founders of church. Detail from face of saint, showing painted restoration dating from 1959.

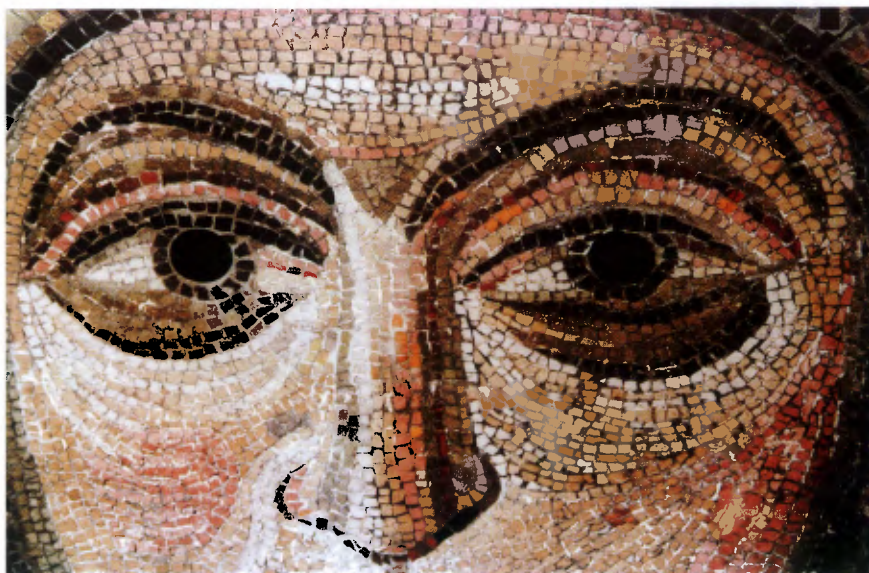
Fig 5 Church of Agia Sophia, Seated Virgin and Child. Detail of face of Virgin during clearing of cement from joints.

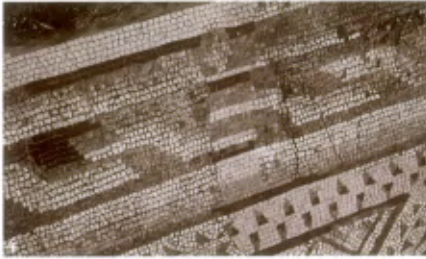
**Fig. 4 :** same color, size, pattern, level  
 PRO respect of materials  
 CONTRA specialistic staff

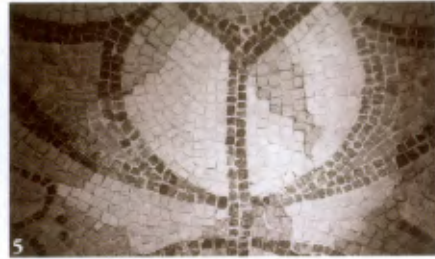
**Fig. 5 :** same size, pattern, level, different color  
 (undertone)  
 PRO respect of materials  
 CONTRA specialistic staffs, limit of  
 undertone is the white color

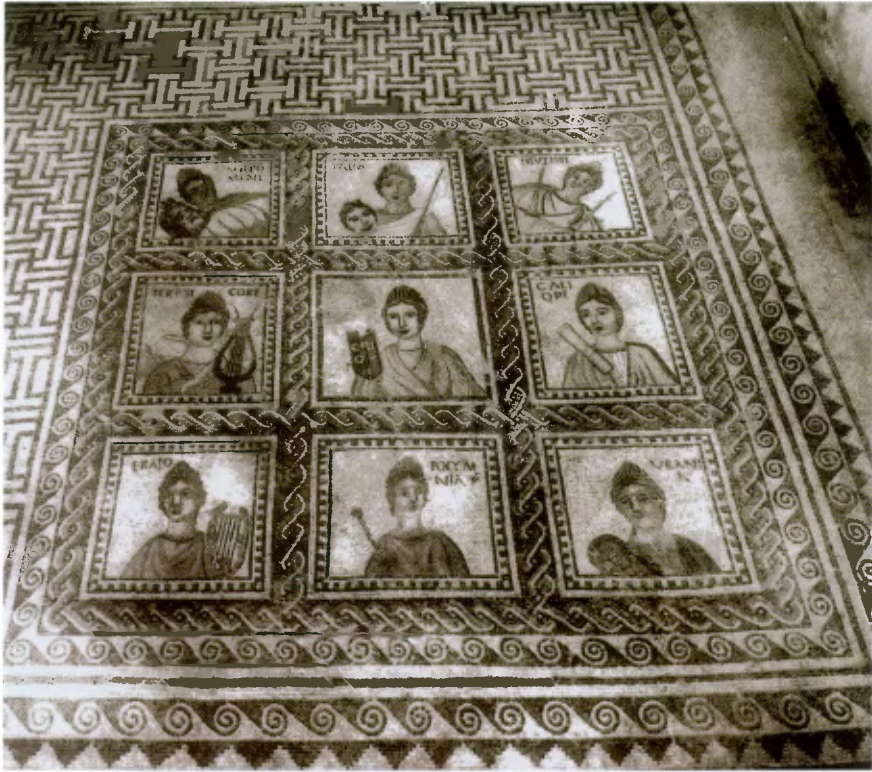
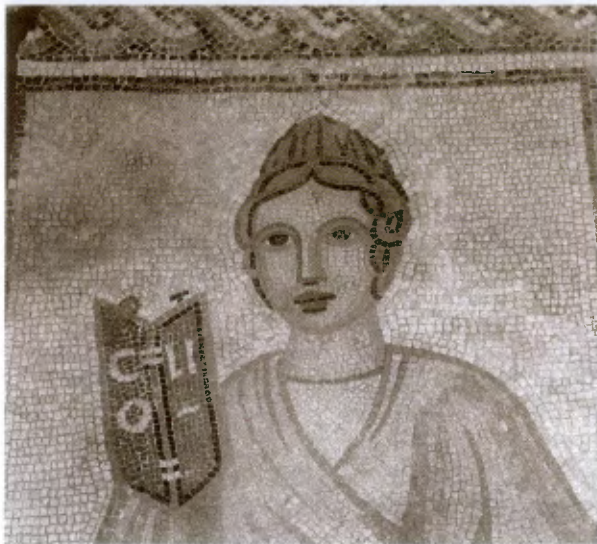
Fig. 4 : Deuxième restauration au Musée des BB. AA. Sant Pius V et détail de la réintégration.

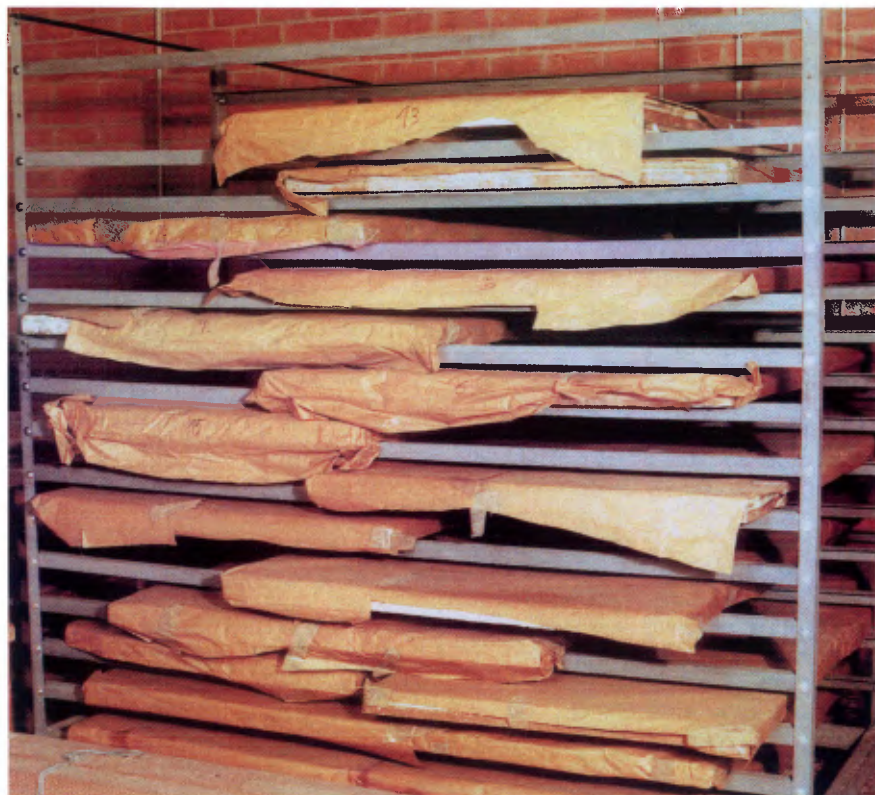
**Fig. 5 :** Stockage des panneaux avant présentation au Musée Sant Pius V, Valencia

La dépose de 1986, bien faite malgré la dimension des extractions en vue de leur mise sur béton ( $\pm 50 \times 100$  cm), a souffert du manque de prévoyance quant aux méthodes de stockage. Nous aimerions insister sur l'importance de la responsabilité du restaurateur quant à la conservation dans les réserves. Il doit contrôler, dans la mesure du possible, le conditionnement des objets qu'il dépose dans les réserves d'un musée, et, s'il n'exécute pas lui-même les travaux de stockage, il doit en surveiller le bon déroulement, sachant que même dans ces conditions tout peut arriver à longue échéance. Le choix des matériaux employés doit être le meilleur possible et toujours effectué dans le but d'une conservation à long terme, même si les crédits ne répondent pas toujours aux programmes idéaux. Plus spécifiquement, il faut employer les produits les moins sensibles possibles aux variations climatiques sachant que les conditions des réserves ne sont pas toujours parfaites. Par ailleurs, il est souhaitable de "fixer" les extractions sur leurs supports temporaires, car ceux-ci sont toujours susceptibles d'être déplacés en l'absence de spécialistes.

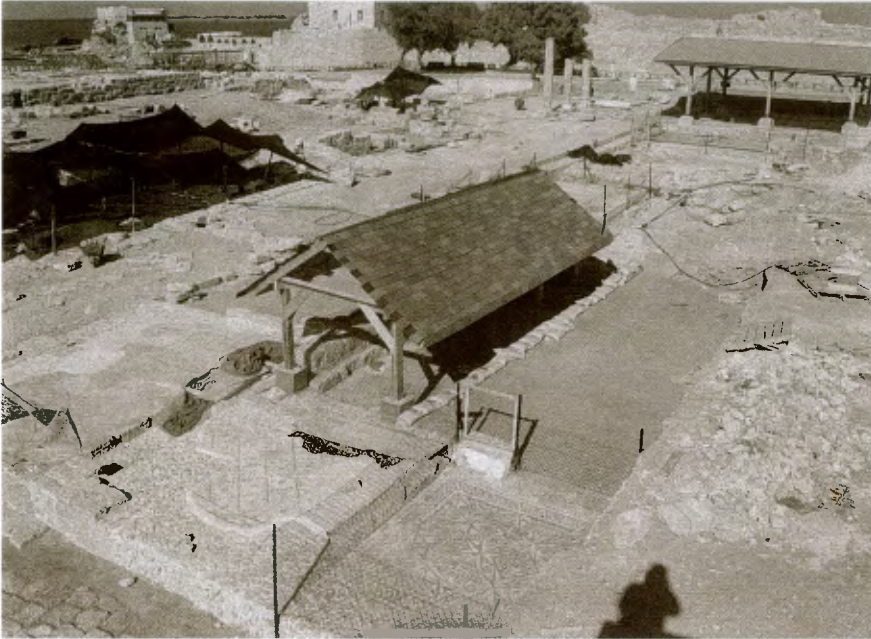
Fig. 1 : View of site (Caesarea, Israel) where the test was implemented. In the foreground, the shelter constructed as part of the test.

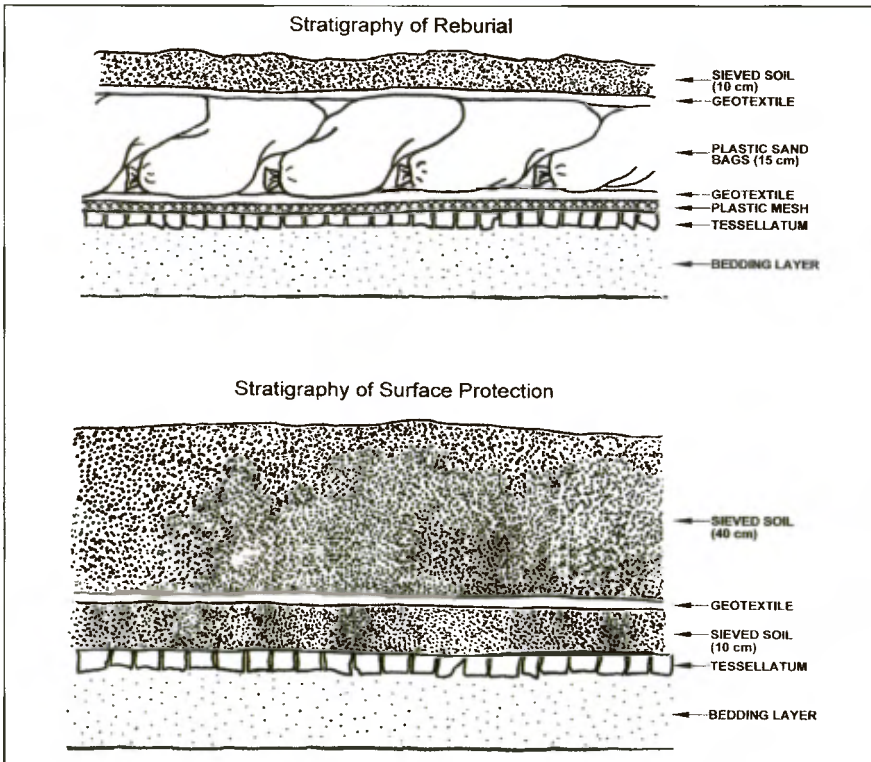
Fig. 2 : Diagram illustrating the stratigraphy of the surface protection and of the reburial mound.

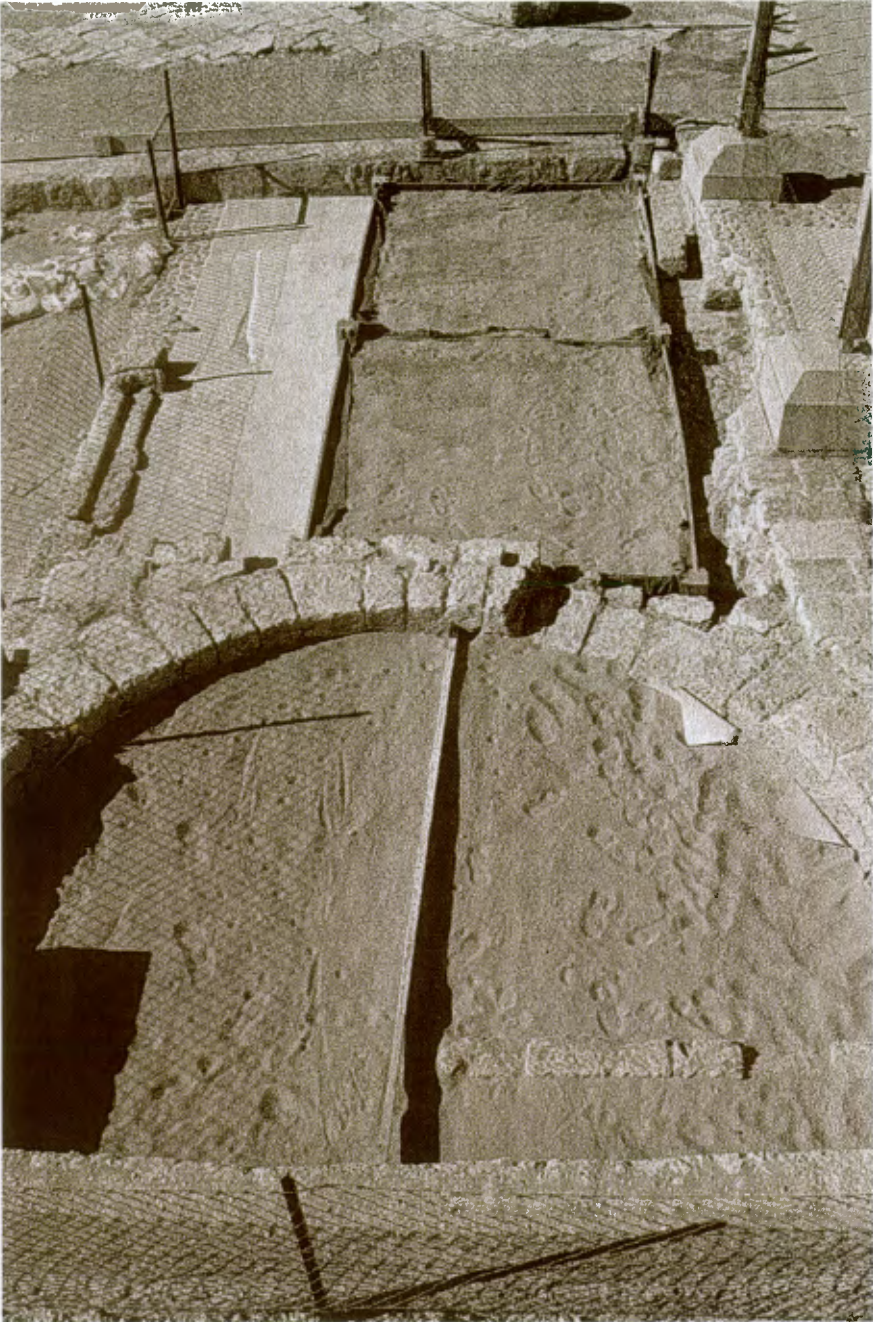
**Fig. 3 :** View of the reburial and surface protection test area.

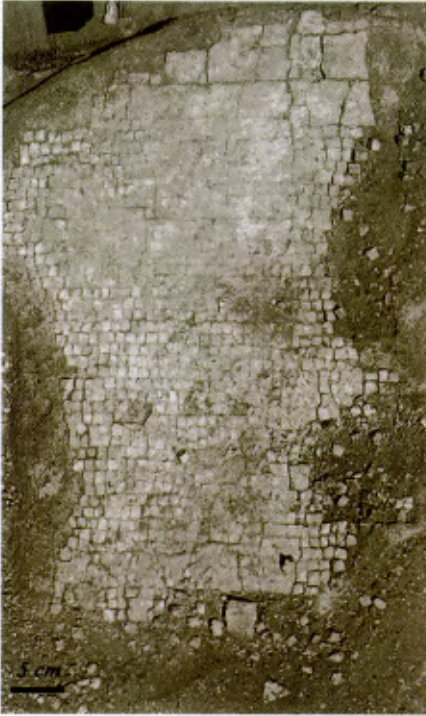
**Fig. 4 :** This small mosaic is not part of the test. The mosaic is located in a zone where visitor to the sites passes by. The mosaic is in unstable condition with loose tesserae and damaged borders.

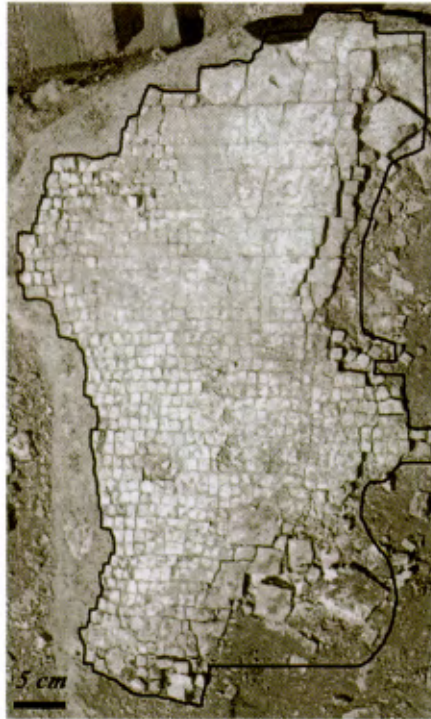
**Fig. 5 :** Image of the same mosaic taken only nine days after fig. 4. The black line indicates area of mosaic covered in fig. 4. We can assume that the condition of this mosaic would have not changed so dramatically if the mosaic would have been stabilized and protected.

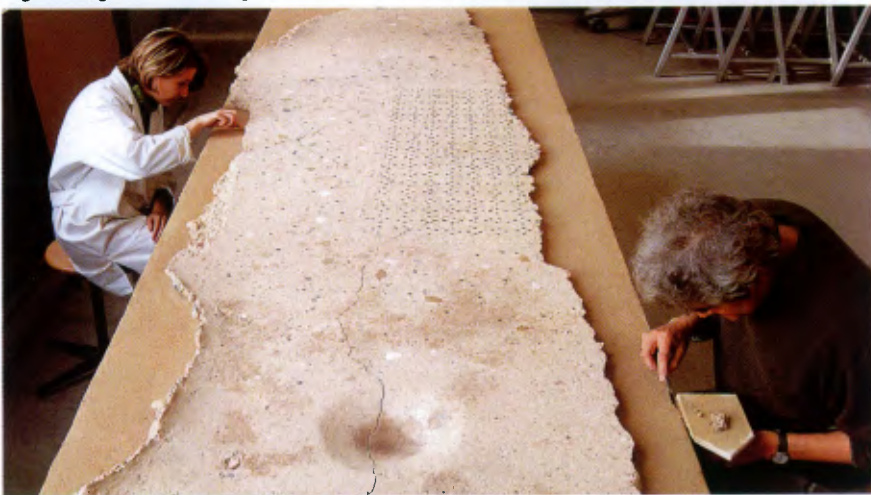
Fig. 3 : Restauration d'un *opus signinum* pour le Musée d'Histoire de la Ville de Marseille.  
(Cliché Marie-Laure Couboulès).

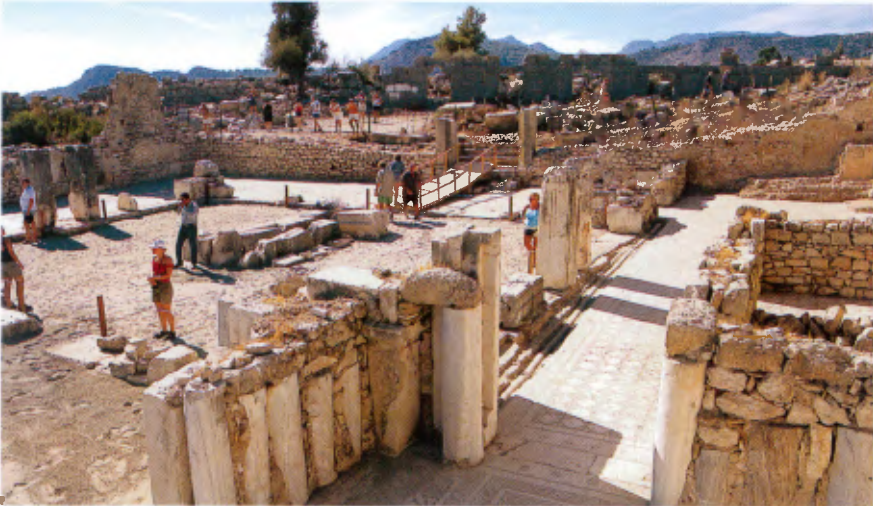
Fig. 5 : Conservation *in situ* et mise en valeur des mosaïques de la Basilique épiscopale de Xanthos, Turquie. (Cliché Patrick Blanc).

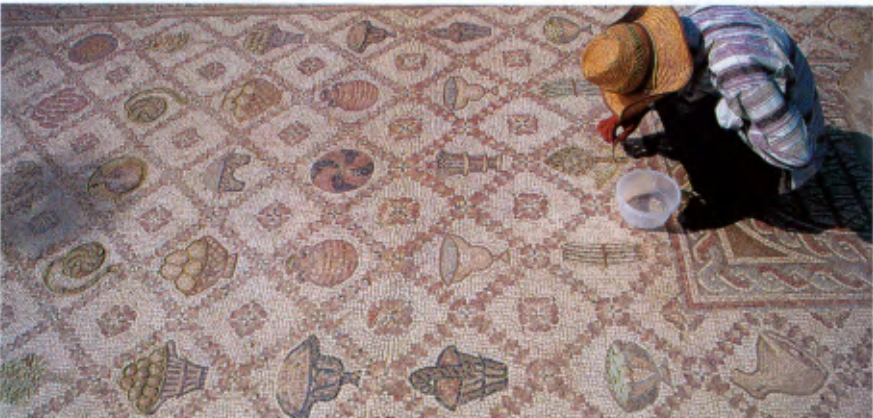
Fig. 6 : Site de Jabaliyeh, territoire de Gaza : conservation *in situ* des mosaïques. (Cliché Patrick Blanc).

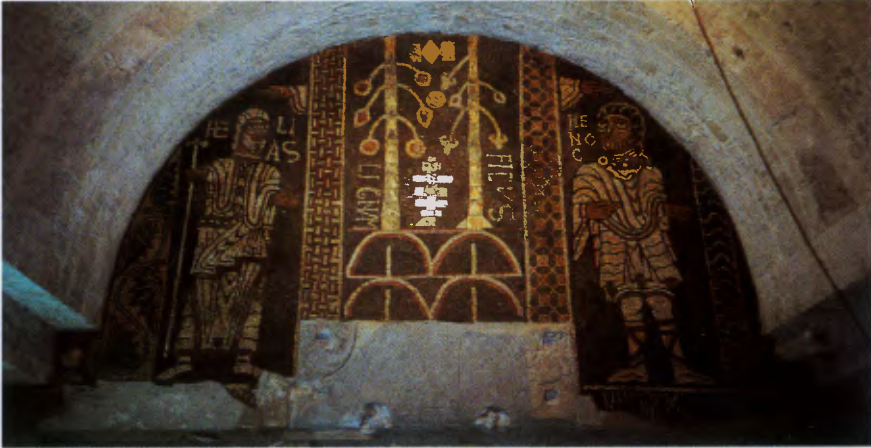
Fig. 1 : Mosaïque du XII<sup>e</sup> s. conservée *in situ* dans l'église de Cruas (Ardèche) après nettoyage et consolidation.

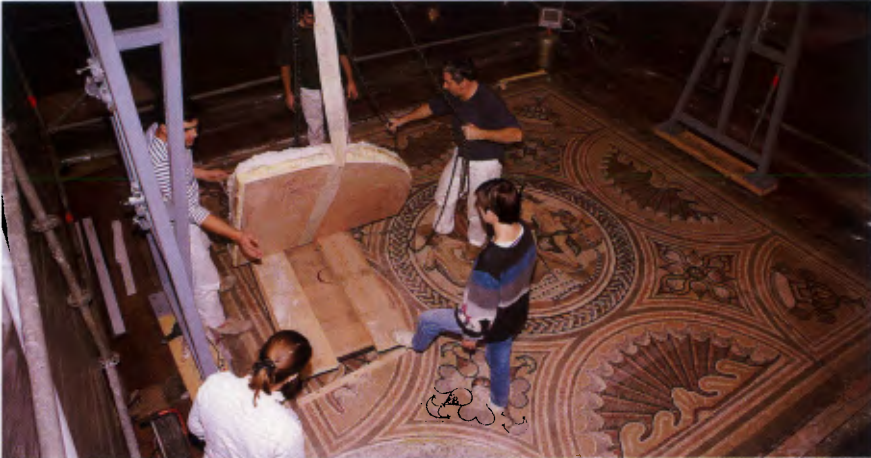
Fig. 2 : Dépose de la mosaïque d'Hylas scellée sur béton au Musée de Grenoble en 1903.

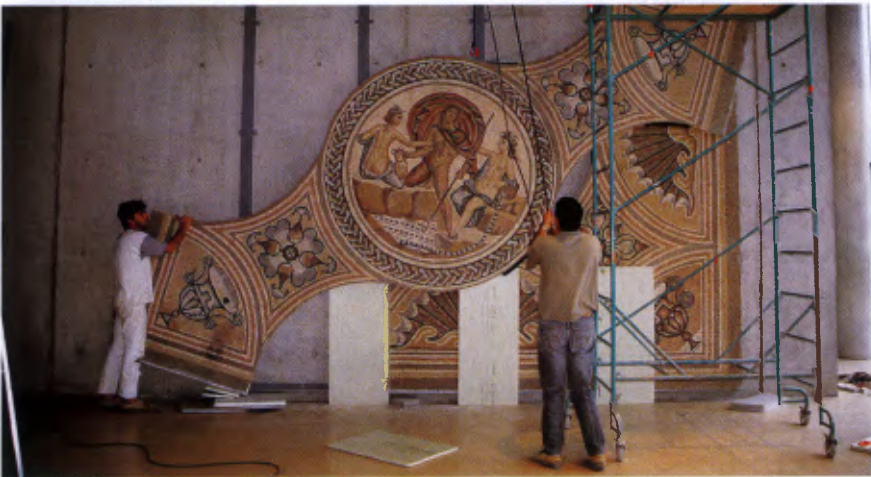
Fig. 3 : Installation au Musée de Saint-Romain-en-Gal de la mosaïque après son remontage sur nid d'abeilles .

Dans le cas de la mosaïque du *Châtiment de Lycurgue*, la composition d'origine a pu être restituée par un réassemblage des plaques; un long traitement de surface a dû être réalisé pour faire disparaître le quadrillage des lignes de découpe et redonner une lecture d'ensemble au décor exceptionnel de cette mosaïque : une composition végétale et figurée se développant sur plus de 30 m<sup>2</sup> sans aucune trame géométrique, exposée dans l'espace central du musée de St-Romain-en-Gal.
