# Sauvegarde des mosaïques in situ dans le site archéologique de Bulla Regia (Tunisie)

## Le projet de coopération :

ICCM 2011 MEKNES

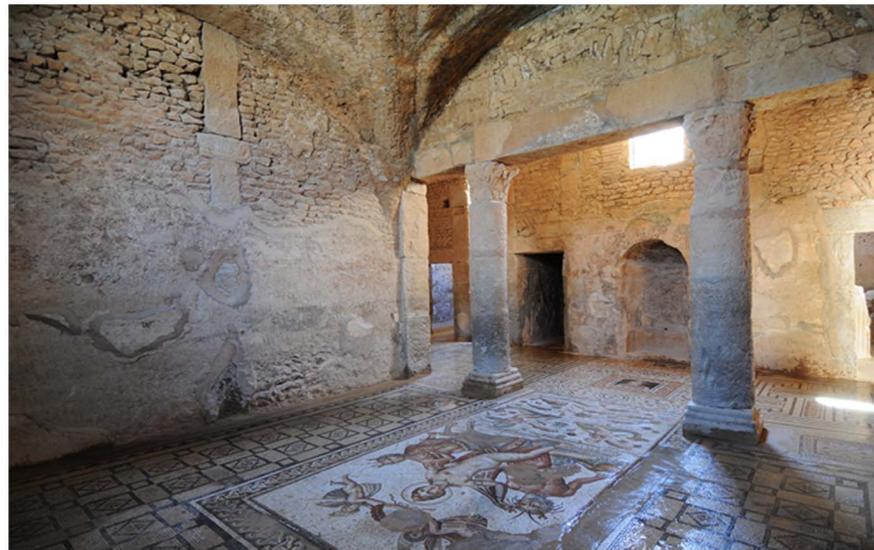
## Maison de Vénus

La charme de la maison de Vénus (appelée aussi maison d'Amphitrite) réside en la présence des tableaux de mosaïque in situ

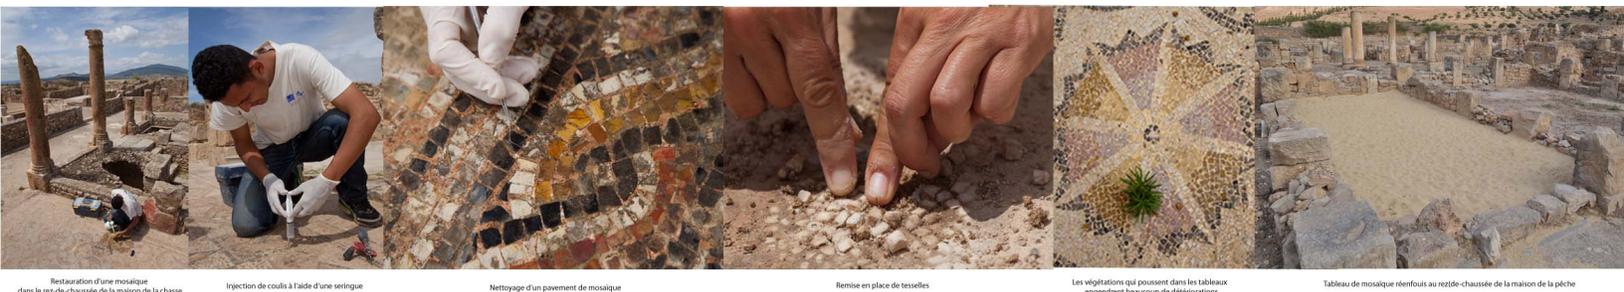
### Le reenfouissement :

Certains tableaux de mosaïques mis au jour depuis des décennies sont aujourd'hui de plus en plus fragiles. Leur état de dégradation s'accroît sensiblement. Désormais, il est grand temps d'entreprendre des actions de reenfouissement. (Opération menée récemment par exemple dans la maison n°9). Faute de moyens financiers et humains, on est obligé d'entreprendre cette solution qui est aussi une action de protection temporaire.
